Operatiivseire korraldamine 2022

Eesti Keskkonnauuringute Keskus OÜ 2023

Töö nimetus: Operatiivseire korraldamine 2022. Väljalaskmete seire.

Töö tellija: Keskkonnaamet

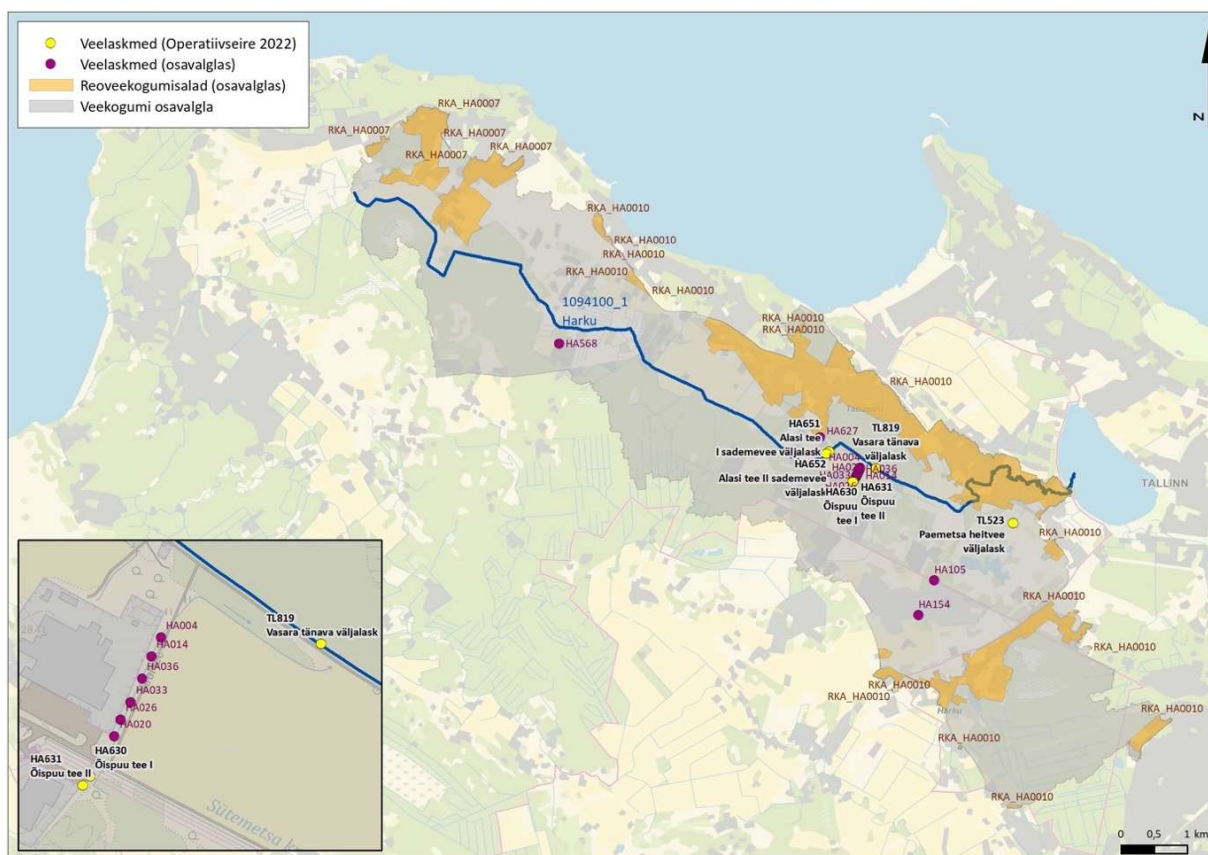
Joonis 5 Harku kogumit (1094100_1) mõjutavad väljalaskmed

Väljalask HA801 ei vasta keskkonnaloale hõljuvaine osas. Väljalask juhatakse pinnasesse. Kesises seisundis Harku kogumisse (1094100_1) suubuvad väljalaskmed HA630, HA652 ja TL819 ei vasta keskkonnaloa nõuetele ja väljalaskmed HA630, HA631, HA652 ja TL819 ei vasta KeM määrus nr 61 nõuetele. Väljalask HA630 ei vasta hõljuvaine, ftalaatide (DEHP), PAH (benso(g,h,i)perüleen), pestitsiidid (tebukonasool), Zn osas, väljalask HA631 ei vasta ftalaatide (DEHP), tinaorgaanika (TBT) osas, väljalask HA652 ei vasta hõljuvaine, Zn osas ja väljalask TL819 ei vasta KHT_{Cr}, BHT₇, hõljuvaine, Püld, Zn, Cu osas. Piirnormi ületanud näitajad (DEHP, 4-Nonüülfenoolid, Zn, Cu, pestitsiidid, TBT) ei ole hinnatud kogumi seisundi hinnangus (KESE hindamata). Väljalask TL819 ei vasta keskkonnaloale Püld osas ja mõjutab seisundi hindamise komponenti, mille osas on kogumi seisund hinnatud kesiseks (Joonis 5). Kogumi seisundi hindamisel on vajalik hinnata keemilist seisundit ja SPETS komponente vees.

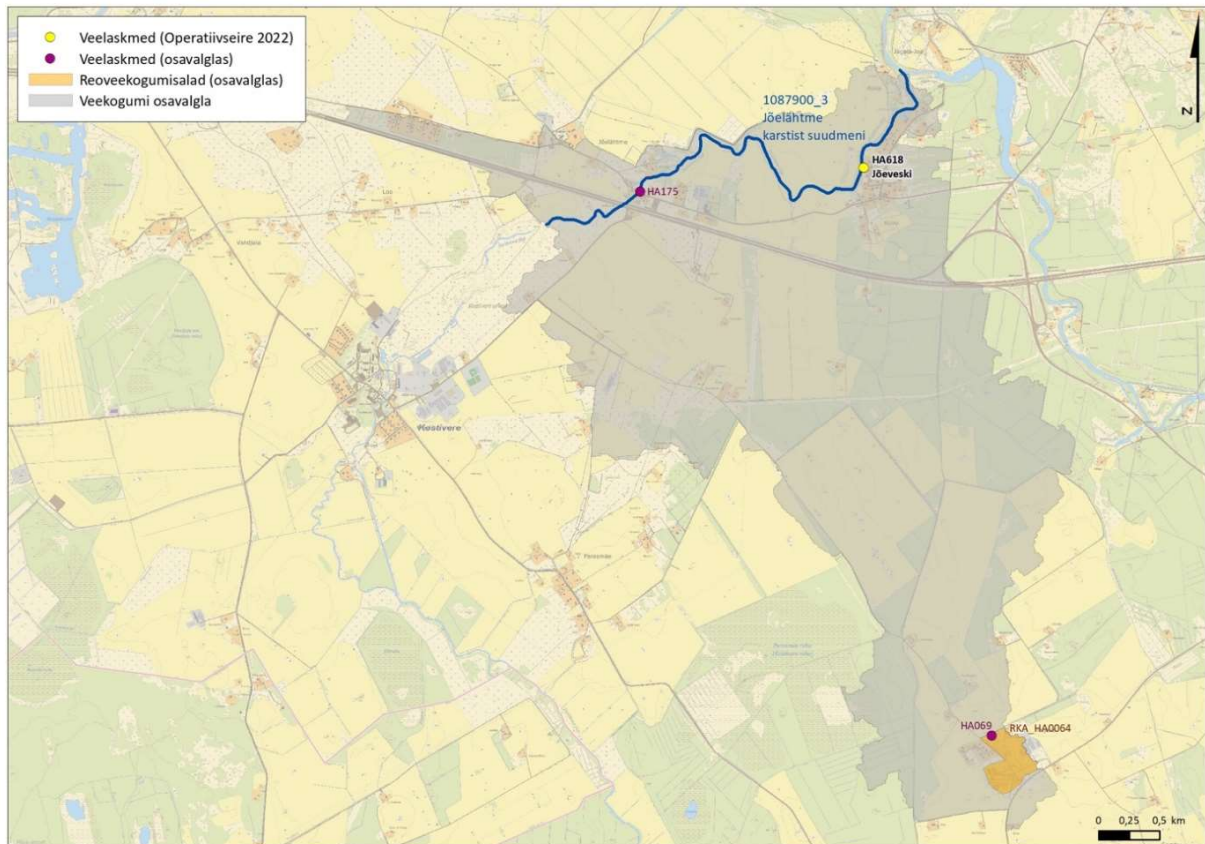
Joonis 6 Jõelähtme_3 kogumit (1087900_3) mõjutavad väljalaskmed

Kesises seisundis kogumisse Jõelähtme_3 (1087900_3) suubuv väljalask HA618 ei vasta keskkonnanõuetele KHT_{Cr}, BHT₇, hõljuvaine osas. (Joonis 6)

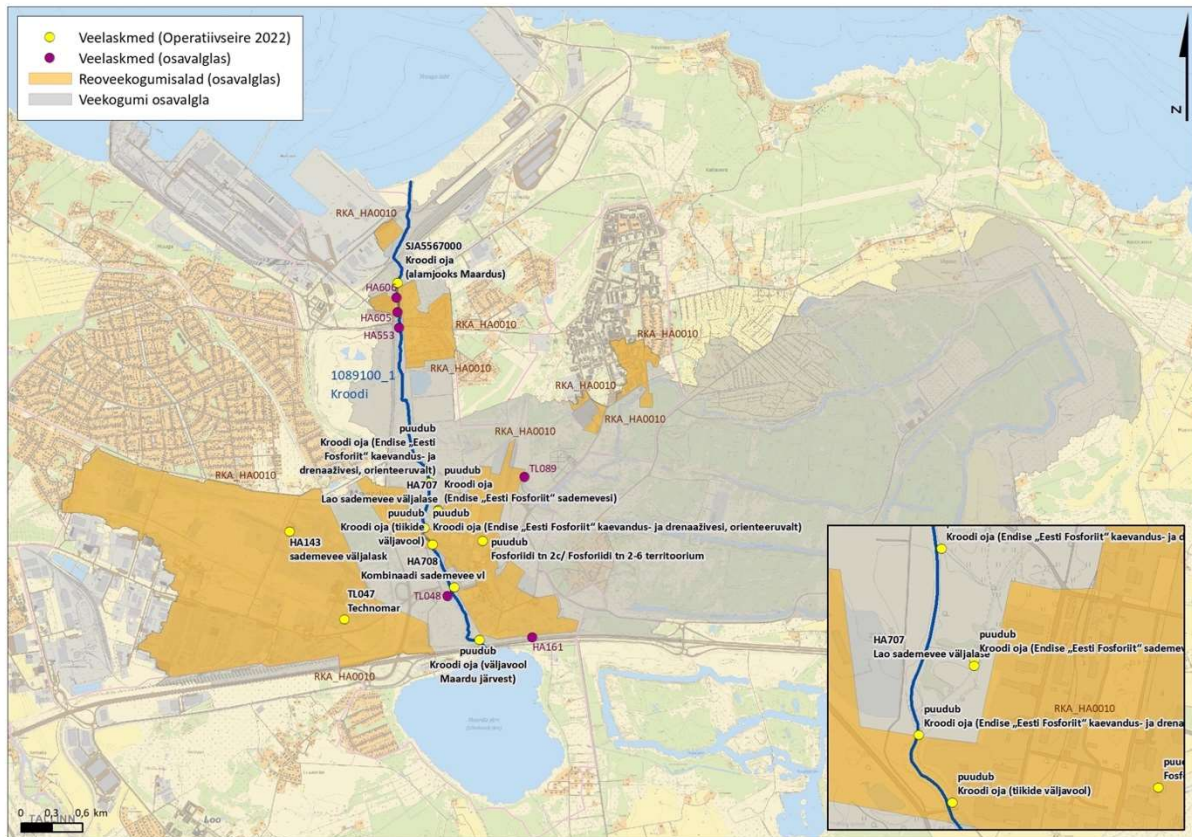
Joonis 7 Kroodi kogumit (1089100_1) mõjutavad väljalaskmed

Halvas seisundis kogumisse Kroodi (1089100_1) suubuvad väljalaskmed HA707 ja HA708 ei vasta KeM määruse nr 61 nõuetele. Piirnormati ületanud Ni, Zn ja As mõjutavad seisundi hindamise komponente, mille osas on seisund hinnatud halvaks. Väljalasud TL047 ja HA707 ei vasta keskkonnaloale Nüld ja Püld osas ja mõjutavad seisundi hindamise komponente, mille osas on seisund hinnatud halvaks. (Joonis 7) Seisundi eesmärkide saavutamiseks tuleb jätkata meetmete rakendamist.

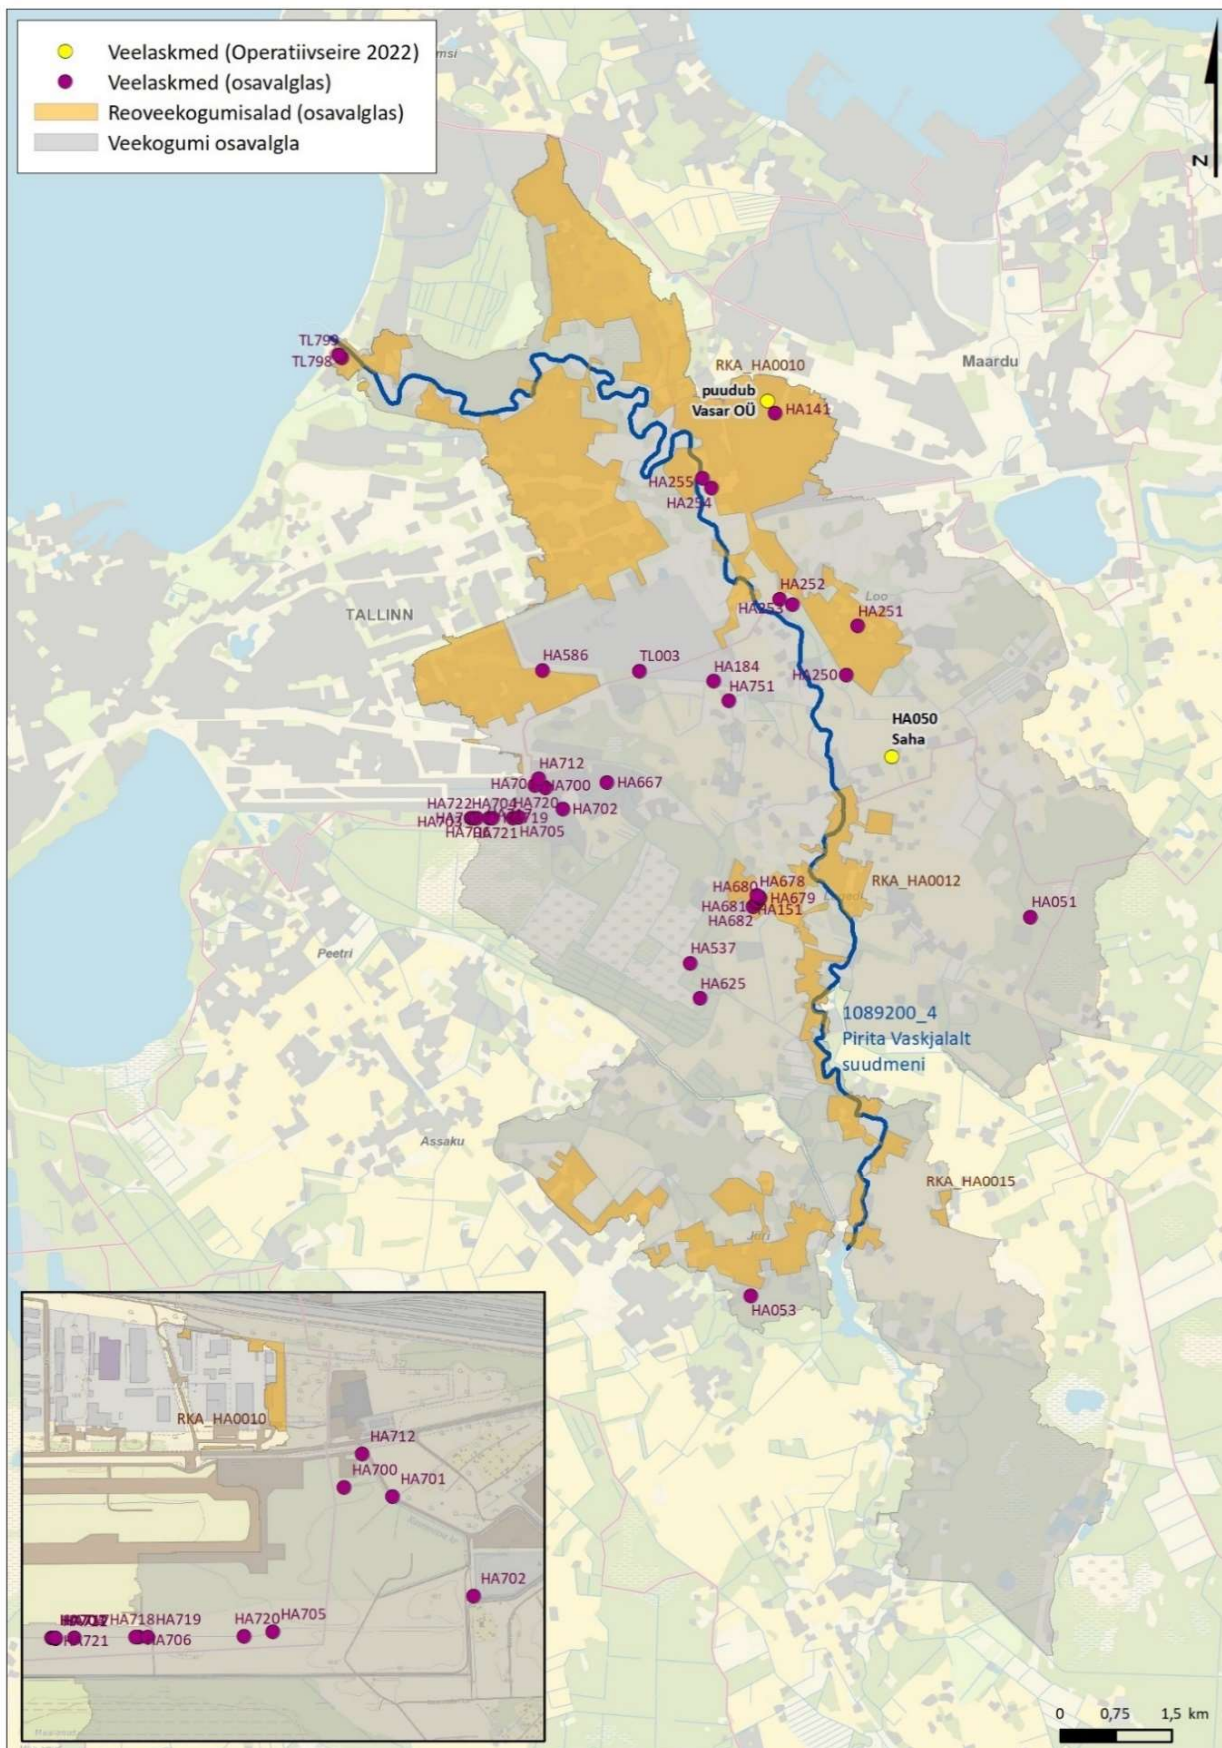
Joonis 8 Pirita_4 kogumit (1089200_4) mõjutavad väljalaskmed

Halvas seisundis kogumisse Pirita_4 (1089200_4) suubuv väljalask HA050 ei vasta keskkonnanõuetele KHT_{Cr}, BHT₇, hõljuvaine, Püld osas. (Joonis 8)

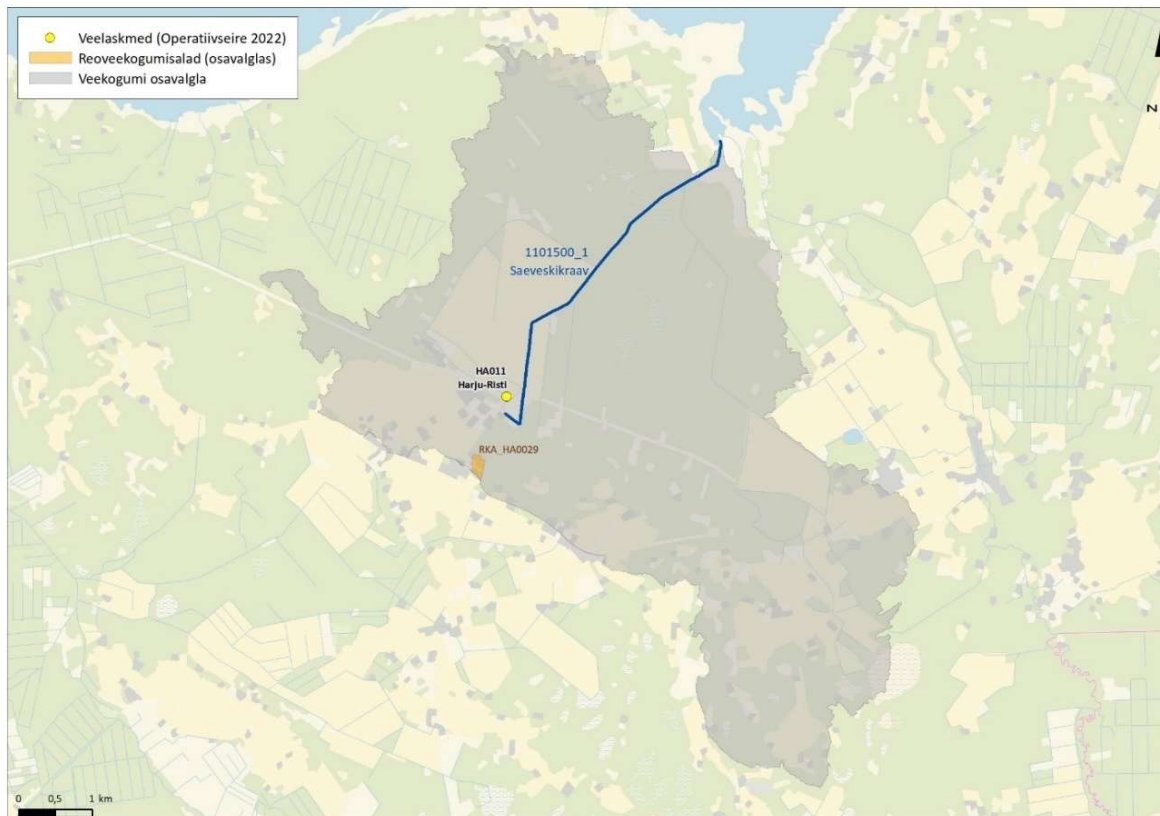
Joonis 11 Saeveski kogumit (1101500_1) mõjutavad väljalaskmed

Heas seisundis kogumisse Saeveskikraav (1101500_1) suubuv väljalask HA011 ei vasta KeM määrus nr 61 nõuetele ftalaatide (DEHP) ja pentaklorobenseeni osas. Kogumi KESE on hindamata. (Joonis 11)

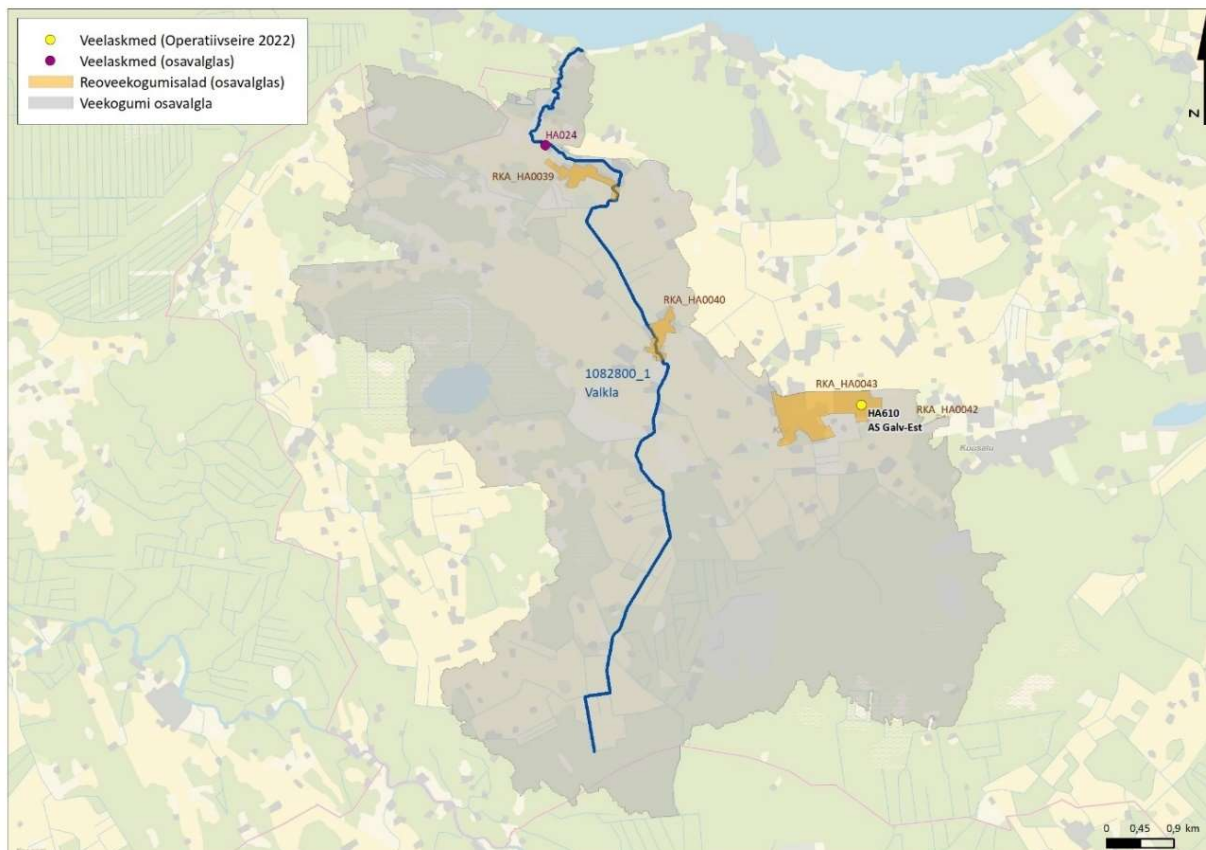
Joonis 12 Valkla kogumit (1082800_1) mõjutavad väljalaskmed

Heas seisundis kogumisse Valkla (1082800_1) suubuv väljalask HA610 ei vasta KeM määrus nr 61 nõuetel metallide (Zn, As) osas. Kogumi KESE on hindamata. (Joonis 12)

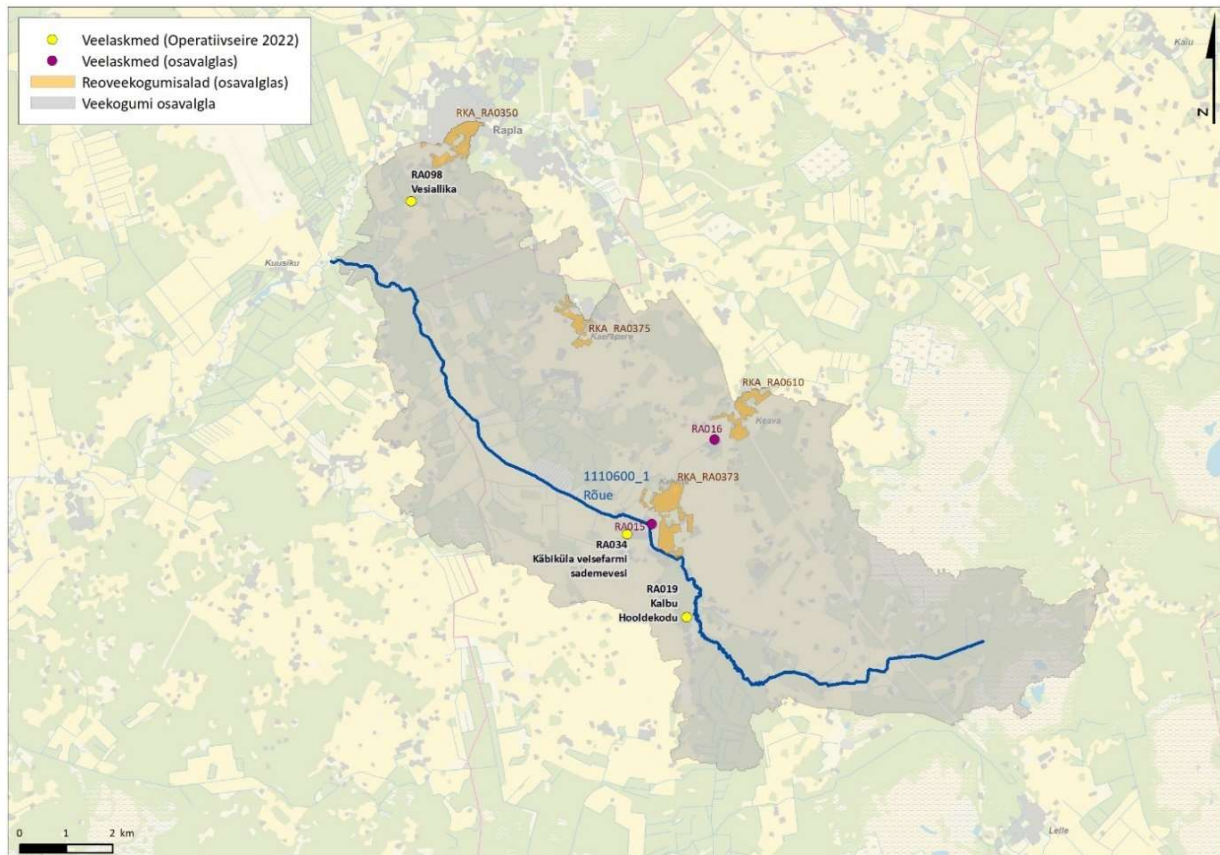
Joonis 13 Rõue kogumit (1110600_1) mõjutavad väljalaskmed

Heas seisundis Rõue kogumisse (1110600_1) suubuvad väljalaskmed RA019 ja RA098 ei vasta keskkonnaloa nõuetele KHT_{Cr} , BHT_7 , hõljuvaine osas. (Joonis 13)

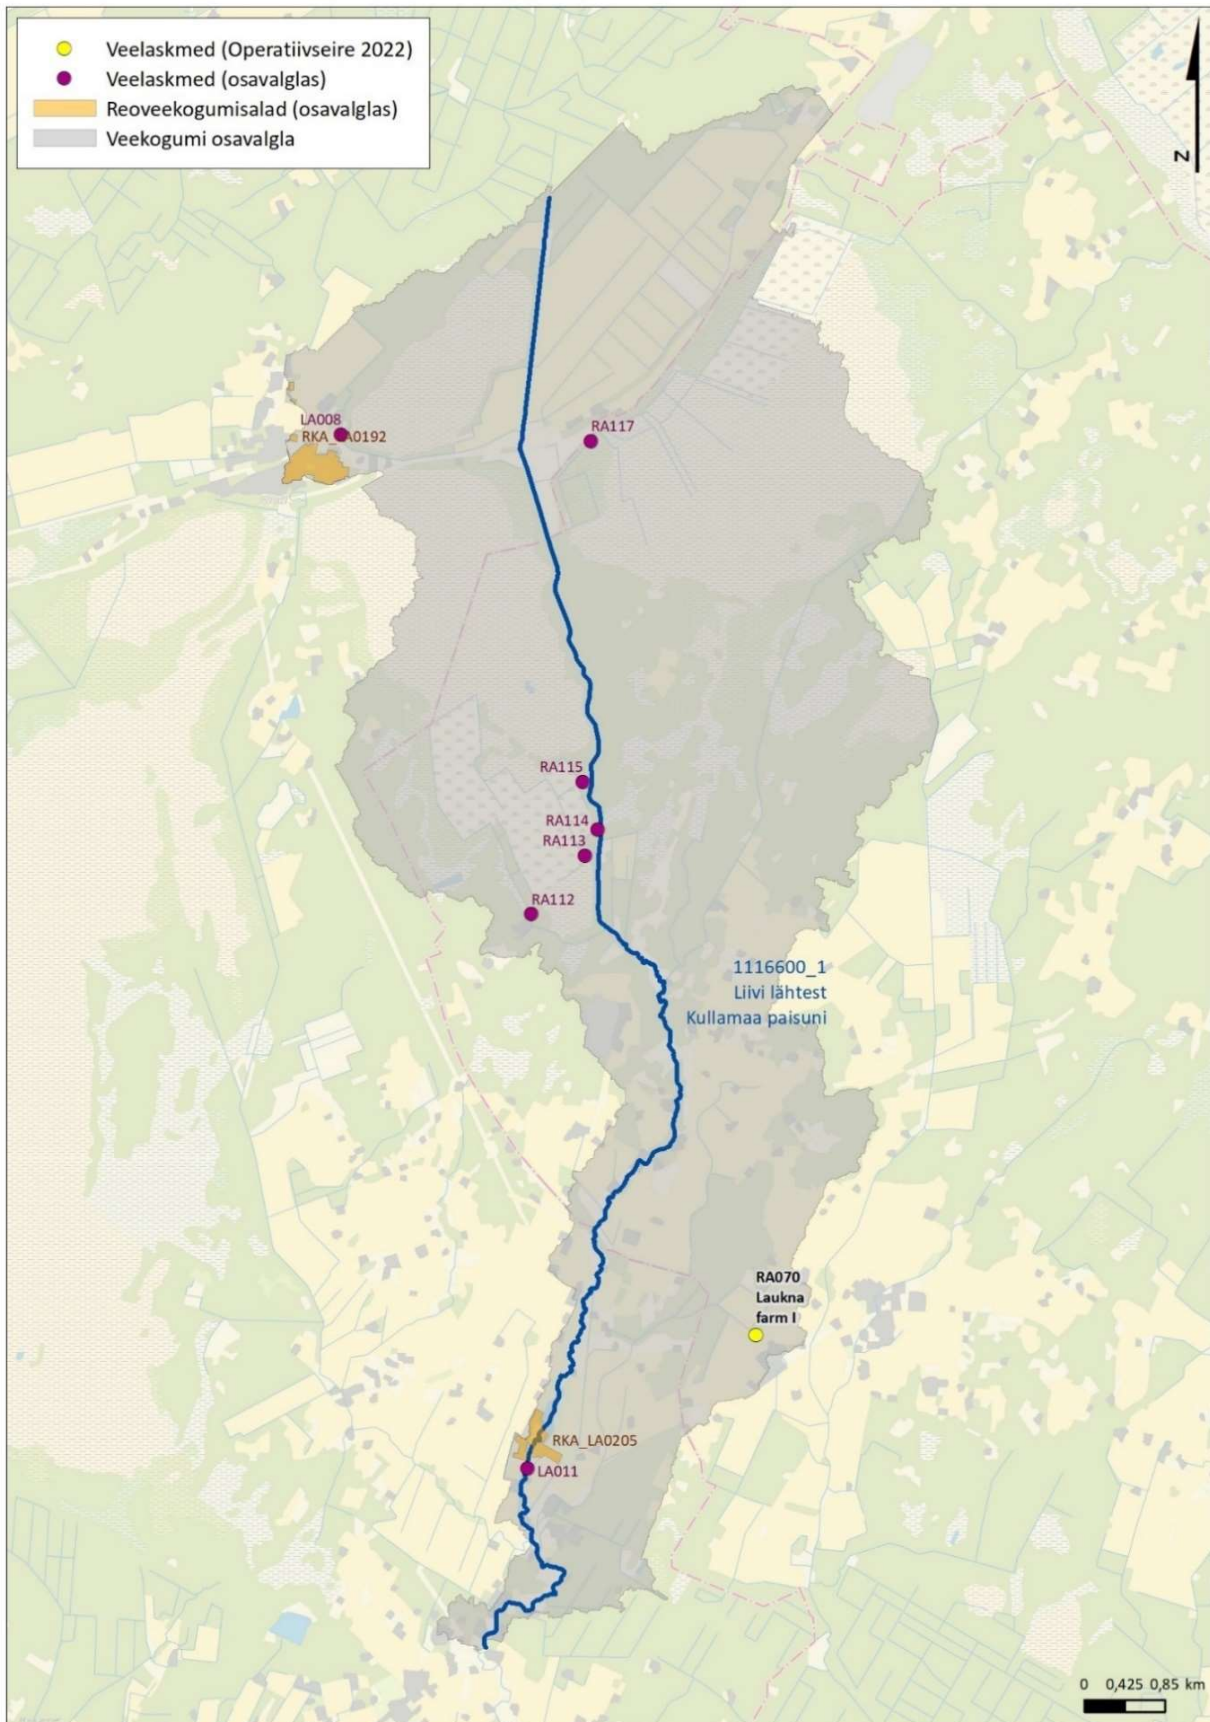
Joonis 14 Liivi_1 kogumit (1116600_1) mõjutavad väljalaskmed

Heas seisundis Liivi_1 kogumisse (1116600_1) suubuv väljalask RA070 ei vasta keskkonnaloa nõuetele BHT₇, hõljuvaine, Nüld osas. (Joonis 14)

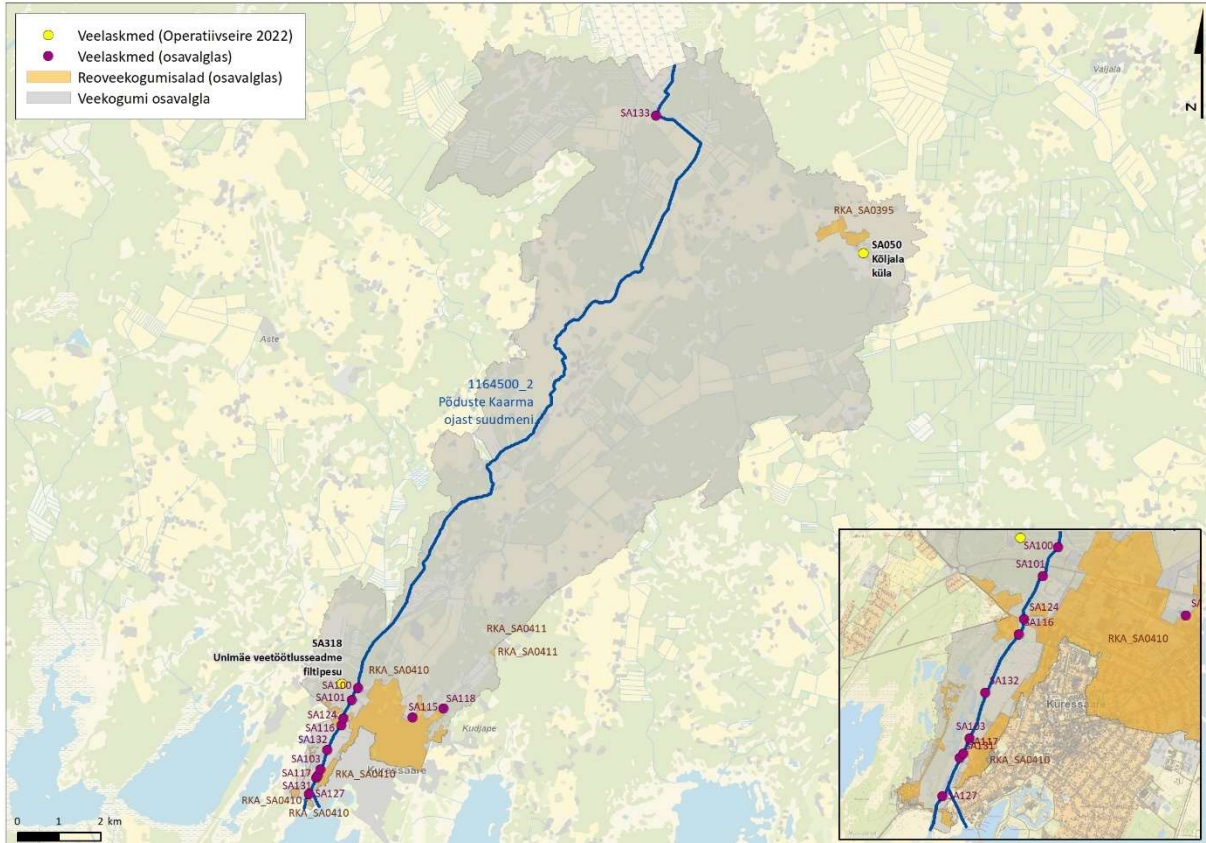
Joonis 16 Põduste_2 kogumit (1164500_2) mõjutavad väljalaskmed

Kesises seisundis Põduste_2 kogumisse (1164500_2) suubuv väljalask SA050 ei vasta keskkonnaloa nõuetele Püld osas. (Joonis 16)

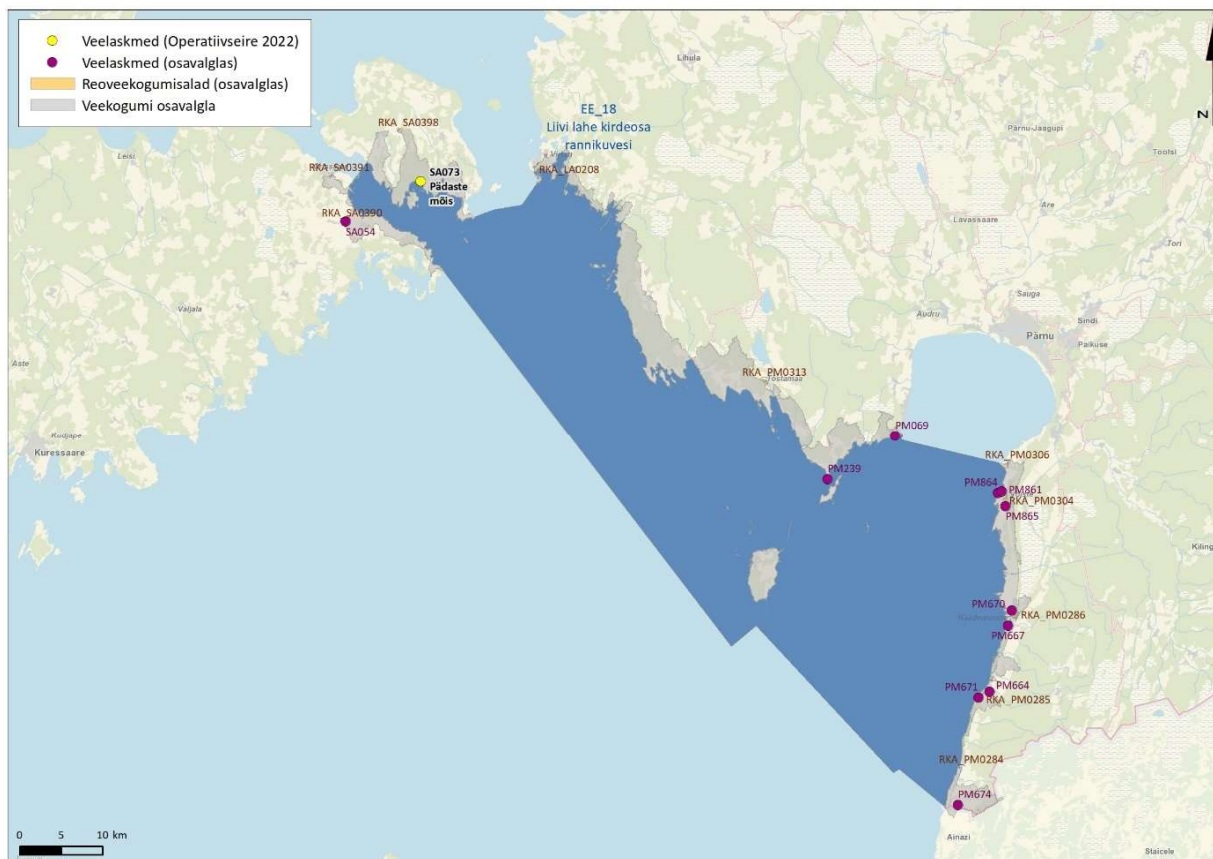
Joonis 17 Liivi lahe kirdeosa (EE_18) kogumit mõjutavad väljalaskmed

Halvas seisundis Liivi lahe kirdeosa rannikuvesi (EE_6) kogumit mõjutab väljalask SA073, mis ei vastanud keskkonnaloa nõuetele KHT_{Cr}, BHT₇, hõljuvaine osas. (Joonis 17)

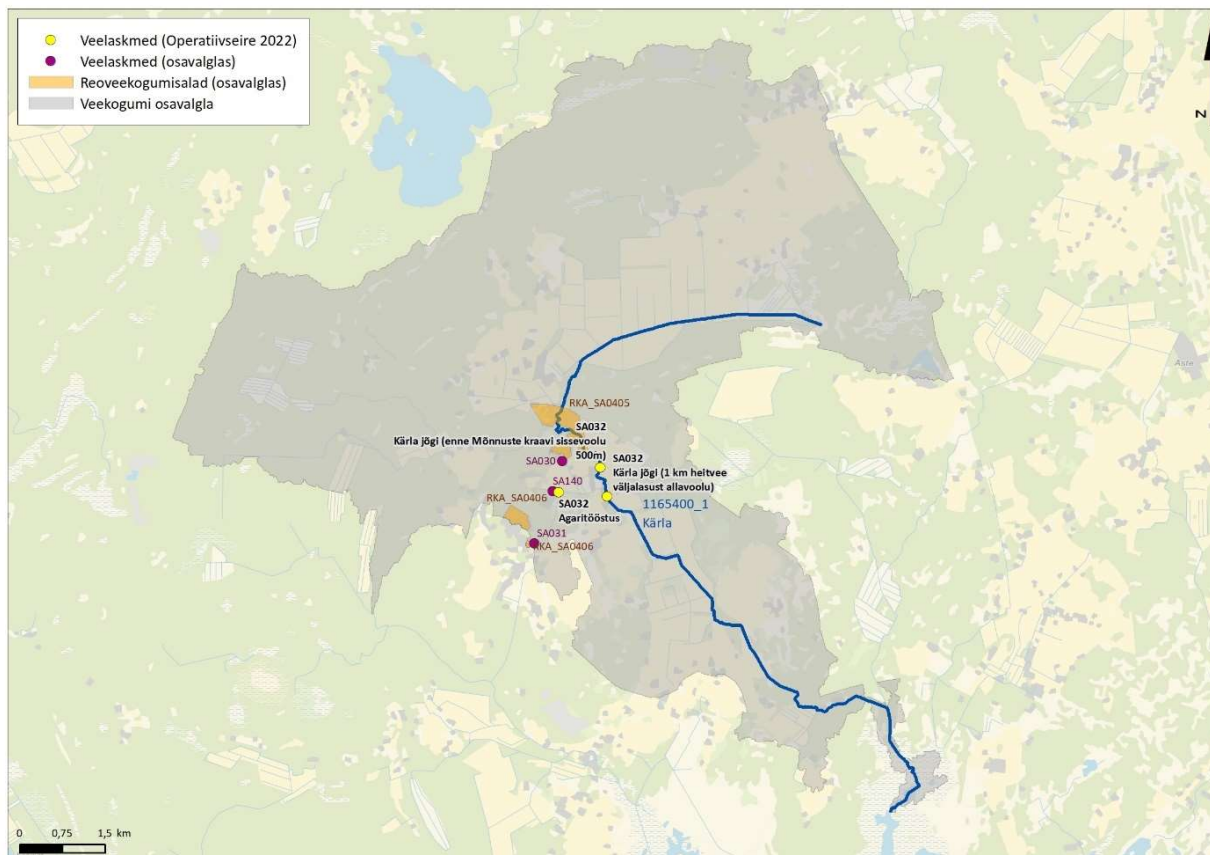
Joonis 18 Kärla kogumit (1165400_1) mõjutavad väljalaskmed

Heas seisundis kogumisse Kärla (1165400_1) suubuv väljalask SA032 ei vasta keskkonnaloa nõuetele Püld osas ja KeM määrus nr 61 nõuetele triklorometaani osas. Kogumi KESE on hindamata. (Joonis 18)

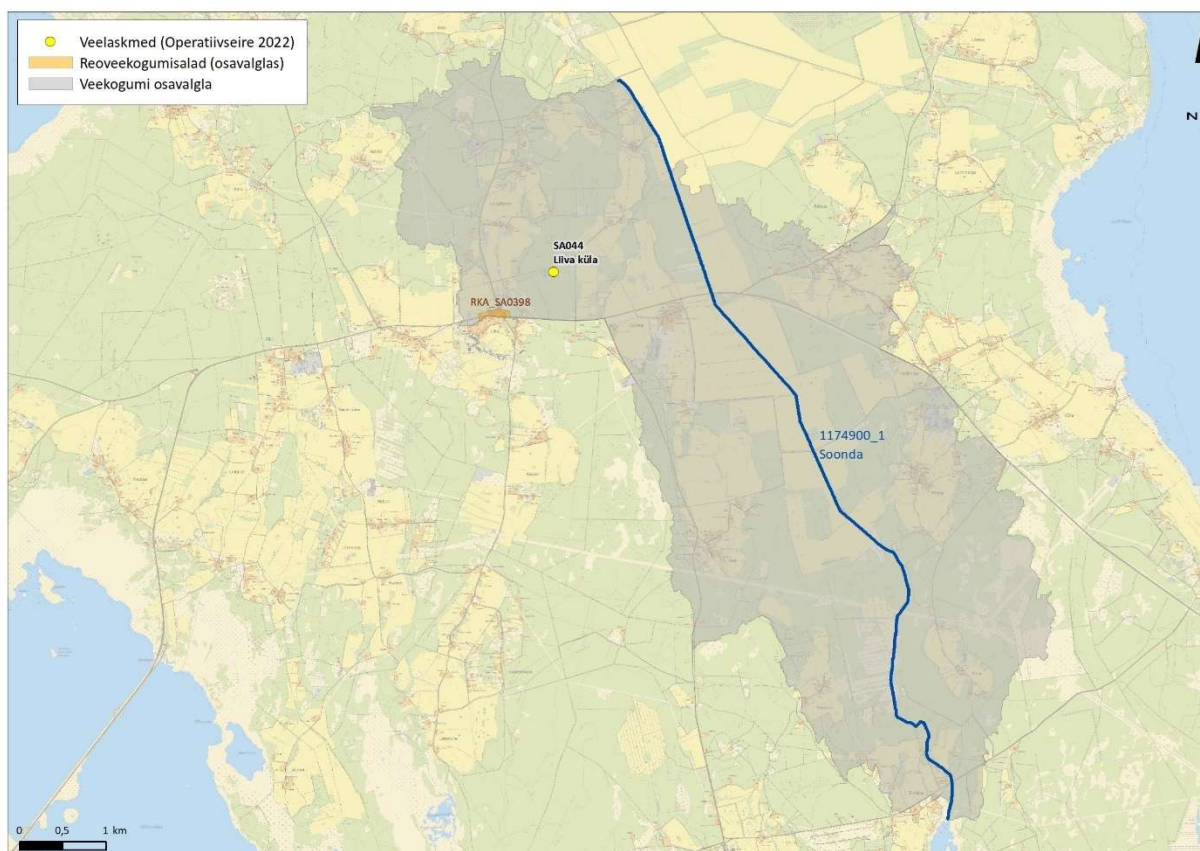
Joonis 19 Soonda kogumit (1174900_1) mõjutav väljalase

Heas seisundis kogumisse Soonda (1174900_1) suubuv väljalask SA044 ei vasta keskkonnanõuetele hõljuvaine osas. (Joonis 19)

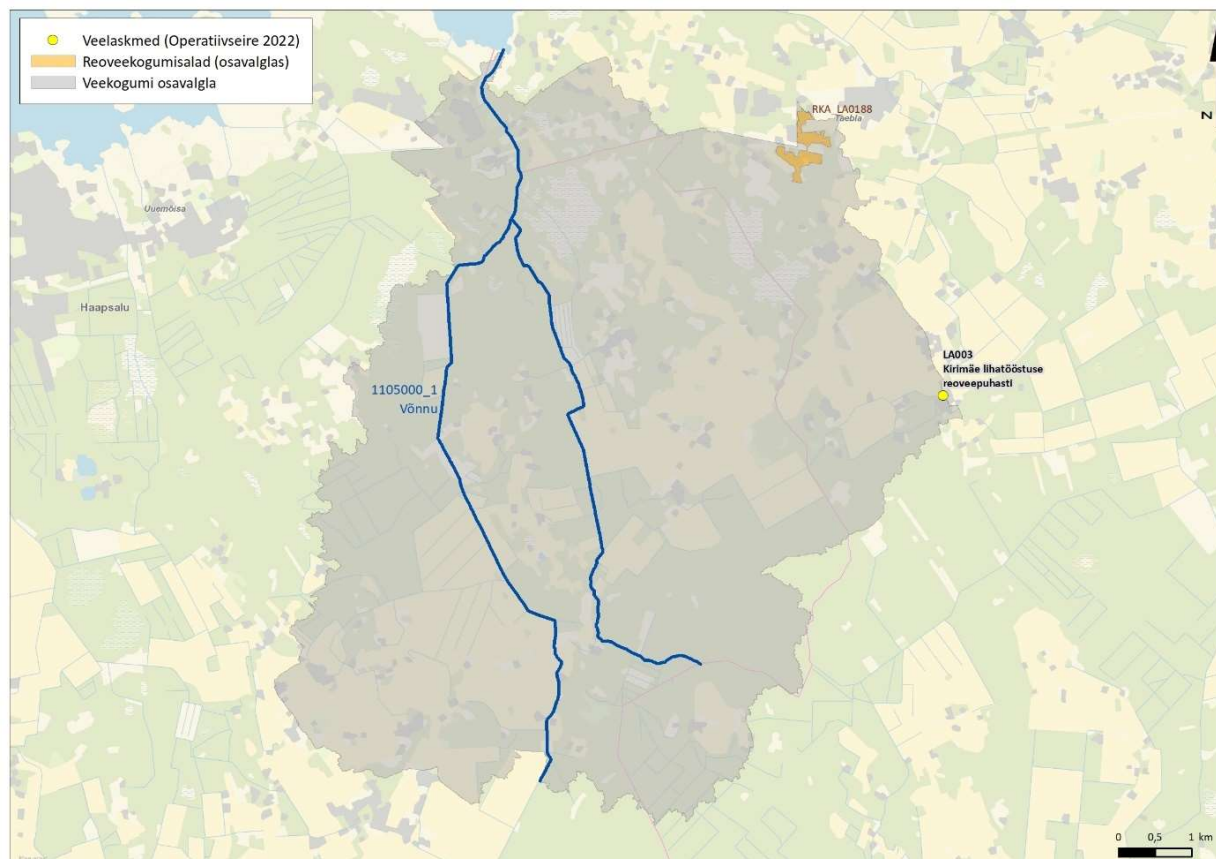
Joonis 21 Võnnu kogumit (1105000_1) mõjutavad väljalaskmed

Kesises seisundis Võnnu kogumisse (1105000_1) suubuv väljalask LA003 ei vasta keskkonnaloa nõuetele Püld ja hõljuvainete osas. (Joonis 21)

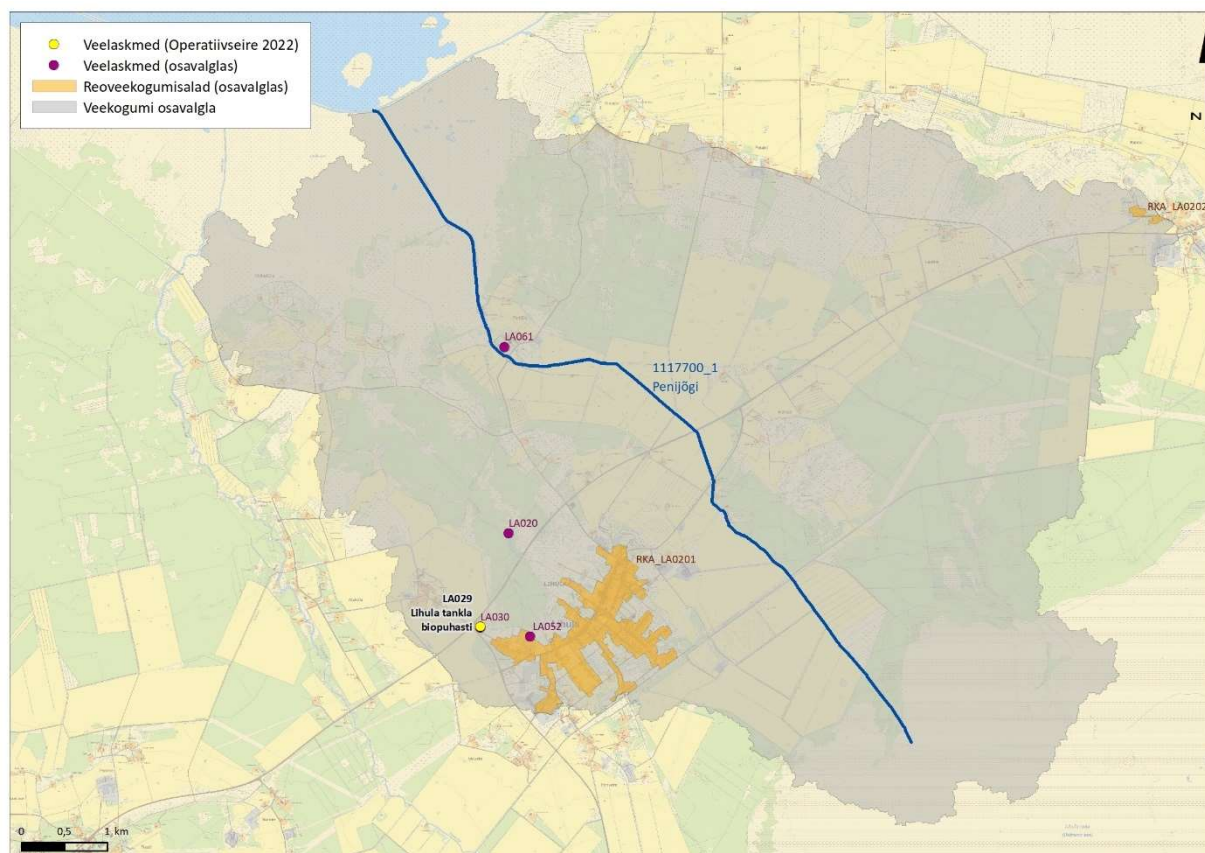
Joonis 22 Penijõgi kogumit (1117700_1) mõjutavad väljalaskmed

Halvas seisundis Penijõgi kogumisse (1117700_1) suubuv väljalask LA029 ei vasta keskkonnanõuetele KHT_{Cr}, BHT₇, hõljuvaine osas. (Joonis 22)

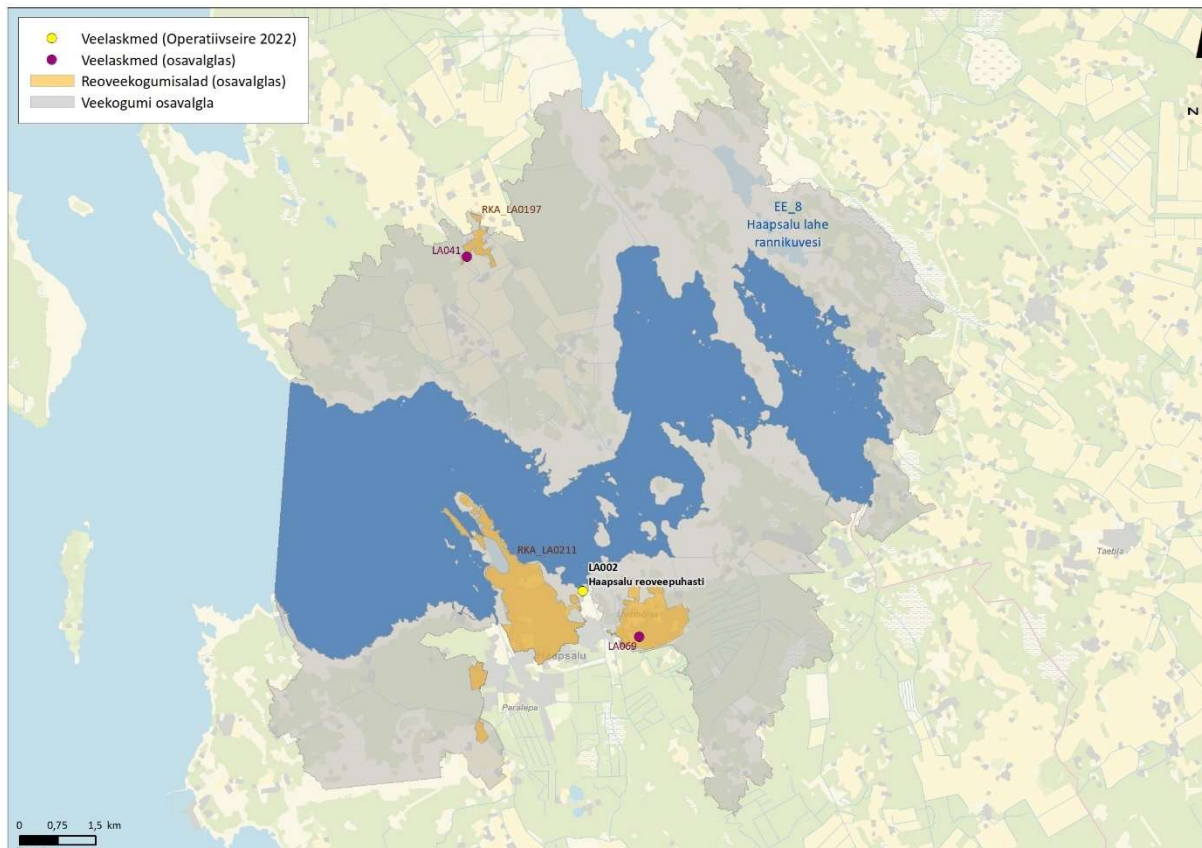
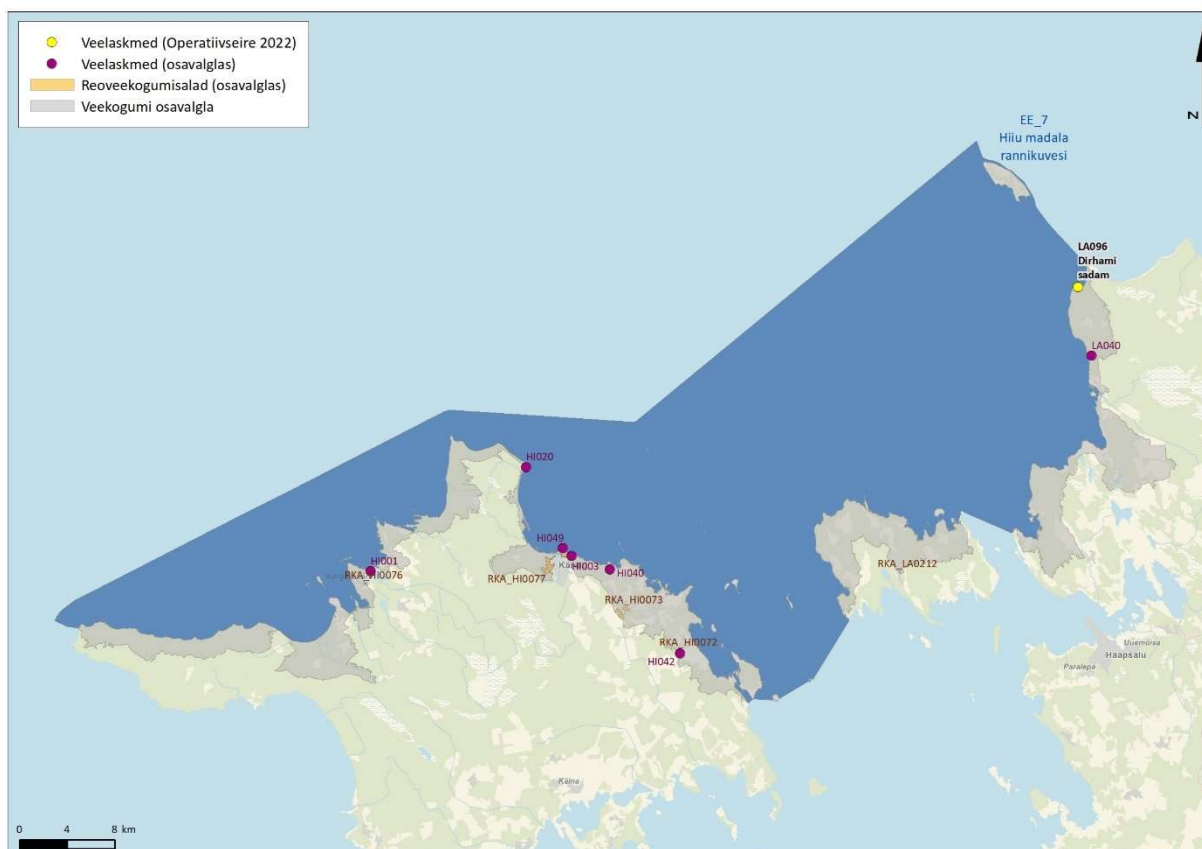
Halvas seisundis rannikuvee kogumisse juhitavatest väljalaskmetest ei vastanud keskkonnanõuetele väljalaskmed LA002 (Püld) ja LA096 (KHT_{Cr}, BHT₇, hõljuvaine). Mõjutatud kogum on Haapsalu lahe rannikuveesi (EE_8) ja Hiiu madala rannikuveesi (EE_7). (Joonis 23 ja Joonis 24)

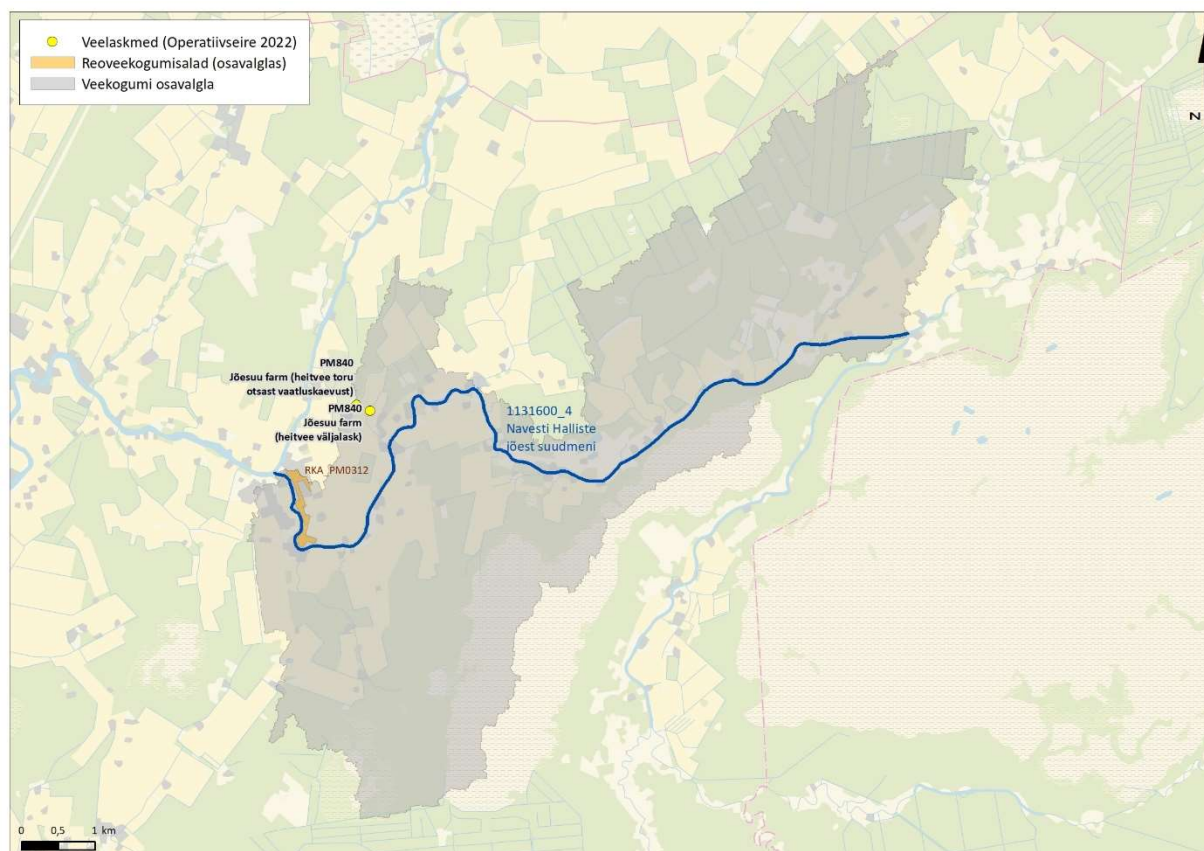
Joonis 25 Navesti_4 kogumit (1131600_4) mõjutavad väljalaskmed

Heas seisundis Navesti_4 kogumisse (1131600_4) suubuv väljalask ei vastanud keskkonnanõuetele BHT₇, hõljuvaine osas. (Joonis 25)

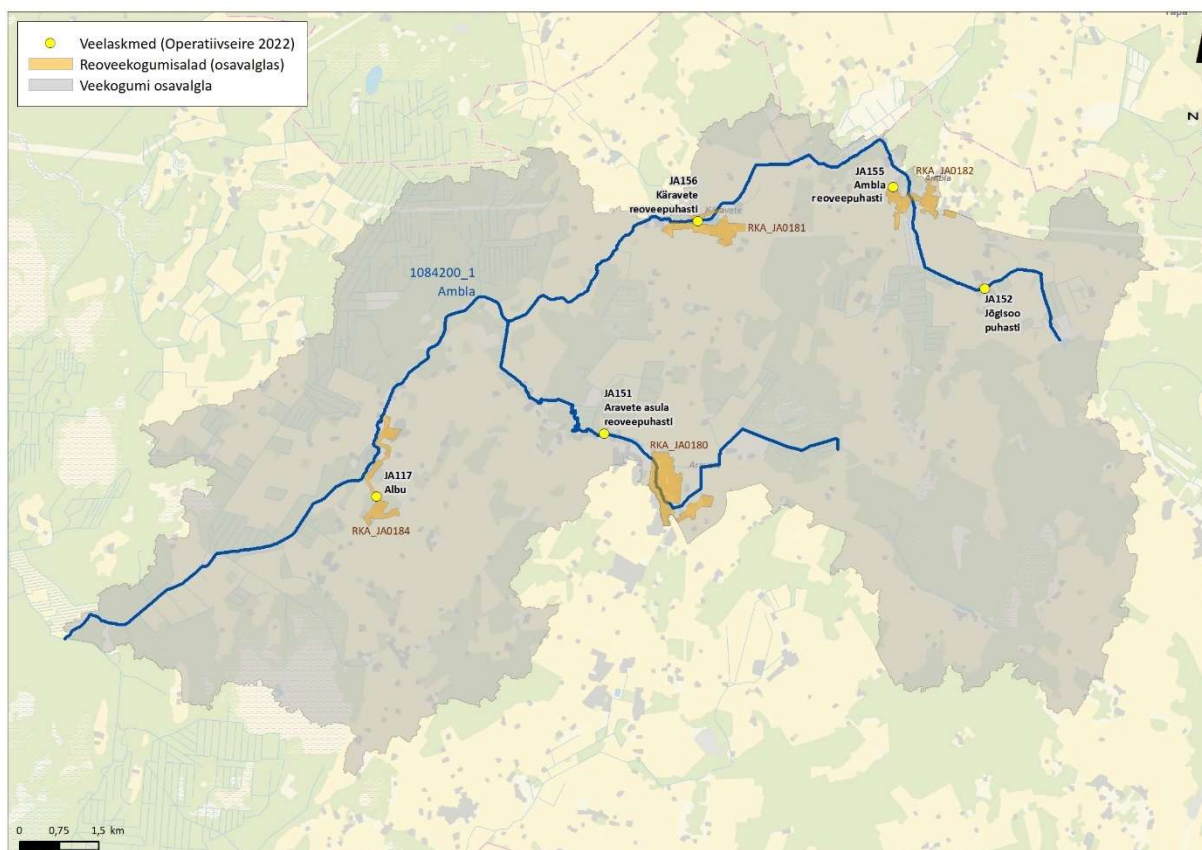
Joonis 27 Ambla kogumit (1084200_1) mõjutavad väljalaskmed

Kesises seisundis Ambla kogumisse (1084200_1) suubuvad väljalaskmed, mis ei vasta keskkonnaval nõuetele. Väljalase JA151 ei vasta Püld osas, väljalase JA152 ei vasta hõljuvaine osas, väljalase JA155 ei vasta KHT_{Cr}, BHT₇, Nüld, Püld osas ja väljalase JA156 ei vasta hõljuvaine, Nüld, Püld osas. Väljalaskmed JA155 ja JA156 ei vasta Nüld osas ja mõjutavad seisundi komponenti, mille osas on kogumi seisund hinnatud kesiseks. (Joonis 27)
