Operatiivseire korraldamine 2022

Eesti Keskkonnauuringute Keskus OÜ 2023

Töö nimetus: Operatiivseire korraldamine 2022. Väljalaskmete seire.

Töö tellija: Keskkonnaamet

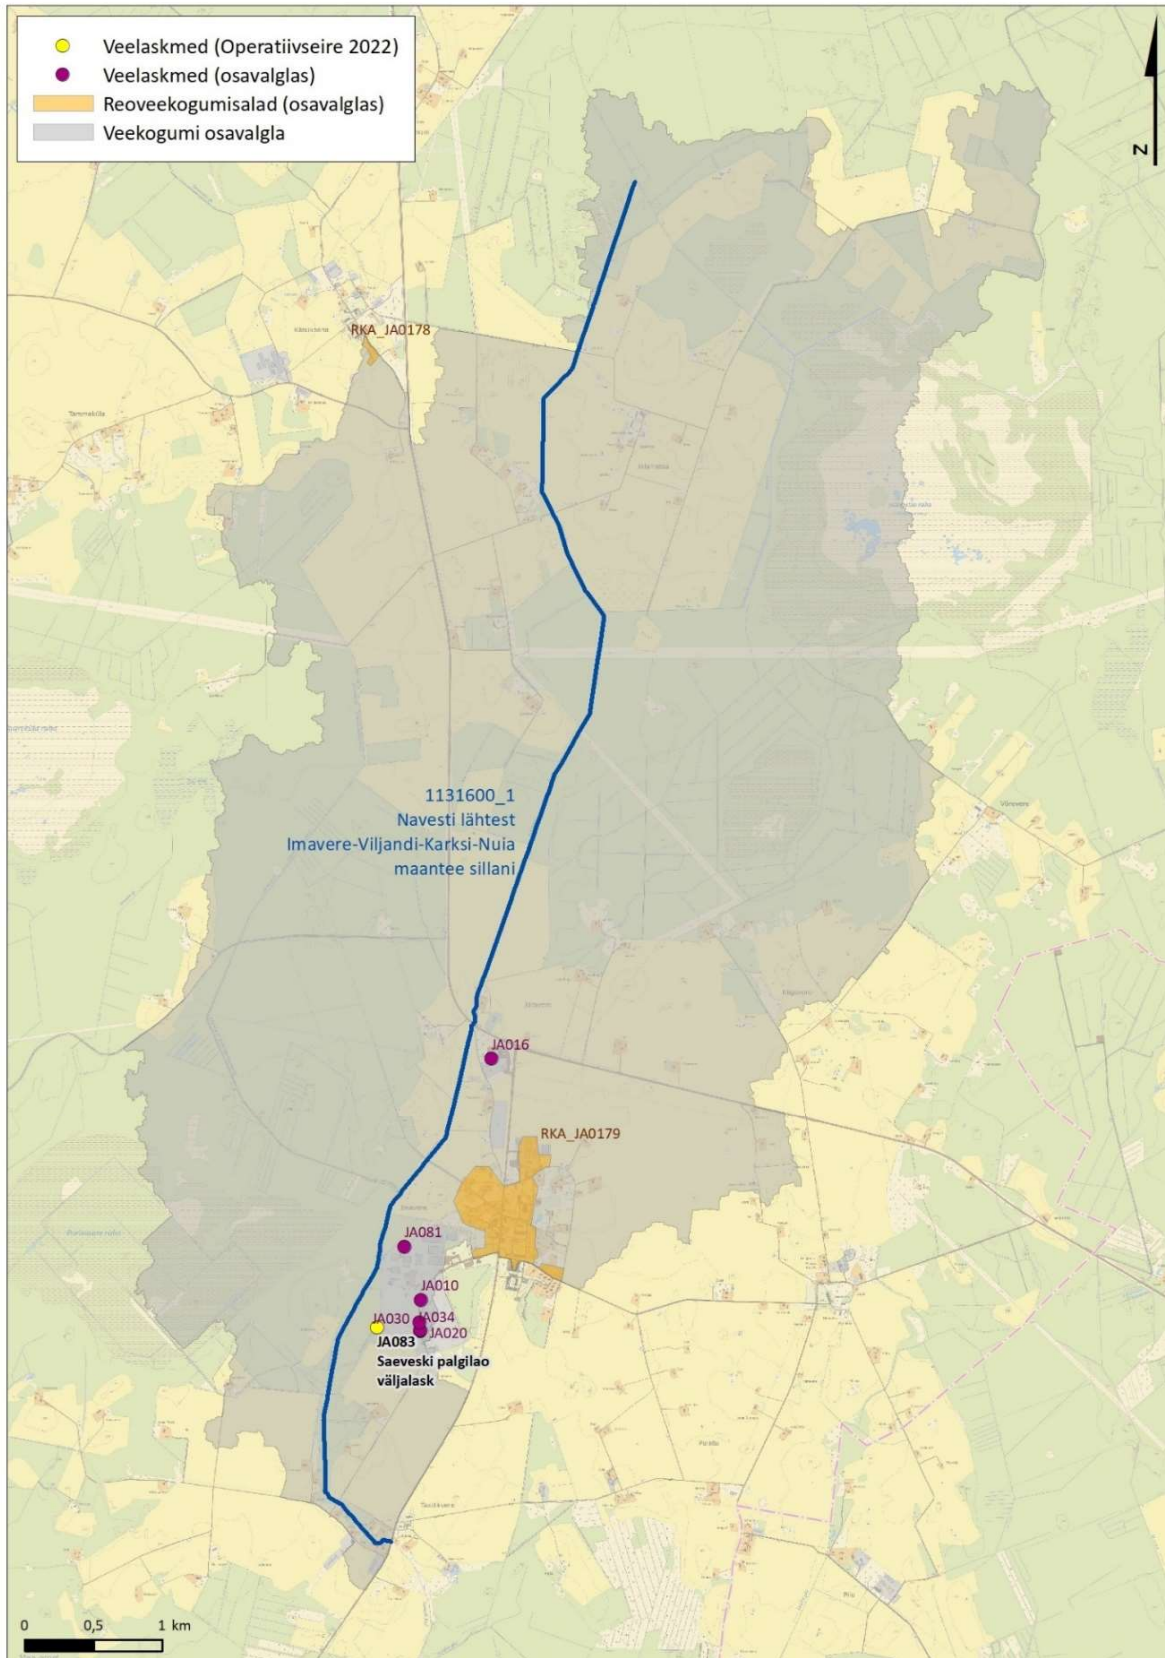
Joonis 28 Navesti_1 kogumit (1131600_1) mõjutavad väljalaskmed

Kesises seisundis Navesti_1 kogumisse (1131600_1) suubuv väljalask ei vasta keskkonnaloa nõuetele BHT₇, hõljuvaine, ühealuselised fenoolid osas ja KeM määrus nr 61 nõuetele ftalaatide (DEHP) osas. Kogumi seisundi hindamiseks on vajalik hinnata keemilist seisundit ja SPETS komponente vees. (Joonis 28)

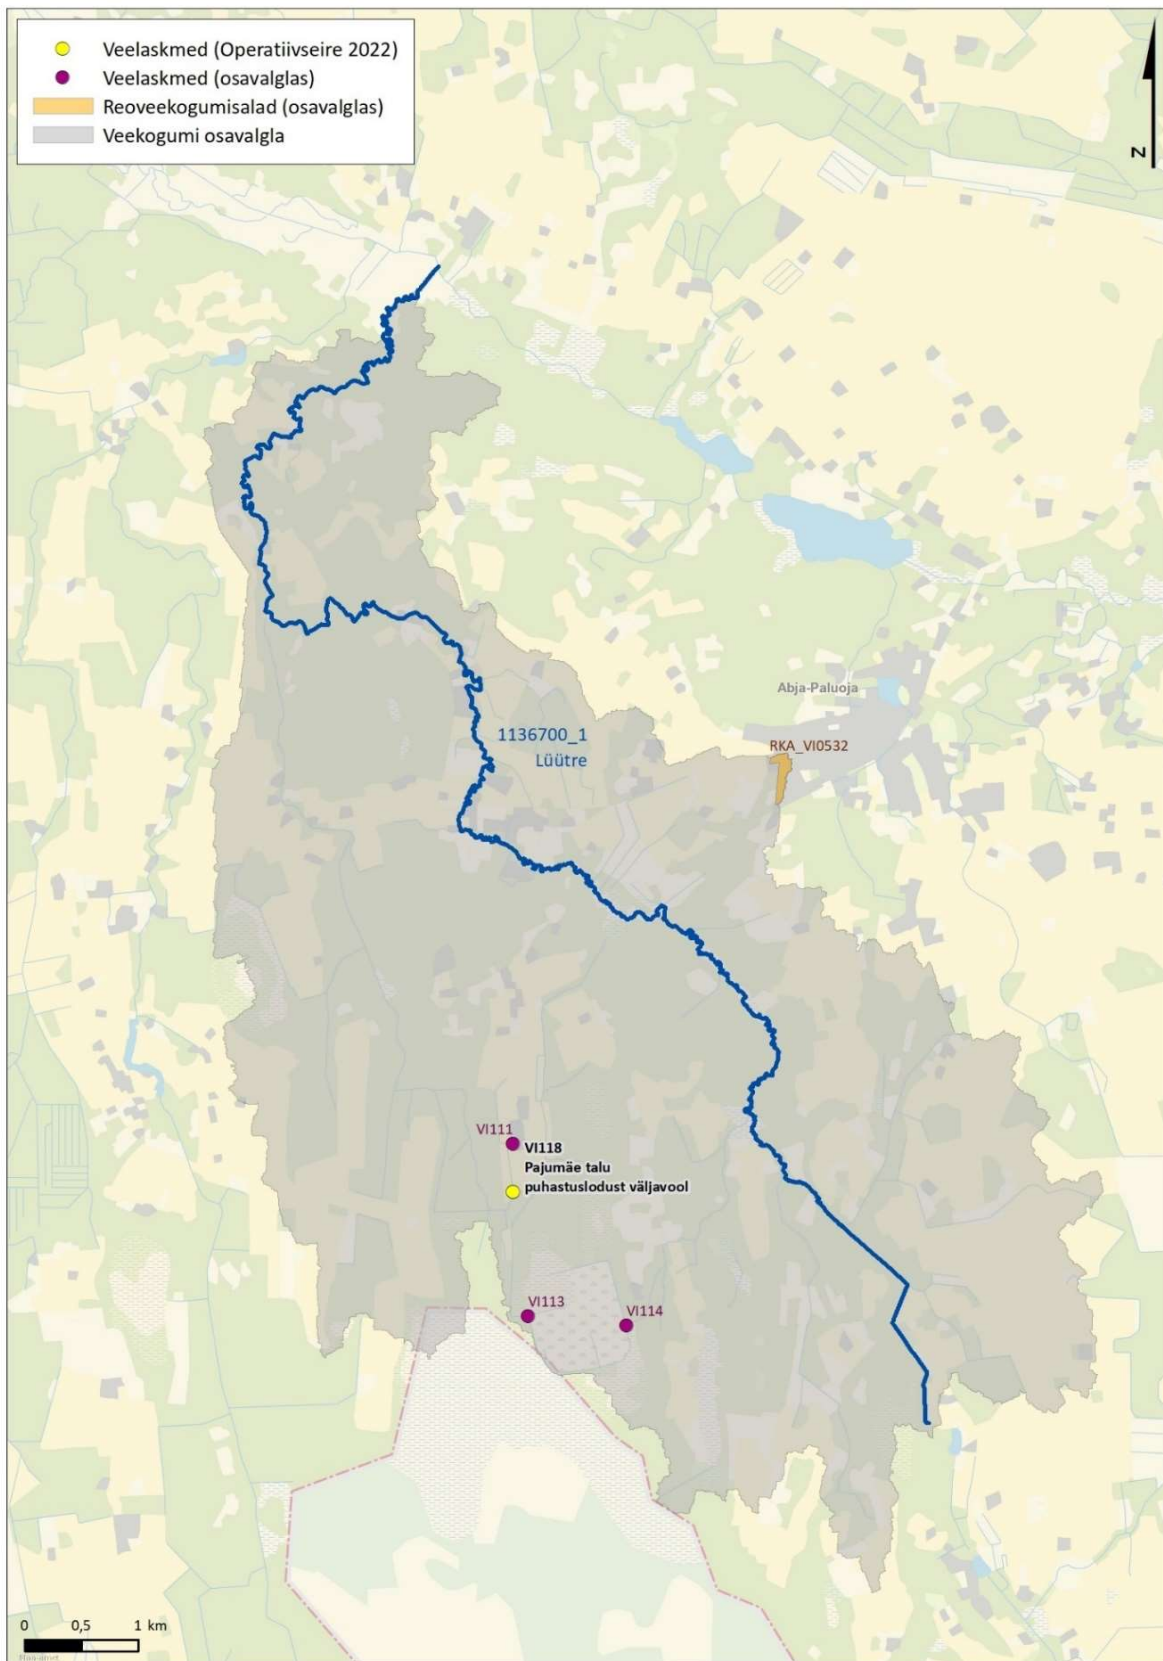
Joonis 29 Lüütre kogumit (1136700_1) mõjutavad väljalaskmed

Kesises seisundis Lüütre kogumisse (1136700_1) suubuv väljalask VI118 ei vasta keskkonnaloa nõuetele KHT_{Cr} , hõljuvaine osas. (Joonis 29)

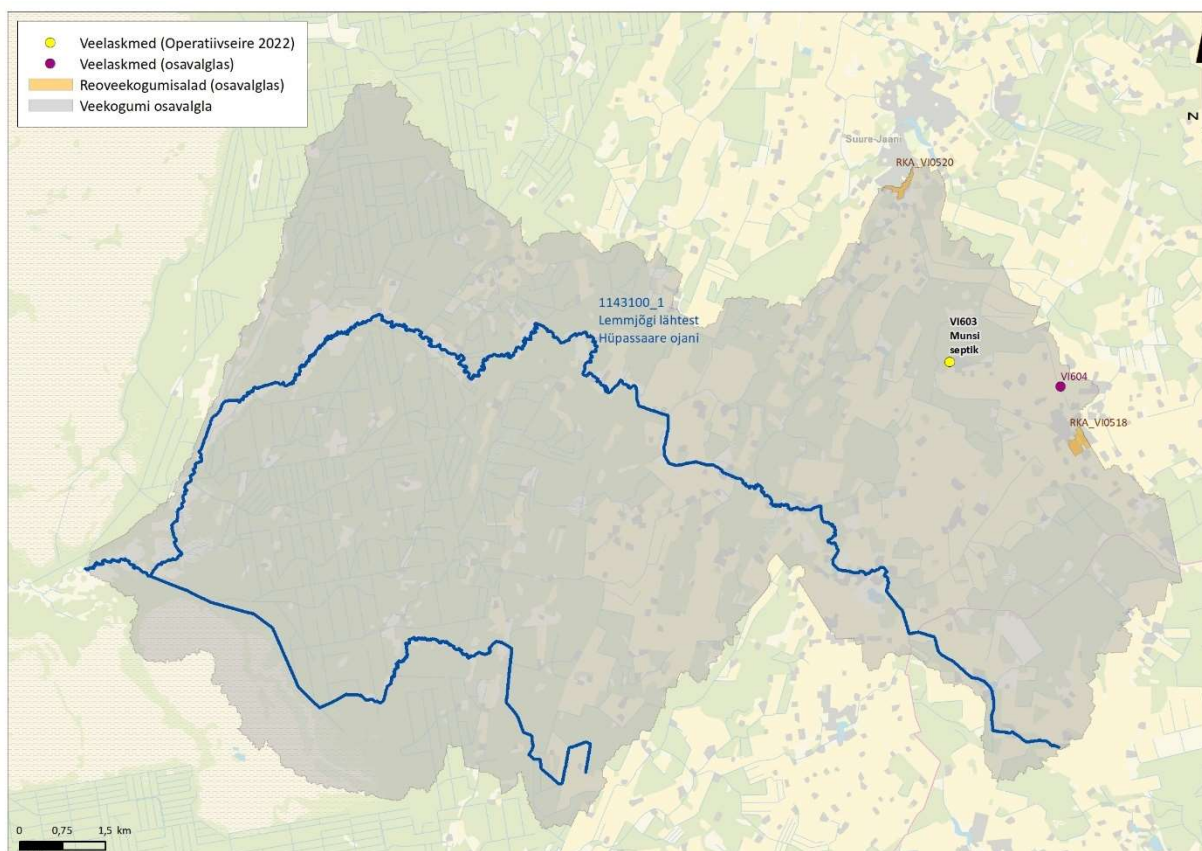
Joonis 30 Lemmijõgi_1 kogumit (1136700_1) mõjutavad väljalaskmed

Kesises seisundis Lemmijõgi kogumisse (1143100_1) suubuv väljalask VI603 ei vasta keskkonnanõuetele BHT₇, hõljuvaine osas. (Joonis 30)

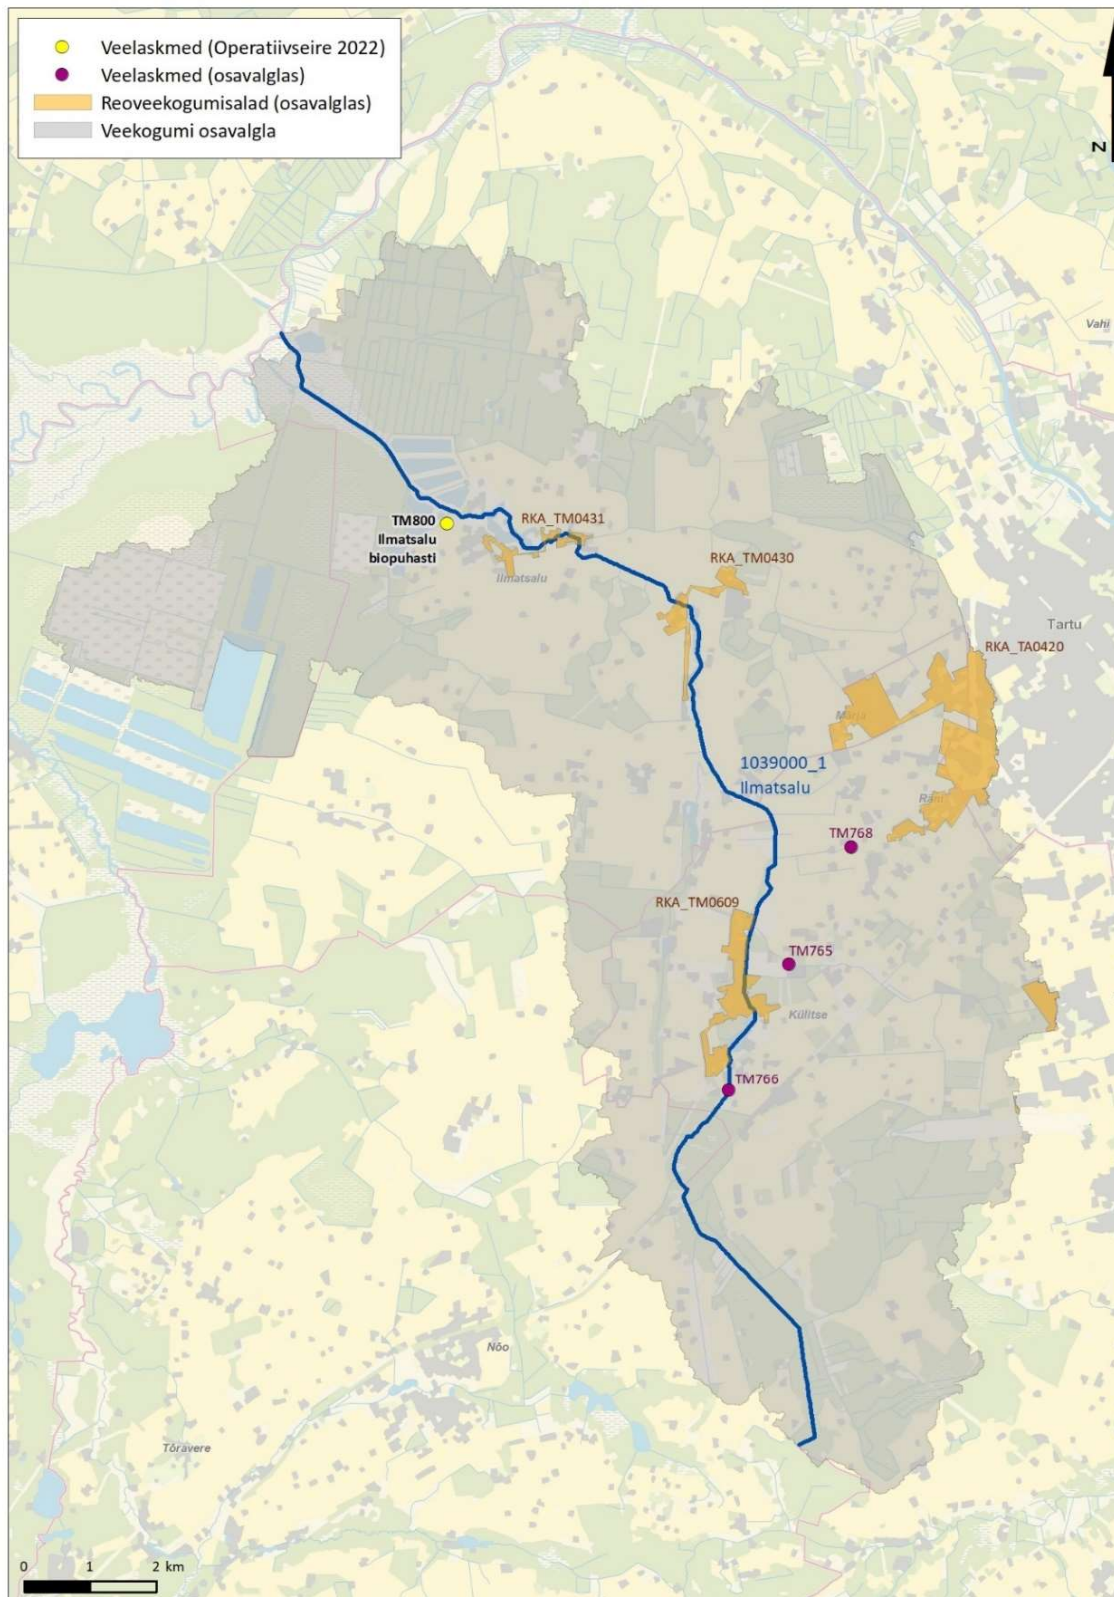
Joonis 32 Ilmatsalu kogumit (1039000_1) mõjutavad väljalaskmed

Kesises seisundis Ilmatsalu kogumisse (1039000_1) suubuv väljalask TM800 ei vasta keskkonnanõuetele Püld osas. (Joonis 32)

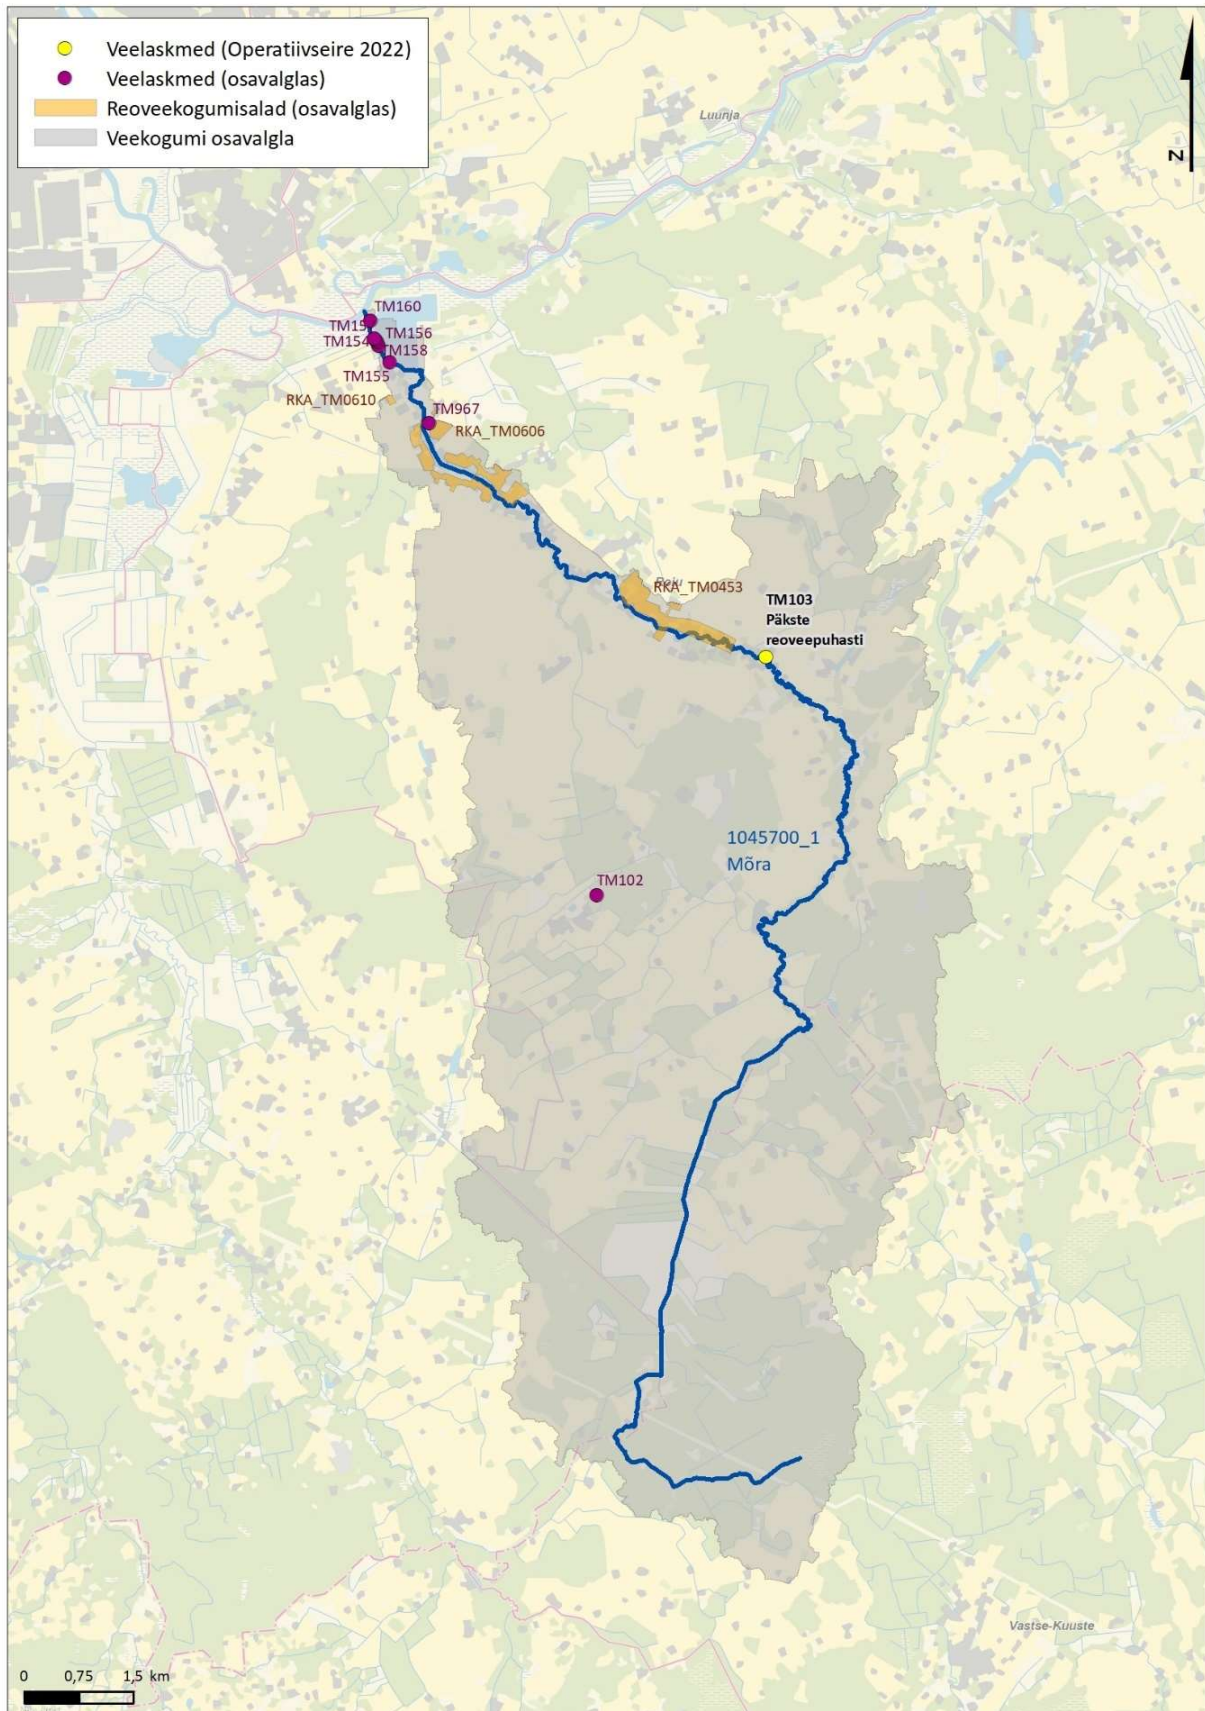
Joonis 33 Mõra kogumit (1045700_1) mõjutavad väljalaskmed

Kesises seisundis Mõra kogumisse (1045700_1) suubuv väljalask TM103 ei vasta keskkonnaloa nõuetele KHT_{Cr}, BHT₇, hõljuvaine osas. Kogumi FÜKE on hindamata. (Joonis 33)

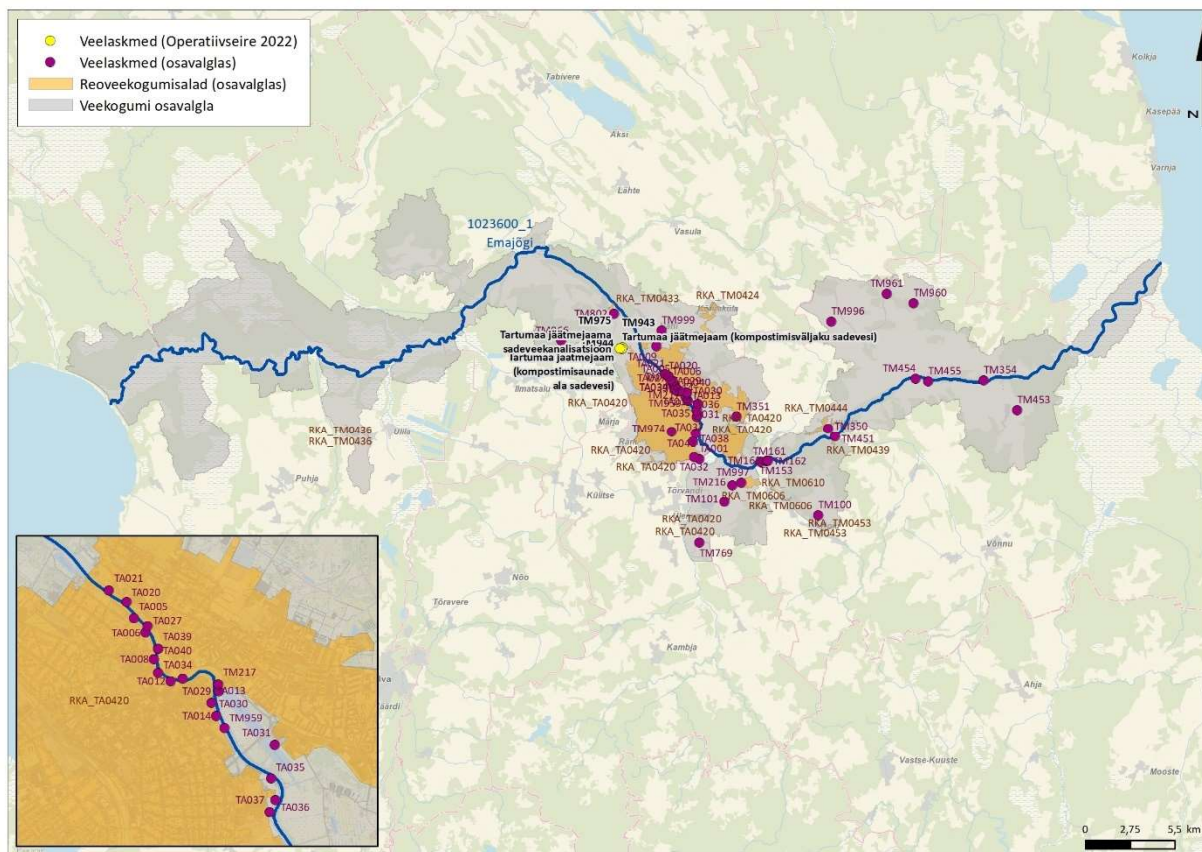
Joonis 34 Emajõgi kogumit (1023600_1) mõjutavad väljalaskmed

Halvas seisundis Emajõgi kogumisse (1023600_1) suubuvad väljalasud TM943, TM944, TM975 ei vasta keskkonnaloa nõuetele KHT_{Cr}, BHT₇ osas ja KeM määrus nr 61 nõuetele alküülfenoolide, klorofenoolide, PAH, PCB, pestitsiidide, tinaorgaanika (TBT), polübroomitud difenüületrite (PBDE), metallide (Ba, Pb, Sn, Zn, Cu) osas (Joonis 34). Täpsemad ühendid ja piirnormide ületused on märgitud lisas 3. Saasteainete (fluoranteen vees, PBDE kalas) piirnorme ületanud näitajad mõjutavad seisundi komponenti, mille osas on kogumi seisund hinnatud halvaks

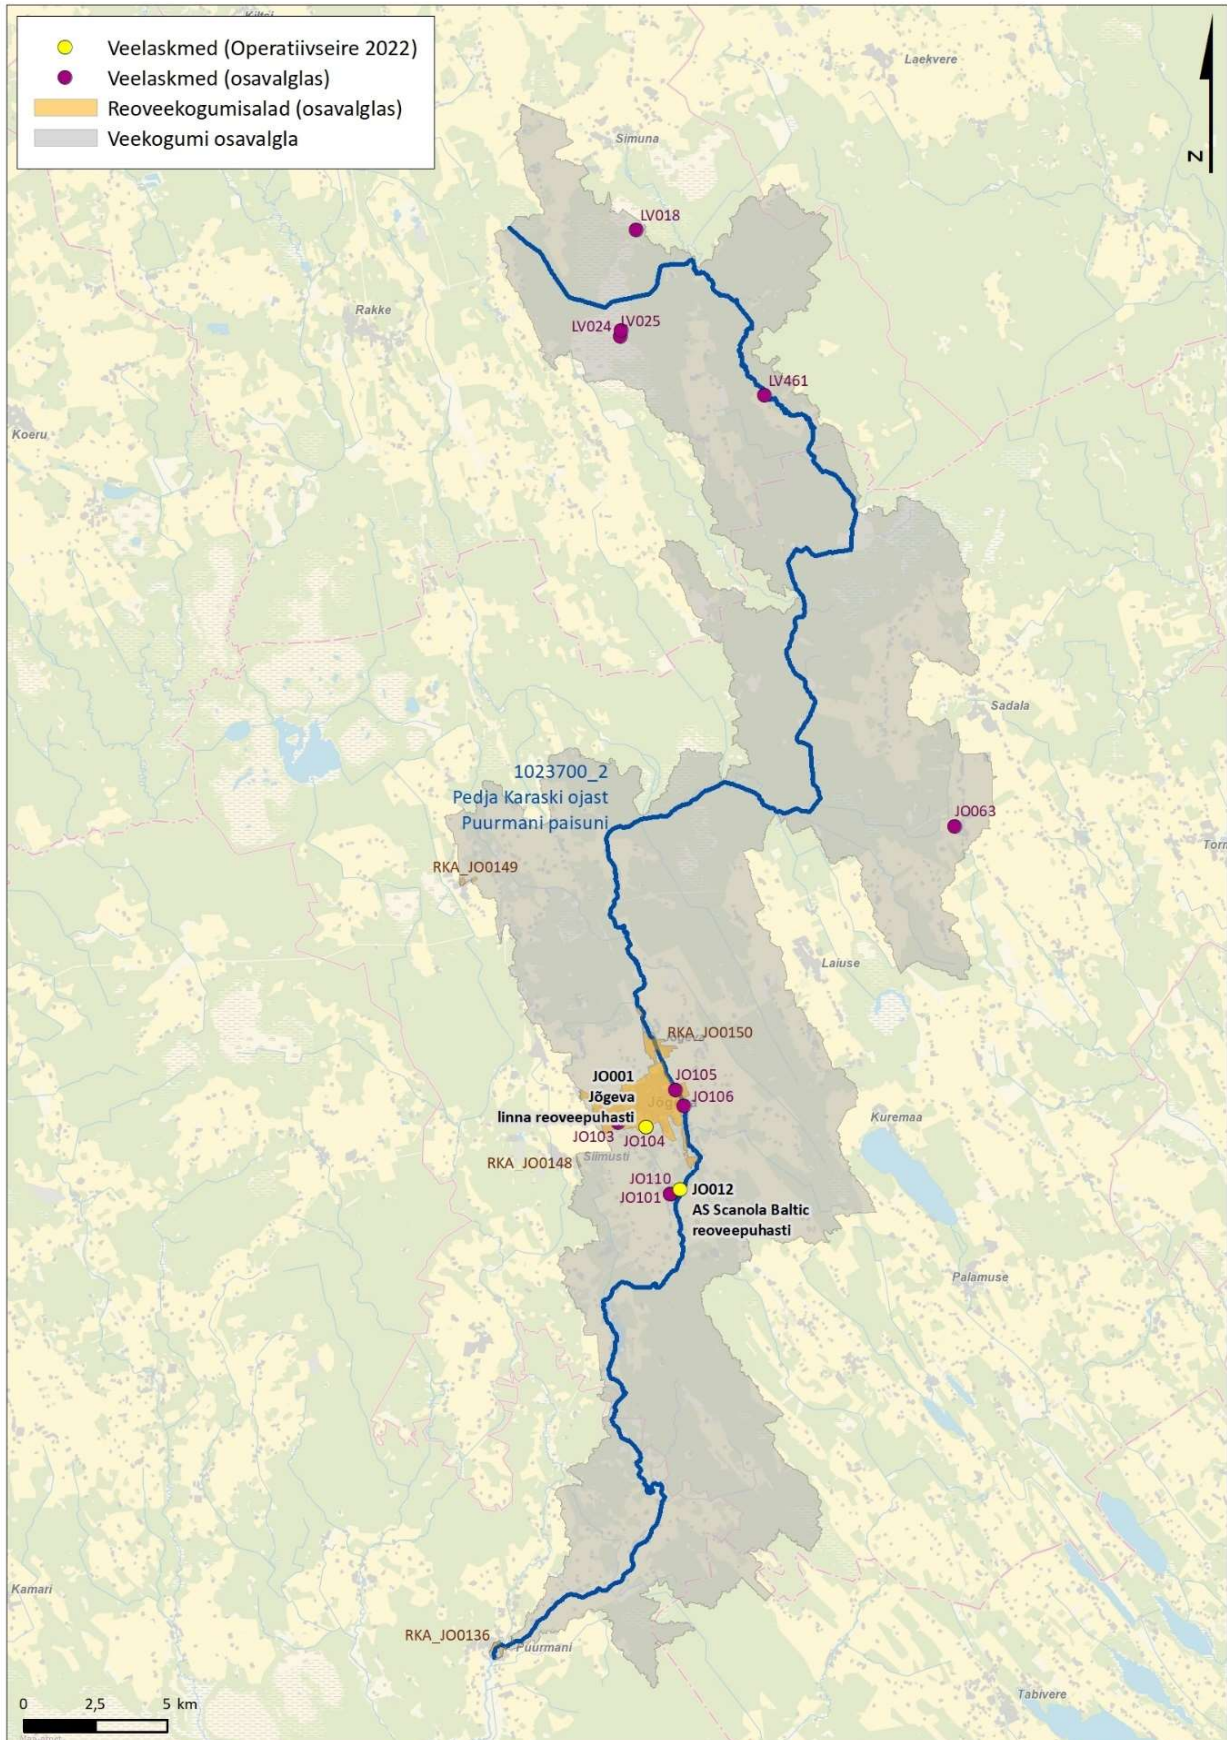
Joonis 35 Pedja_2 kogumit (1023700_2) mõjutavad väljalaskmed

Halvas seisundis Pedja_2 kogumisse (1023700_2) suubuv väljalask JO012 ei vasta keskkonnaloa nõuetele KHT_{Cr}, BHT₇, hõljuvaine, Püld osas. (Joonis 35)

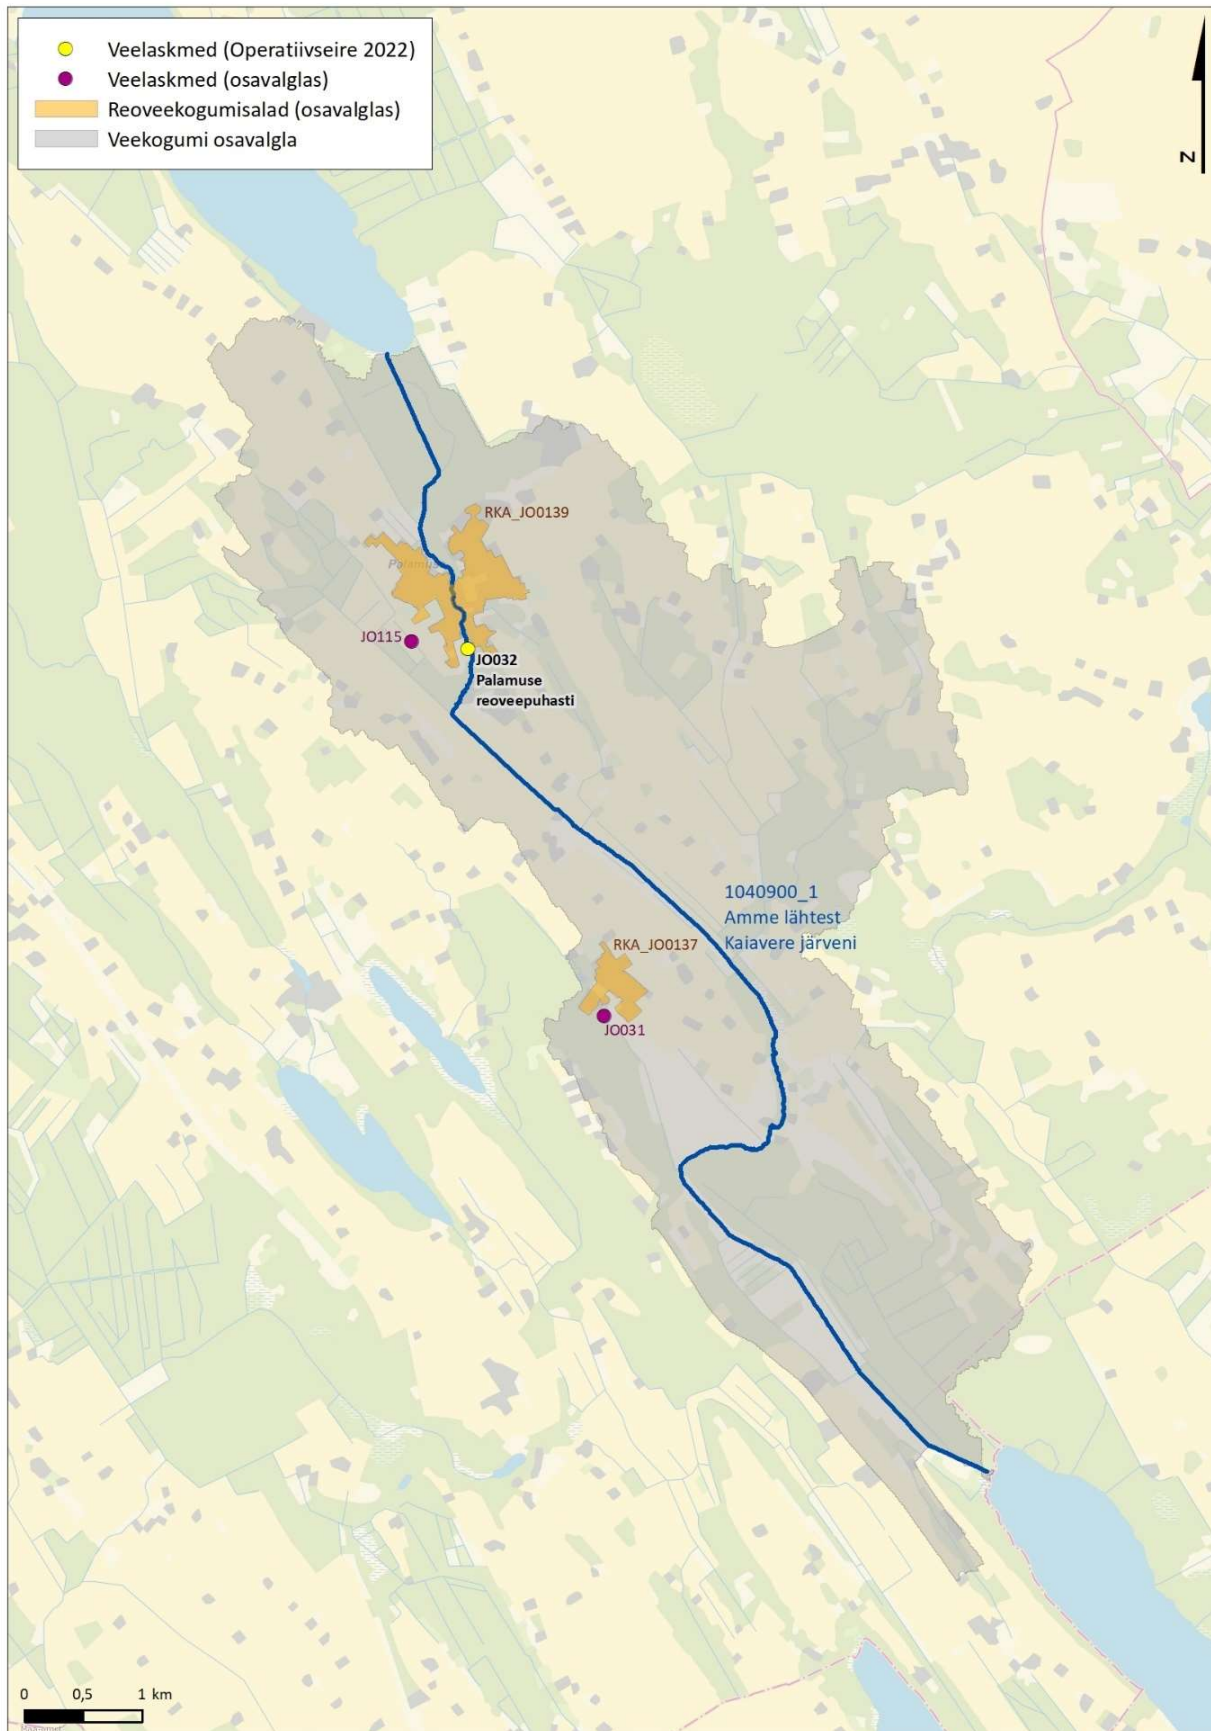
Joonis 36 Amme_1 kogumit (1040900_1) mõjutavad väljalaskmed

Kesises seisundis Amme_1 kogumisse (1040900_1) suubuv väljalask JO032 ei vasta keskkonnanõuetele Püld osas. (Joonis 36)

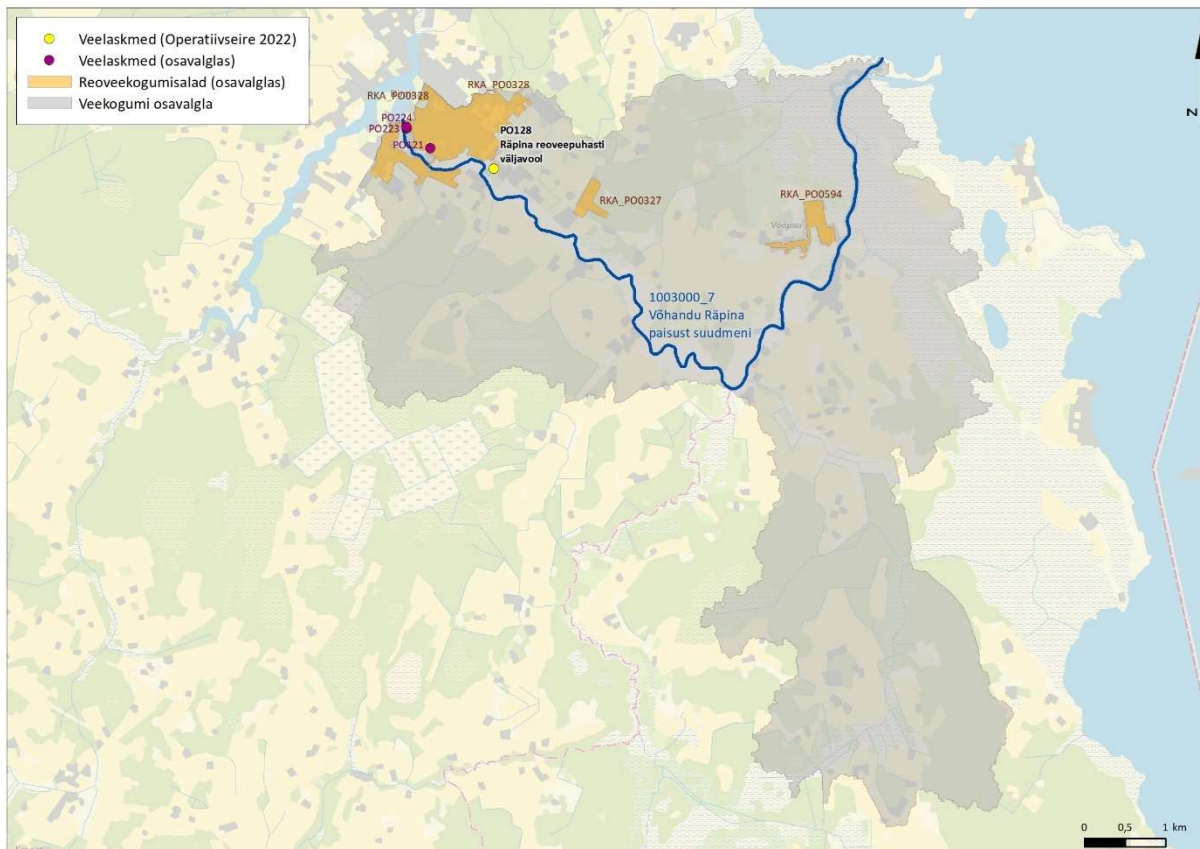
Joonis 38 Võhandu_7 kogumit (1003000_7) mõjutavad väljalaskmed

Halvas seisundis Võhandu_7 kogumisse (1003000_7) suubuv väljalask PO128 ei vasta KeM määrus 61 nõetele Zn, Cu osas ja mõjutab seisundi komponenti (SPETS), mille osas on kogumi seisund hinnatud kesiseks. (Joonis 38)

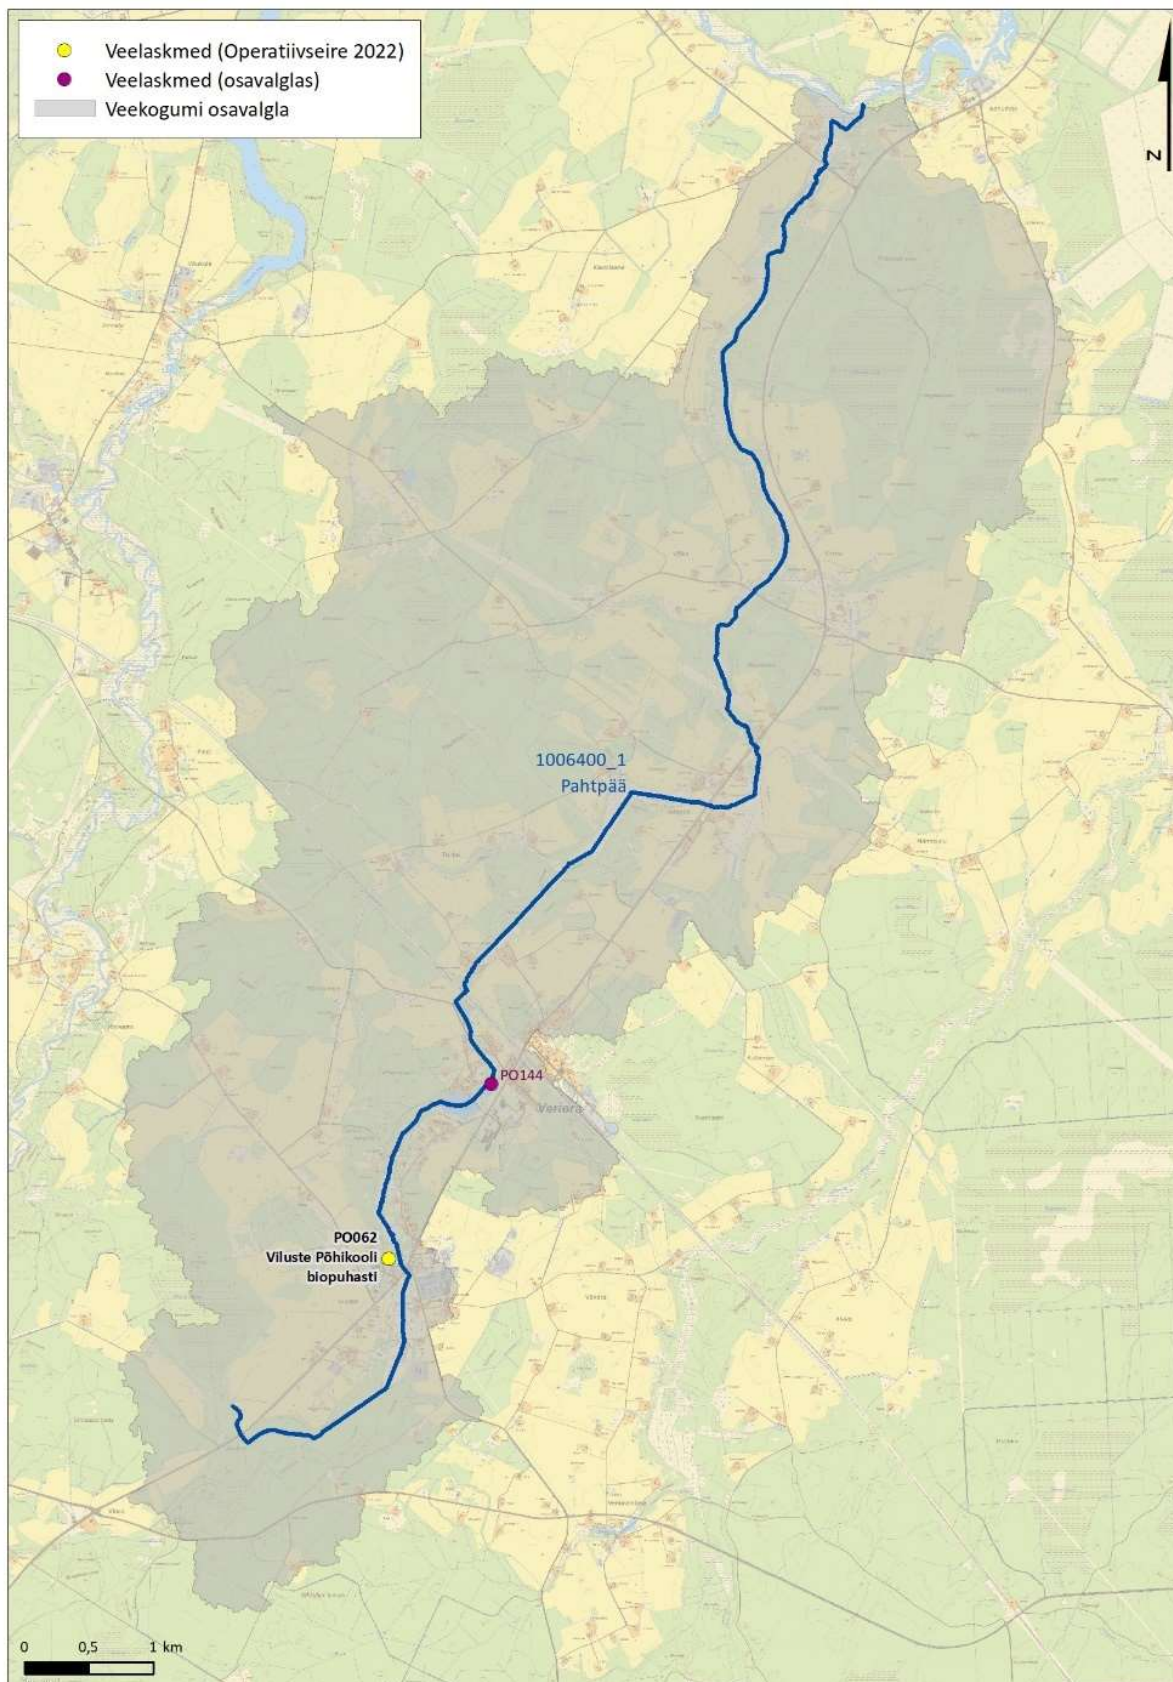
Joonis 39 Pahtpää kogumit (1006400_1) mõjutavad väljalaskmed

Heas seisundis Pahtpää jõgi kogumisse (1006400_1) suubuv väljalask PO062 ei vasta keskkonnanõuetele KHT_{cr}, BHT₇, hõljuvaine osas. (Joonis 39)

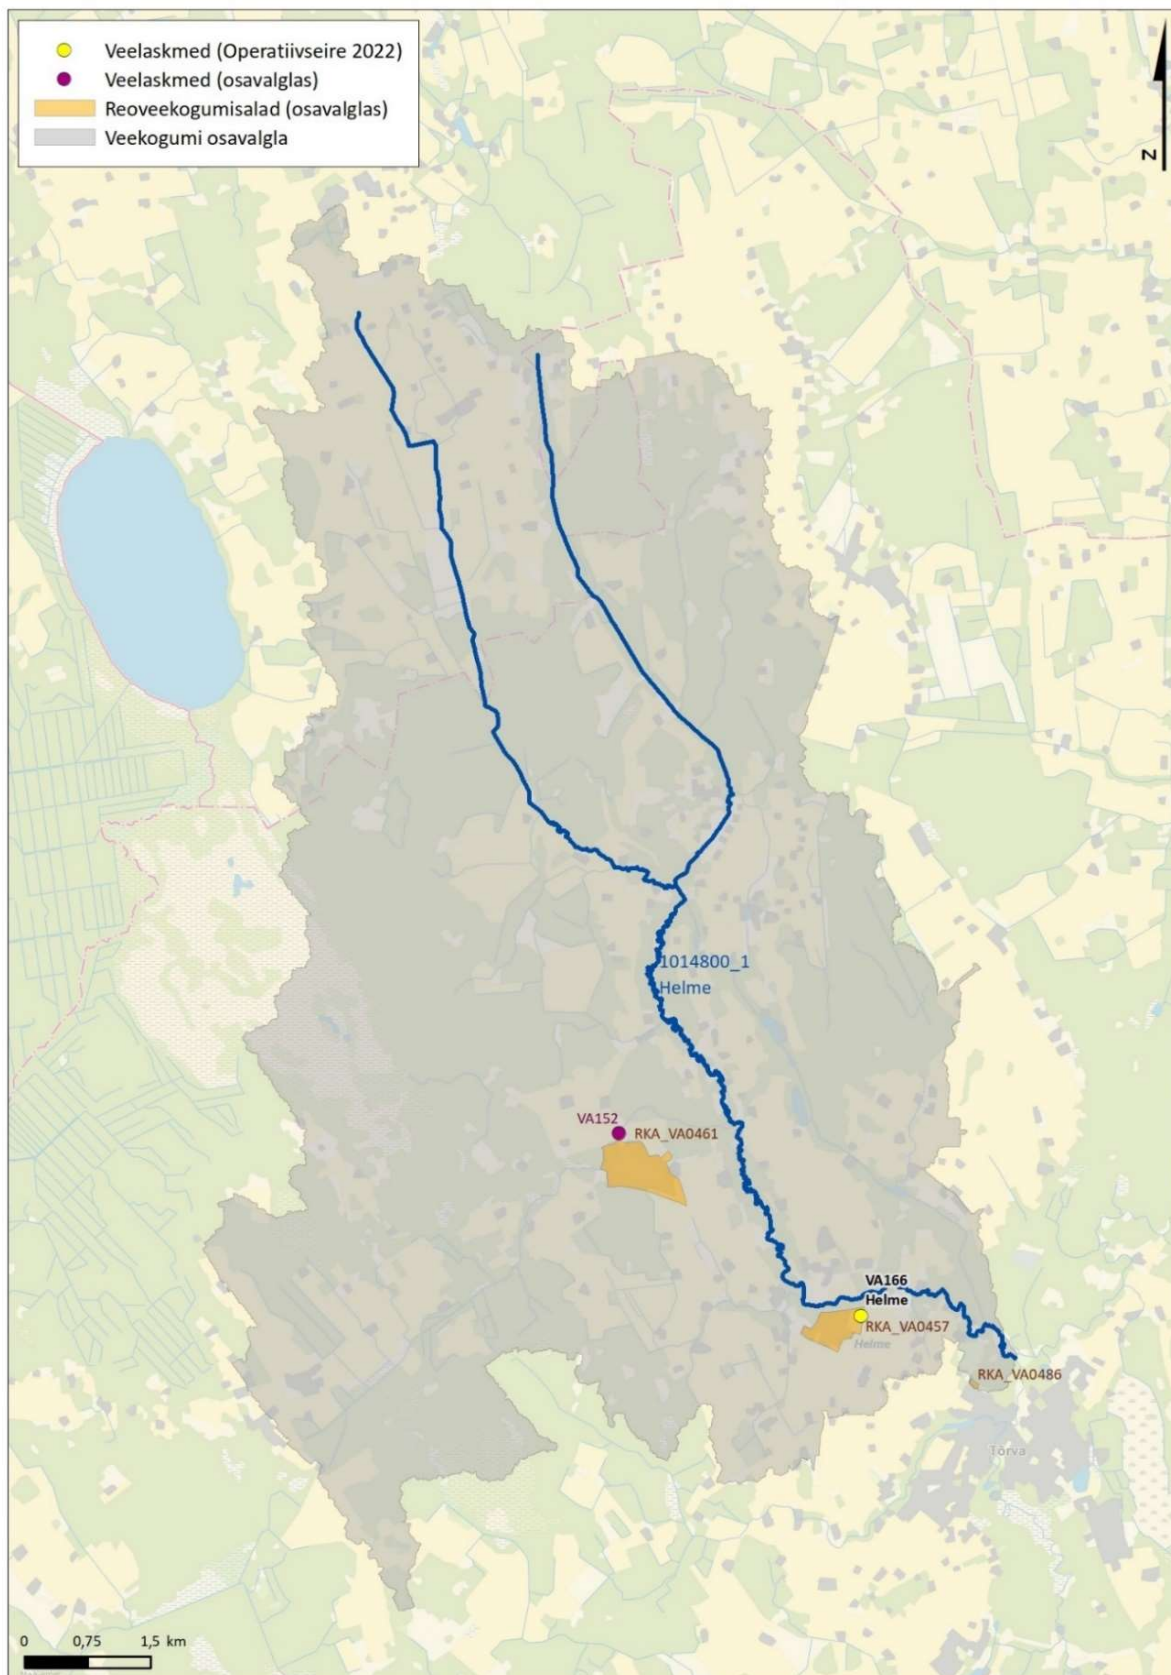
Joonis 40 Helme kogumit (1014800_1) mõjutavad väljalaskmed

Kesises seisundis Helme kogumisse (1014800_1) suubuv väljalask VA166 ei vasta keskkonnaloa nõuetele BHT₇, hõljuvaine, Püld osas. (Joonis 40)

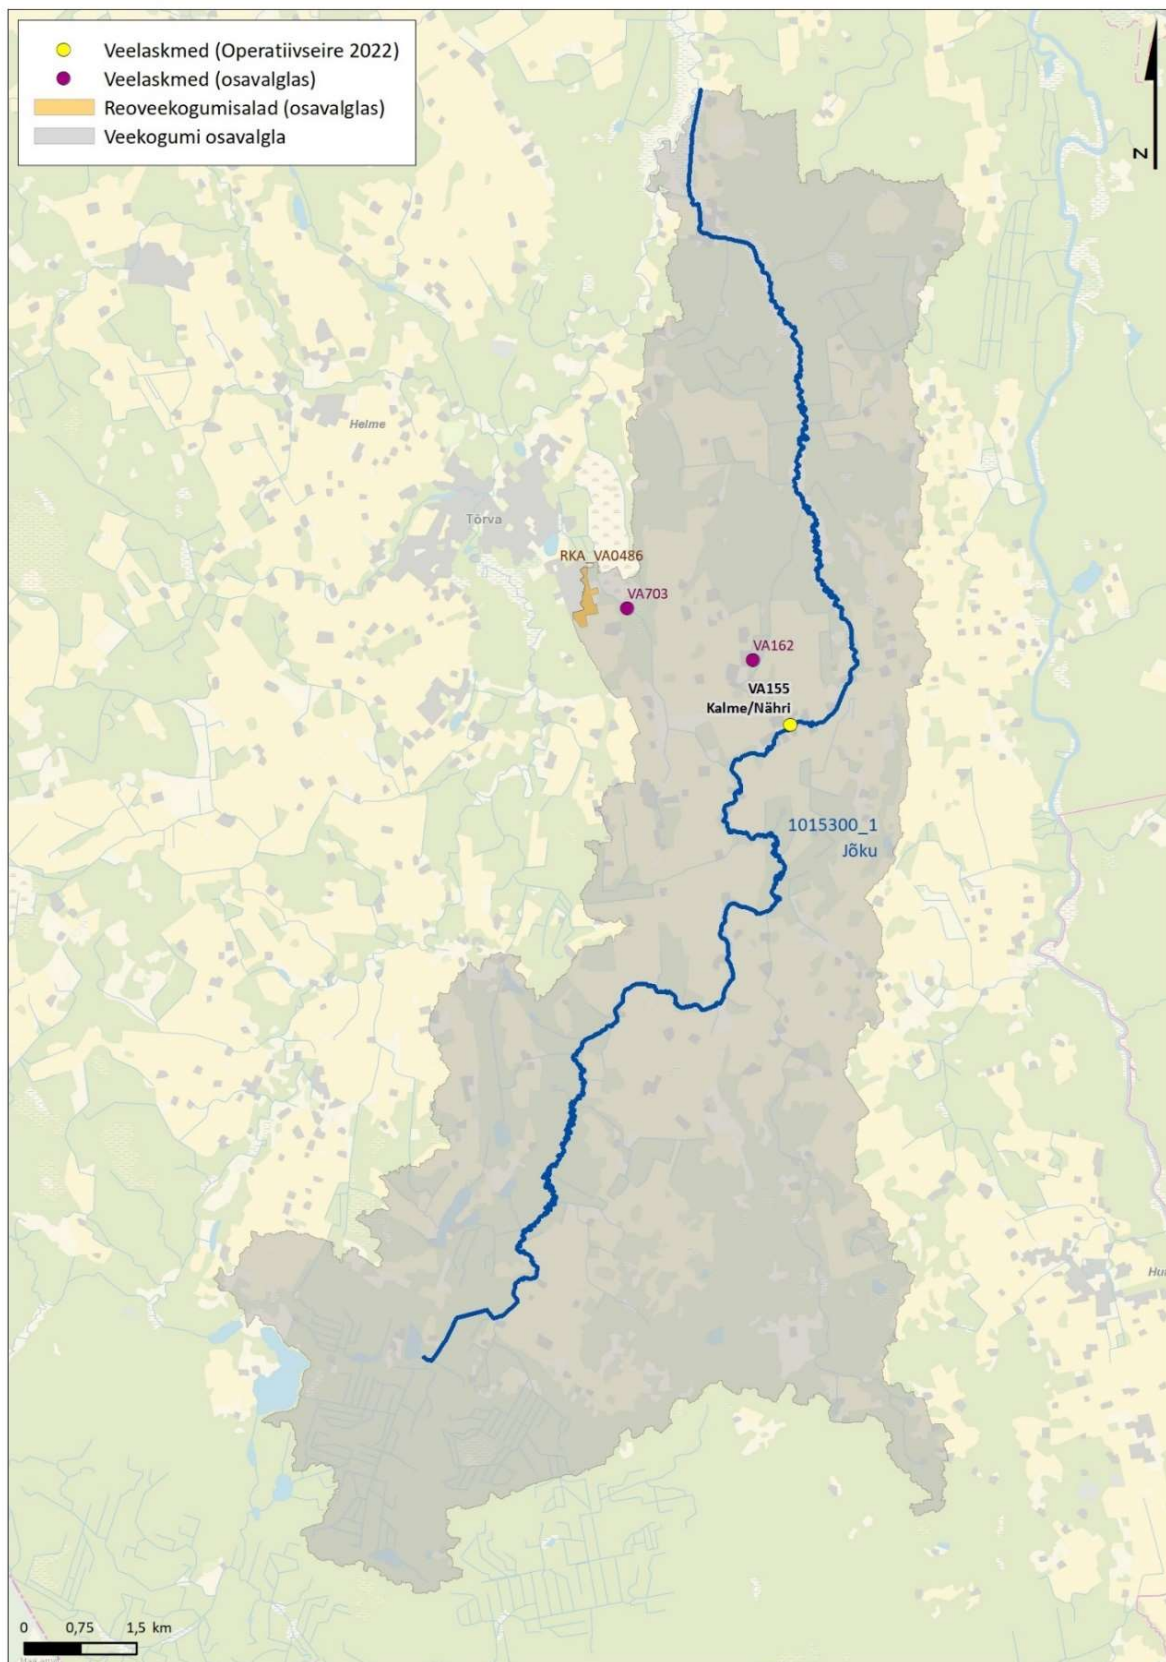
Joonis 41 Jõku kogumit (1015300_1) mõjutavad väljalaskmed

Heas seisundis Jõku kogumisse (1015300_1) suubuv väljalask VA155 ei vasta keskkonnaloa nõuetele hõljuvaine osas. (Joonis 41)
