Operatiivseire korraldamine 2022

Eesti Keskkonnauuringute Keskus OÜ 2023

Töö nimetus: Operatiivseire korraldamine 2022. Väljalaskmete seire.

Töö tellija: Keskkonnaamet

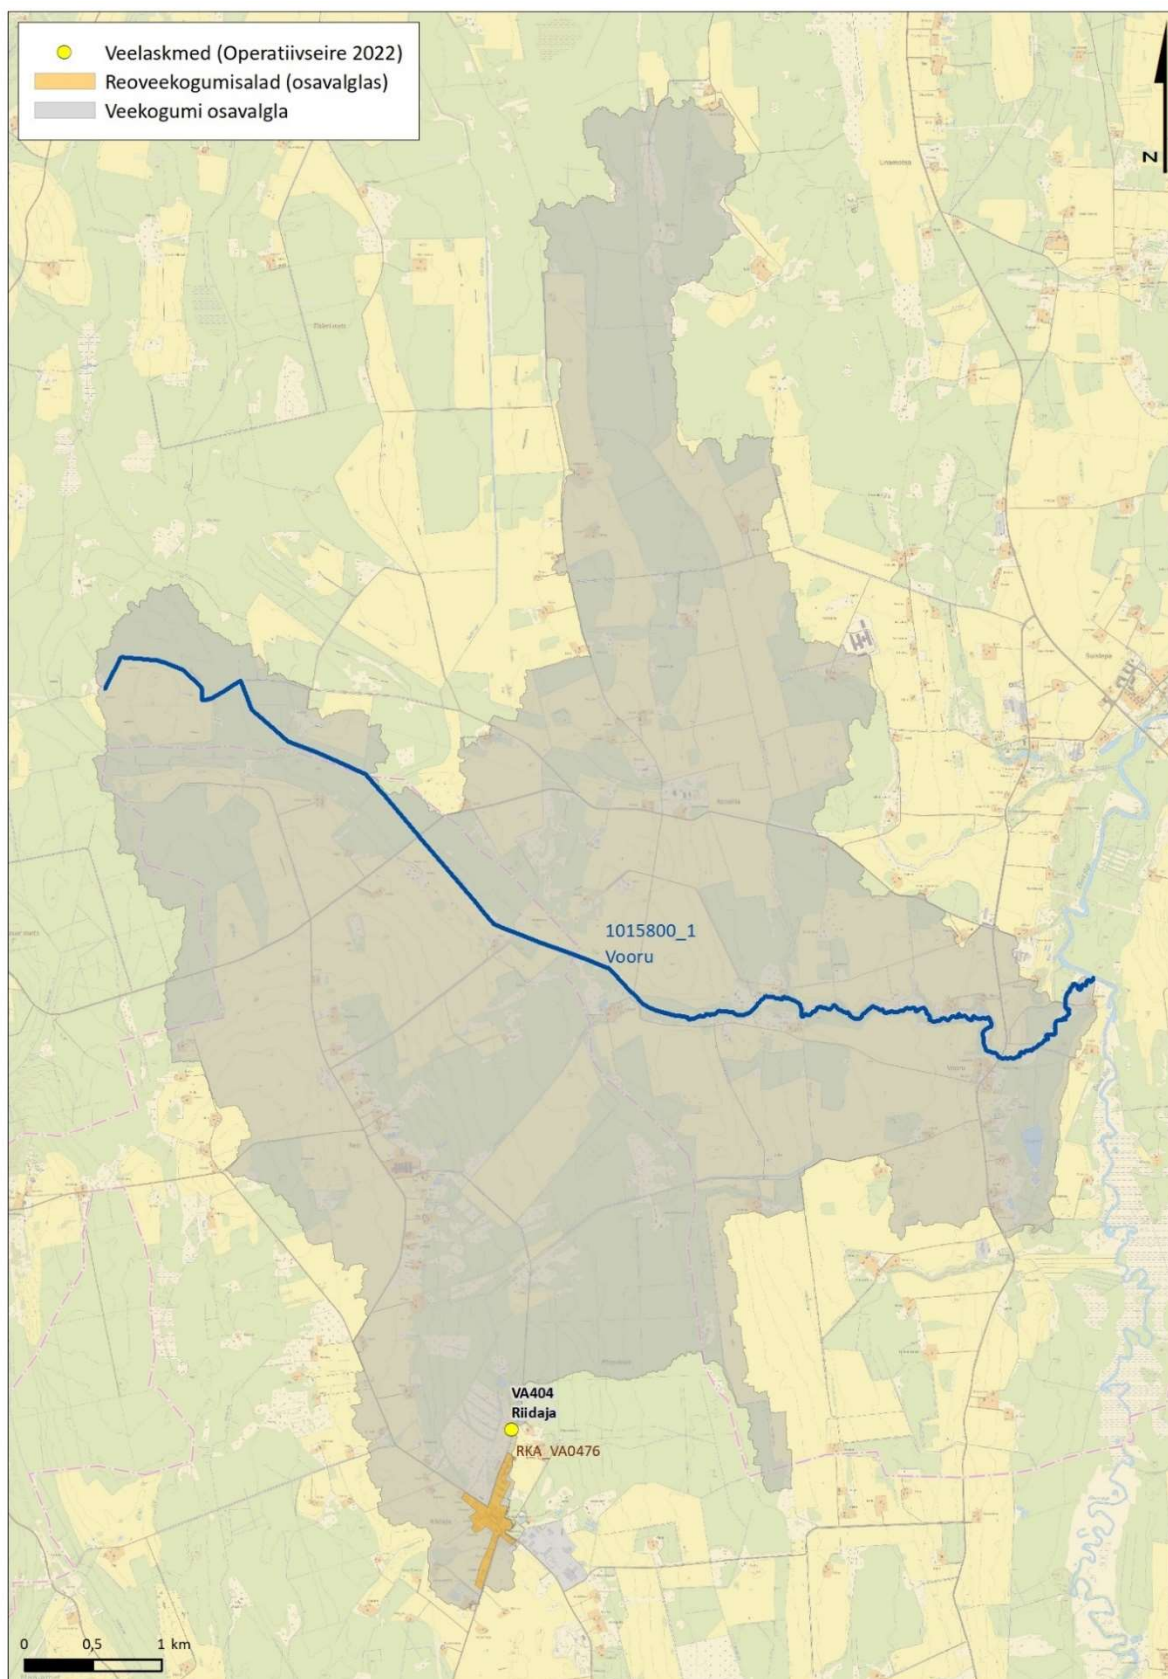
Joonis 42 Vooru kogumit (1015800_1) mõjutavad väljalaskmed

Heas seisundis Vooru kogumisse (1015800_1) suubuv väljalask VA404 ei vasta keskkonnaloa nõuetele KHT_{Cr}, BHT₇, hõljuvaine osas. (Joonis 42)

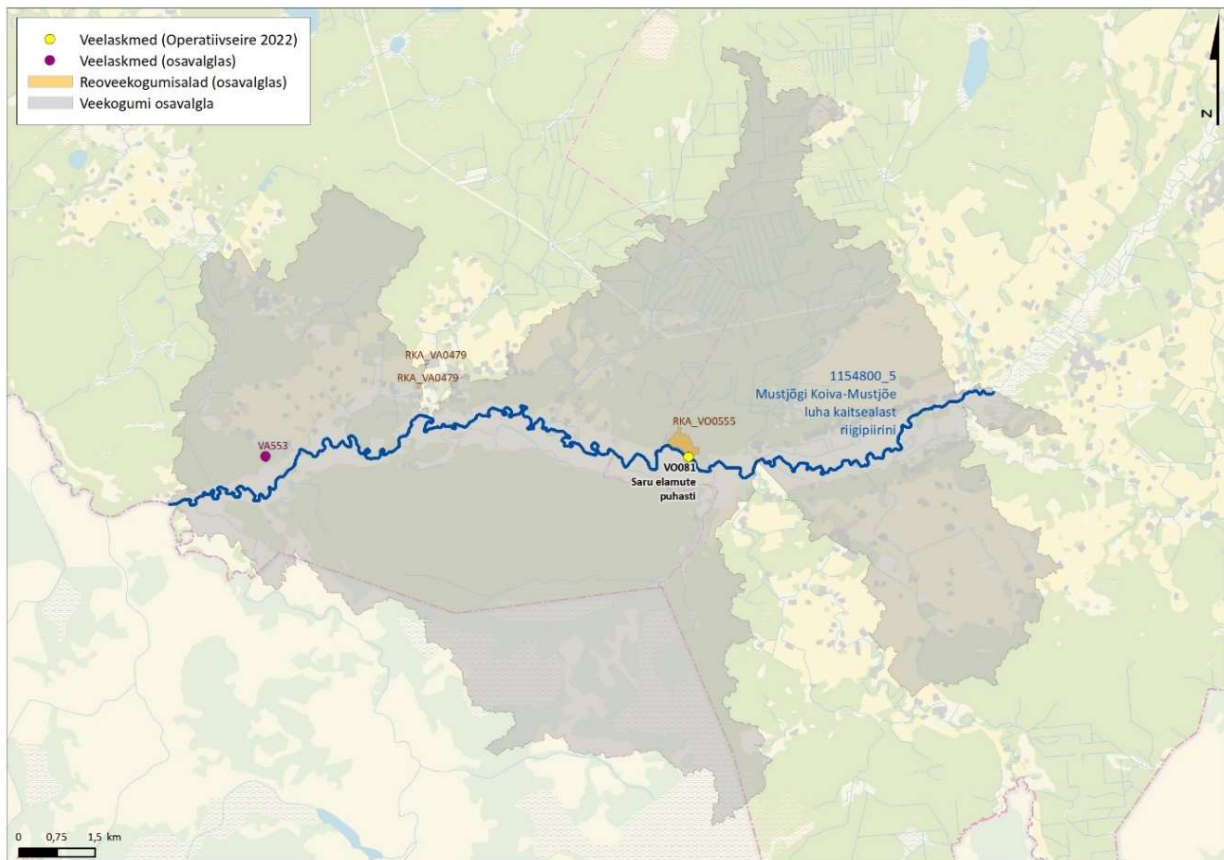
Joonis 43 Mustjõgi_5 kogumit (1154800_5) mõjutavad väljalaskmed

Halvas seisundis Mustjõgi_5 kogumisse (1154800_5) suubuv väljalask VO081 ei vasta keskkonnaloa nõetele BHT₇, hõljuvaine osas. (Joonis 43)

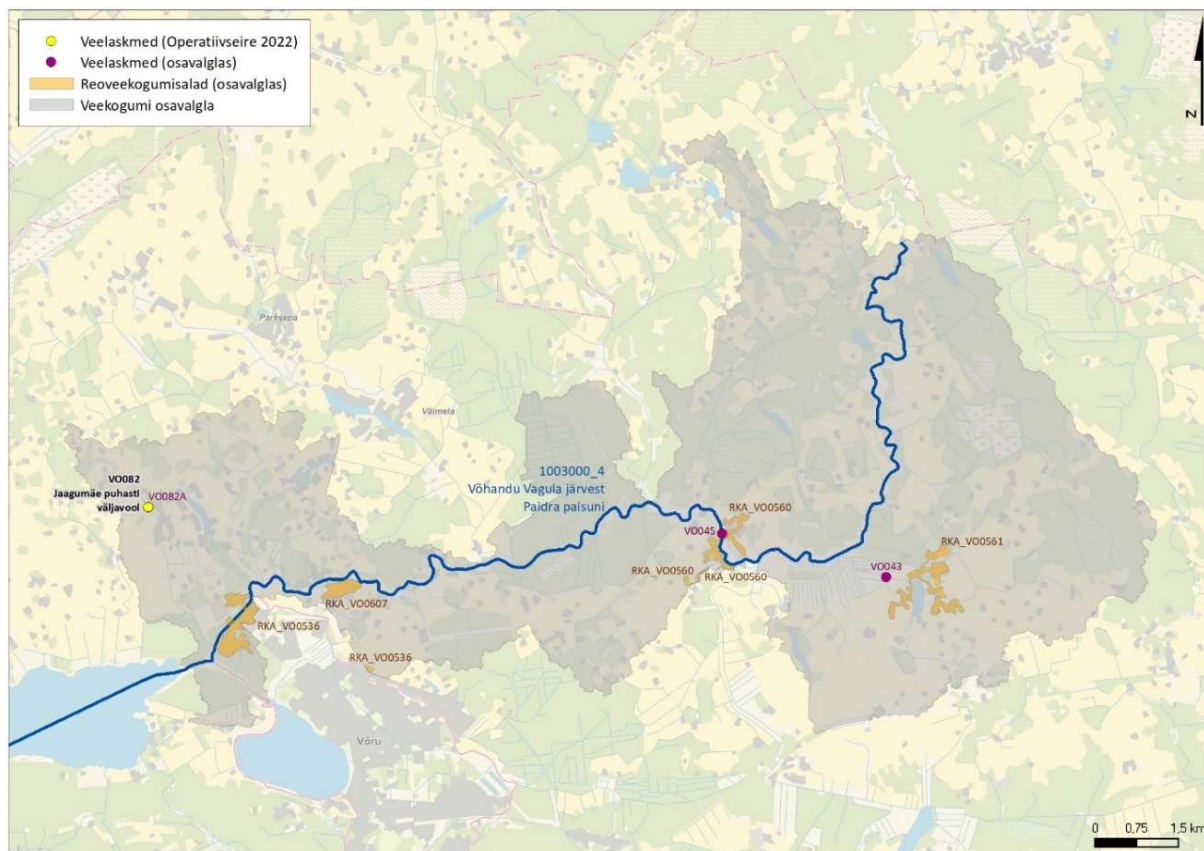
Joonis 44 Võhandu_4 kogumit (1003000_4) mõjutavad väljalaskmed

Halvas seisundis Võhandu_4 kogumisse (1003000_4) suubuv väljalask VO082 ei vasta keskkonnaloa nõuetele KHT_{cr}, BHT₇, hõljuvaine, Püld osas. (Joonis 44)

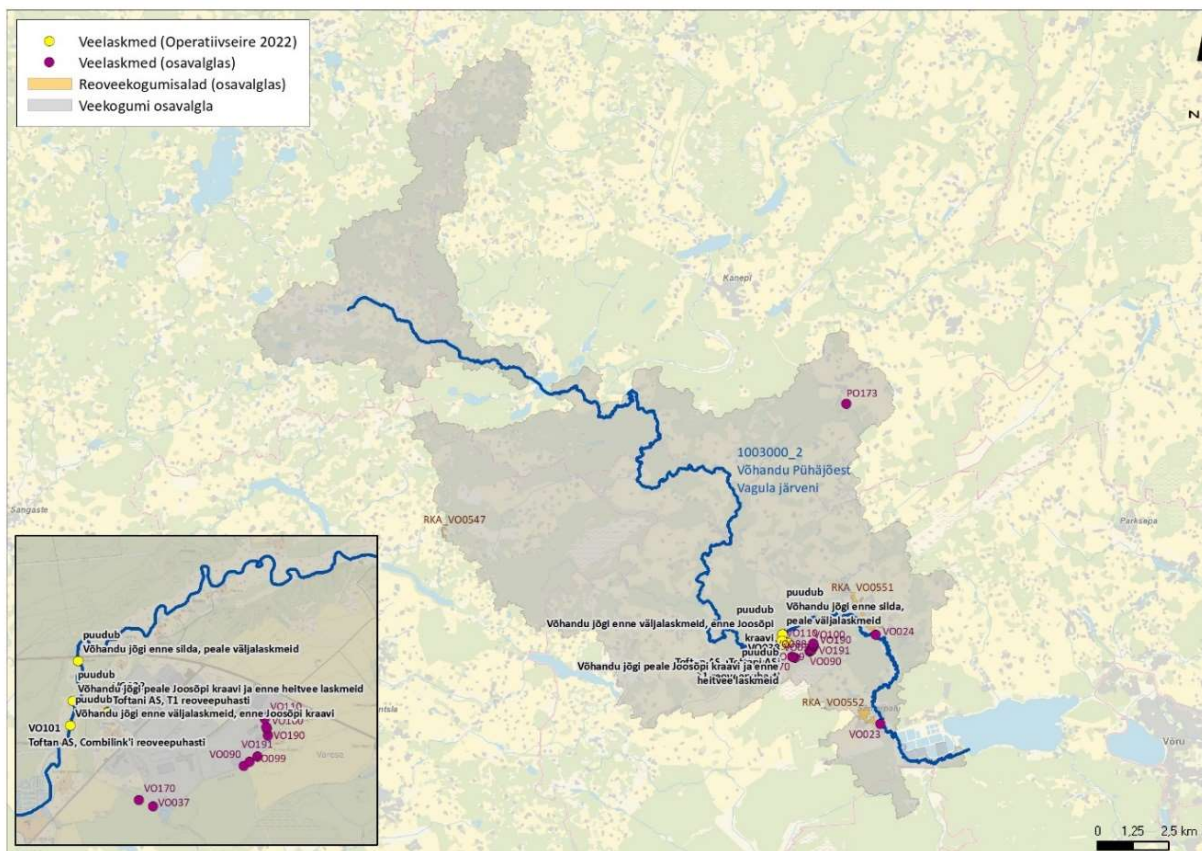
Joonis 45 Võhandu 2 kogumit (1003000_2) mõjutavad väljalaskmed

Kesises seisundis Võhandu_2 kogumisse (1003000_2) suubuv väljalask VO101 ei vasta keskkonnavalga nõuetele KHT_{Cr}, BHT₇, hõljuvaine osas. (Joonis 45)

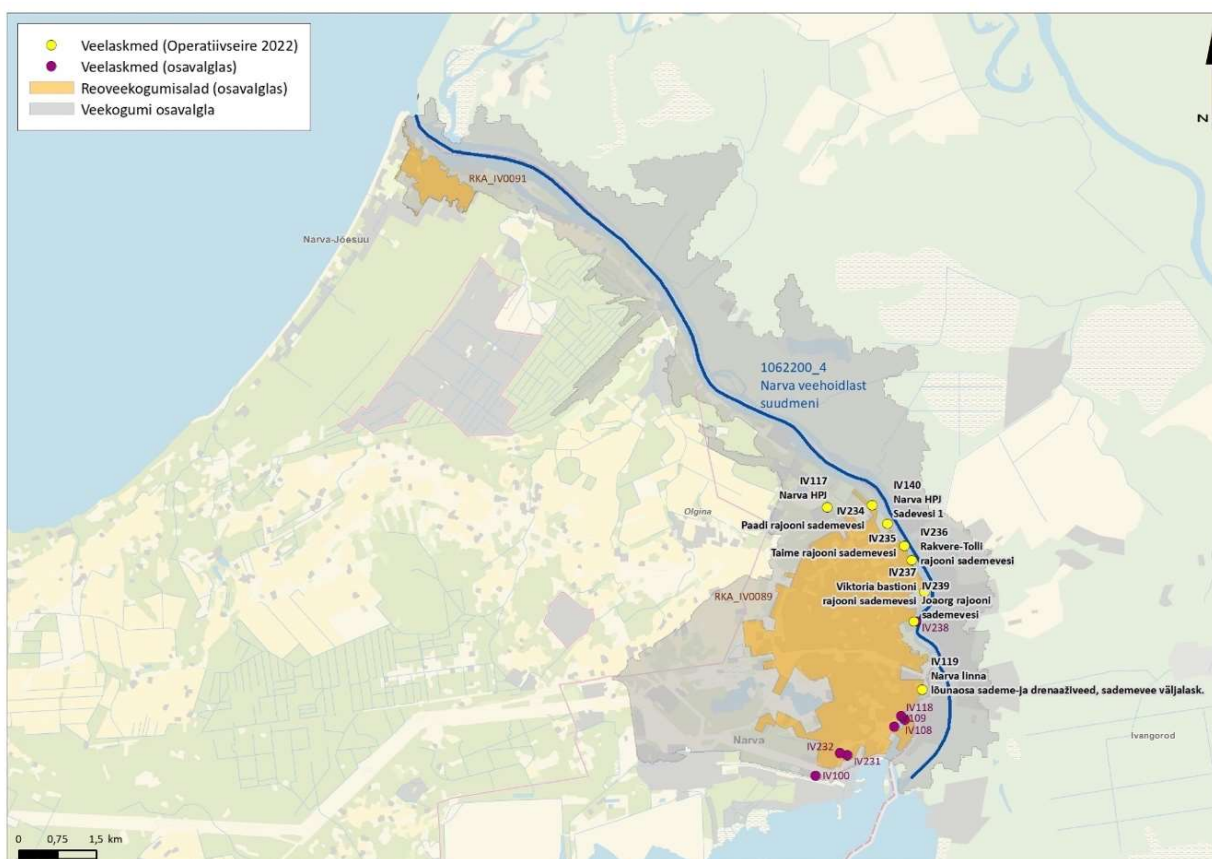
Joonis 47 Narva_4 kogumit (1062200_4) mõjutavad väljalaskmed

Halvas seisundis Narva_4 kogumisse (1062200_4) suubuv väljalask IV119 ei vasta KeM määrus nr 61 nõuetele Ba osas ja väljalask IV238 ei vasta keskkonnaloa nõuetele Zn ja hõljuvaine osas. Mittevastavate komponentide osas väljalaskmed mõjutavad seisundi komponenti (SPETS), mille osas on kogumi seisund hinnatud halvaks. (Joonis 47)

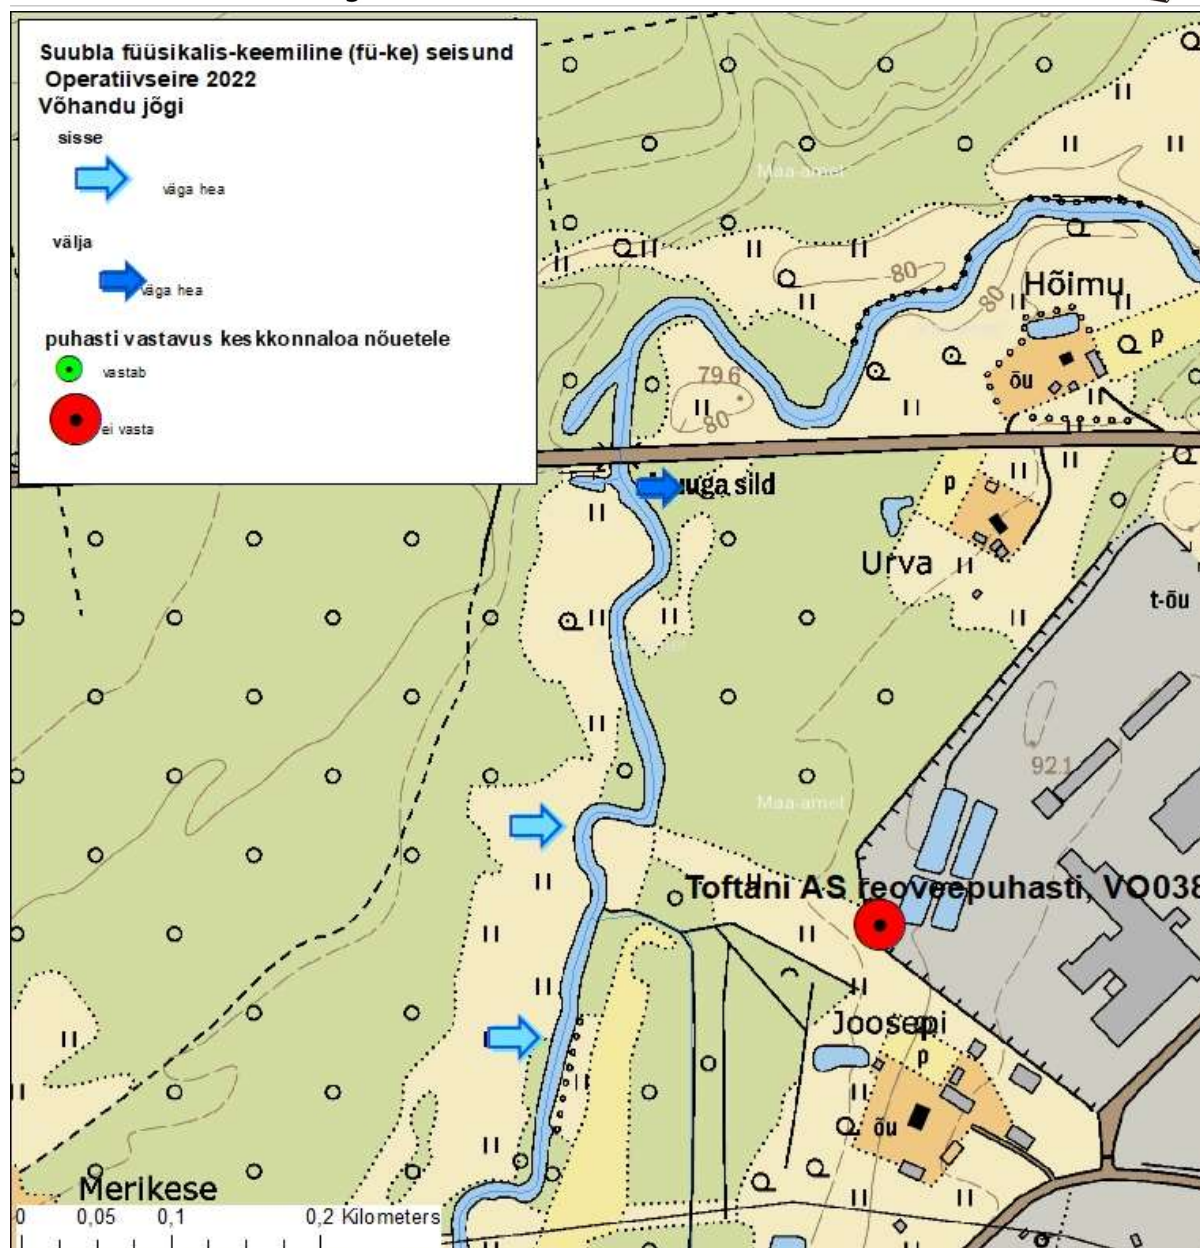
Võhandu jõgi on suublaks Toftan AS puhasti (L.ÕV/330550) heitveele. Proove võeti kahel korral, III ja IV kvartalis. Suubla fü-ke seisund vastas mõlemal proovivõtu korral nii enne kui peale heitvee väljalasku **väga heale** klassile (joonis 50), kuigi puhasti heitvesi veelaskme koodiga VO101 ei vasta keskkonnaloa nõuetele: septembris HA ei vasta keskkonnaloa nõuetele ja novembris BHT7, HA, KHT-Cr ületavad keskkonnaloa suurimaid lubatud sisaldusi. Kõik fü-ke kvaliteedinäitajad vastavad väga hea klassi piirväärtustele (tabel lisas 4).

Joonis 50 Toftani AS puhasti suubla füüsikalise-keemiline üldseisund Võhandu jões ülalpool ja allpool heitvee väljalaskmeid (Toftani AS reoveepuhasti, VO038 ja VO101) ning puhasti vastavus keskkonnanõuetele

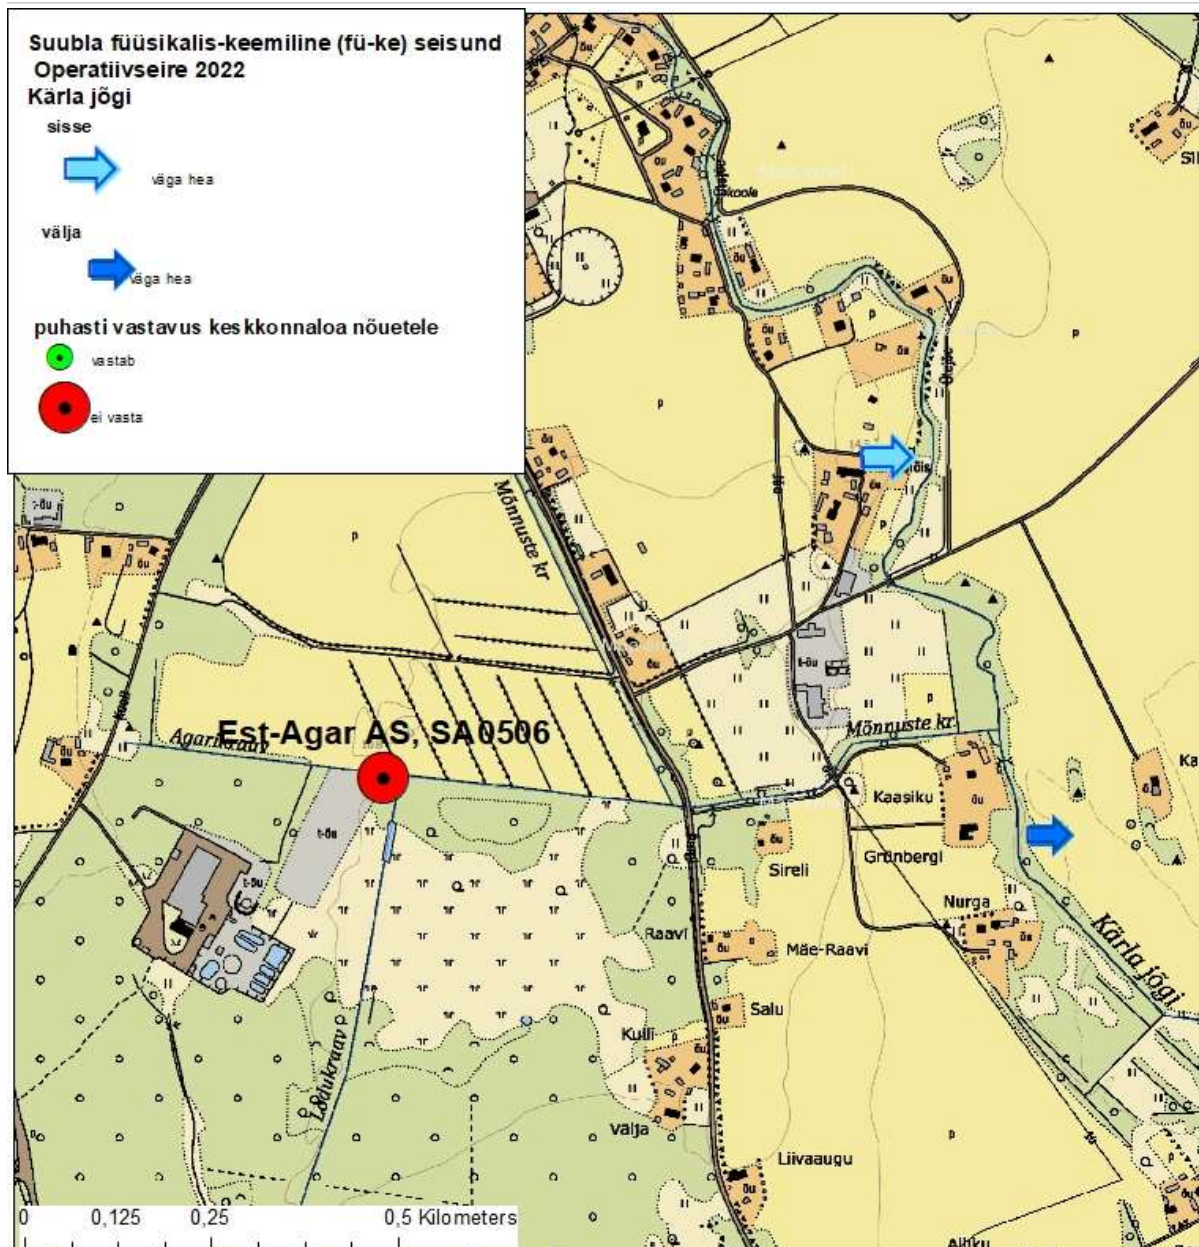
Saaremaal asuvast **Kärla jõest** võeti proove suublaseireks Est-Agar AS (L.VV/329624) Mõnnuste kraavi juhitud heitvee mõju hindamiseks. Kokku võeti suubla seireks kolm proovi neljandas kvartalis. Enne ja peale väljalasku võetud proovides on füke seisund **väga hea** (joonis 51). Fü-ke kvaliteedinäitajate osas on üldlammastiku sisaldus heasse klassi kuuluv, kõik ülejäänud näitajad vastavad väga hea klassi väärtustele. Novembris võetud Est-Agari heitvee proovis väljavoolul biolodust (SA0506) triklorometaan ei vasta KeM määrus nr 61 nõuetele ja üldfosfor ei vasta keskkonnanõuetele.

Joonis 51 Suubla füüsikalisk-keemiline üldseisund Kärle jões ülalpool ja allpool heitvee väljalaskmeid (Est-Agar AS, SA0506) ning puhasti vastavus keskkonnaloa nõuetele
