Jõgede eeluuringud elupaikade parandamiseks Purtsi jõel kavandatavate tööde tehnilised kirjeldused Uuring

Tellija: Keskkonnaamet
Objekt: Purtsi jõgi

Töö nr: 22015-15
Stadium: uuring
Välja antud: jaanuar 2023

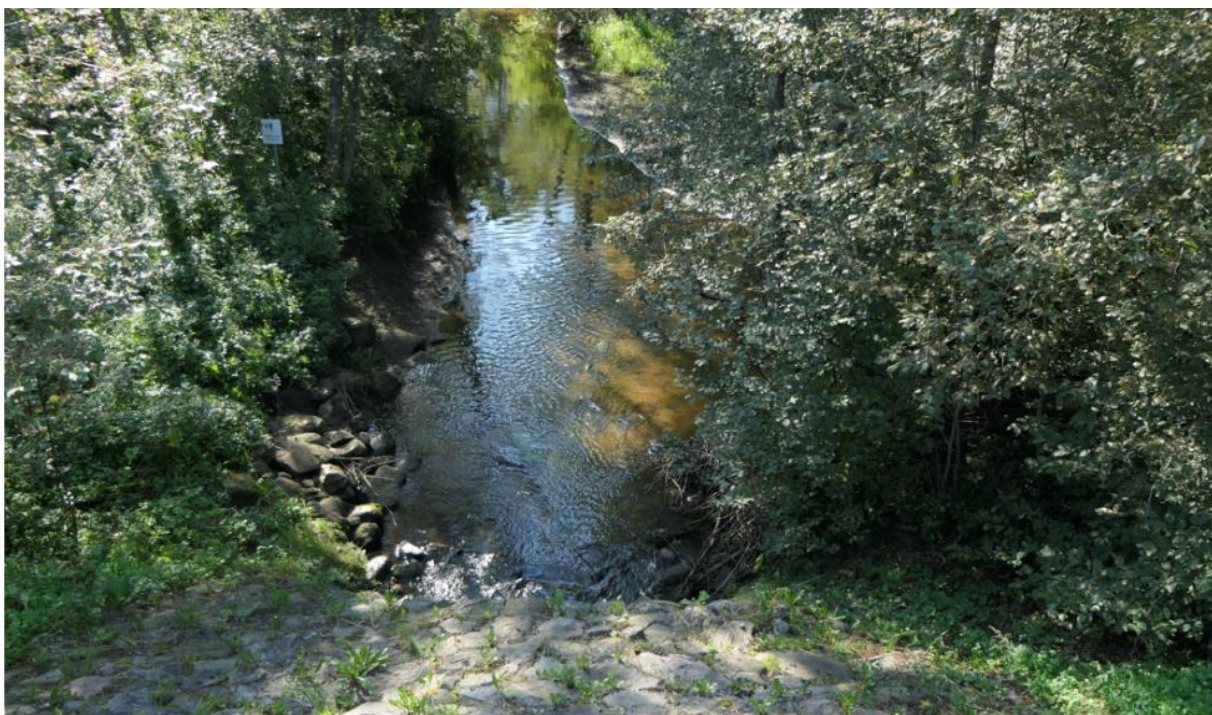
Foto 1. Parandatav lõik 1, vaade Purtsi sillast ülesvoolu 16.08.2022

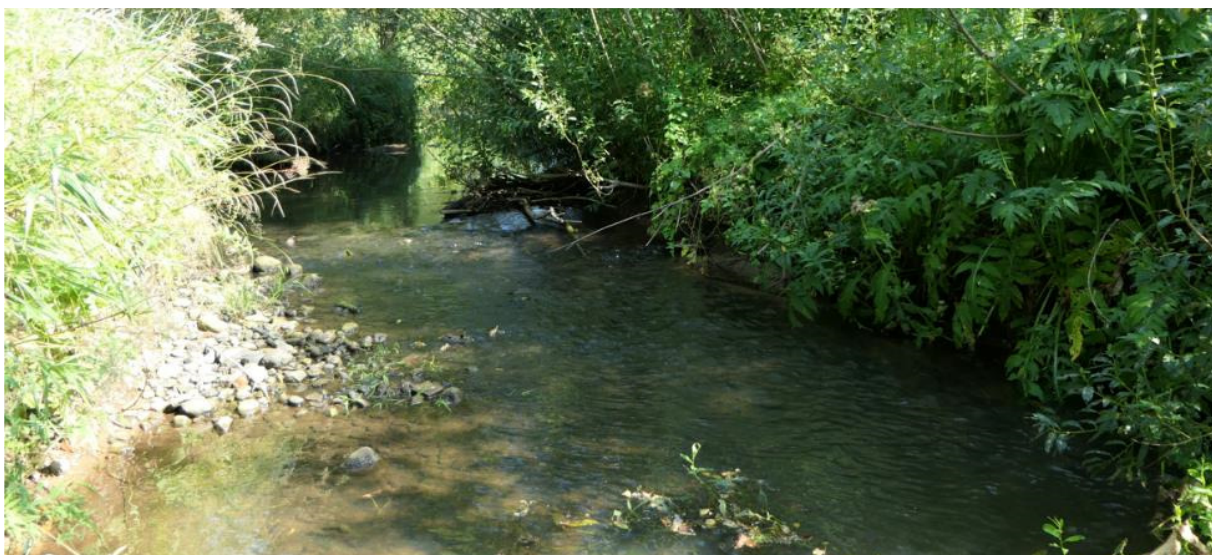
Foto 2. Parandatav lõik 3, vaade ülesvoolu 16.08.2022

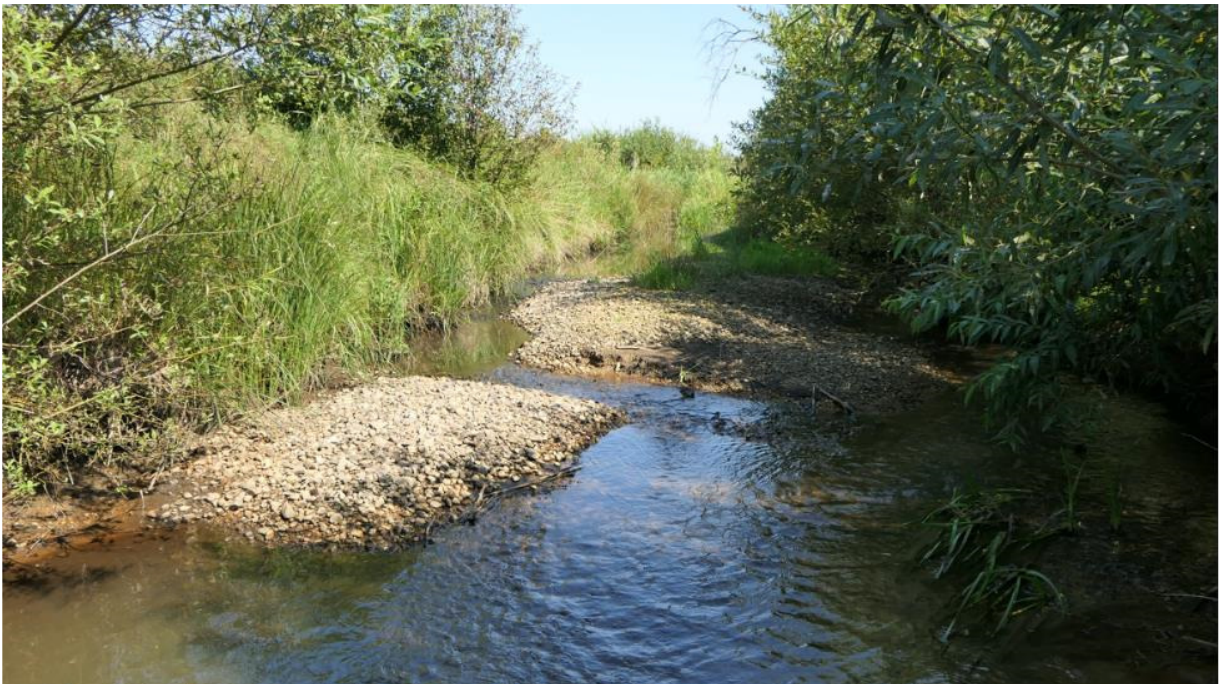
Foto 3. Parandatav lõik 4, vaade ülesvoolu 16.08.2022

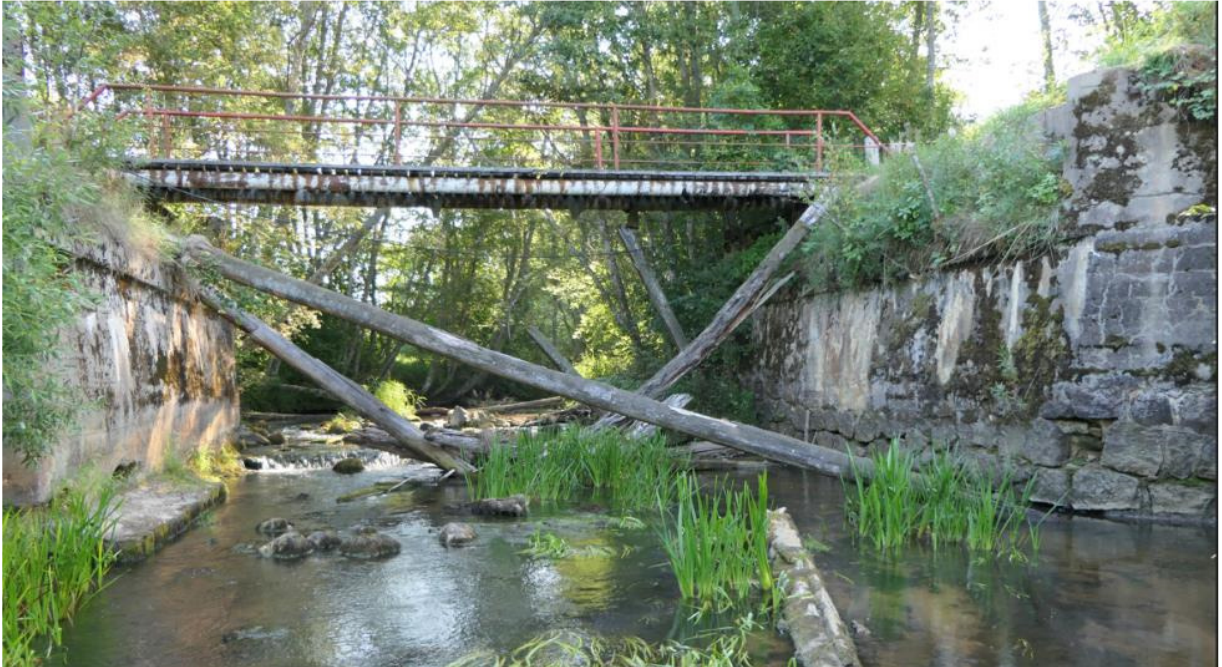
Purtsiveski pais asub (PAIS019630) asub Tartumaal Elva vallas Purtsi külas Purtsiveski (60801:001:0681) katastriüksusel, (paisu koordinaadid $x=6440210$; $y=623196$). Pais on lagunenu ja enamus konstruktsioone hävinud. Paisjärv puudub.

Ajaloolistel kaartidel on näha, et varasemalt kulges Viljandi-Rõngu tee üle Purtsiveski paisu konstruktsioonide ning liigveelaskme sambad olid ühtlasi ka silla sambad. Pais koosneb pinnastammist (endisest teetammist) ja üheavalisest liigveelaskmest laiusga 9.2 m. Liigveelaskmest on säilinud kaldasambad, millel paikneb puidust jalakäijate sild. Liigveelaskme avas ja selle ümbruses leidub endise silla puitkonstruktsioone ja ujuprahti, veetaseme reguleerimist võimaldavad konstruktsioonid puuduvad. Paisutuse tekitab avas olev betoonist lävi (betooniga kaetud kivikonstruktsioon?). Ülevoolulävi on kaladele raskesti ületatavaks rändetõkkeks, mille ületatavus sõltub jõe vooluhulgast. Enamusel ajast (veevaesel ja keskmise veerikkusega perioodil) on lävel kiirseti voolav õhuke veekiht. Liigveelaskmest üles- ja allavoolu voolusängi langenud konstruktsiooni kividest on moodustunud karestik. Liigveelaskmest paremal paikneb endine veskihoone, läbivool hoonest on suletud.

Foto 4. Purtsiveski liigveelaskme ava, vaade ülesvoolu 16.08.2022

Kalade rändetingimuste parandamiseks on kavandatud ülevoolulävendisse ava rajamine. Ava toimib rändeteena veevaesel ja keskmise veerikkusega perioodil. Suurvee ajal on jõesäng veega täidetud, kogu lävi uputatud ja ava kaladele läbitav kogu laiuses. Lävest üles ja allavoolu kujundatakse voolusäng kive ümber paigutades kalade rändeks sobivaks. Liigveelaskme ava ja selle lähipiirkonna voolusäng puhastatakse sinna langenud puitkonstruktsioonidest ja lamapuidust ummistusriski vähendamiseks. Kaldasambad ja jalakäijate sild säilivad praegusel kujul.

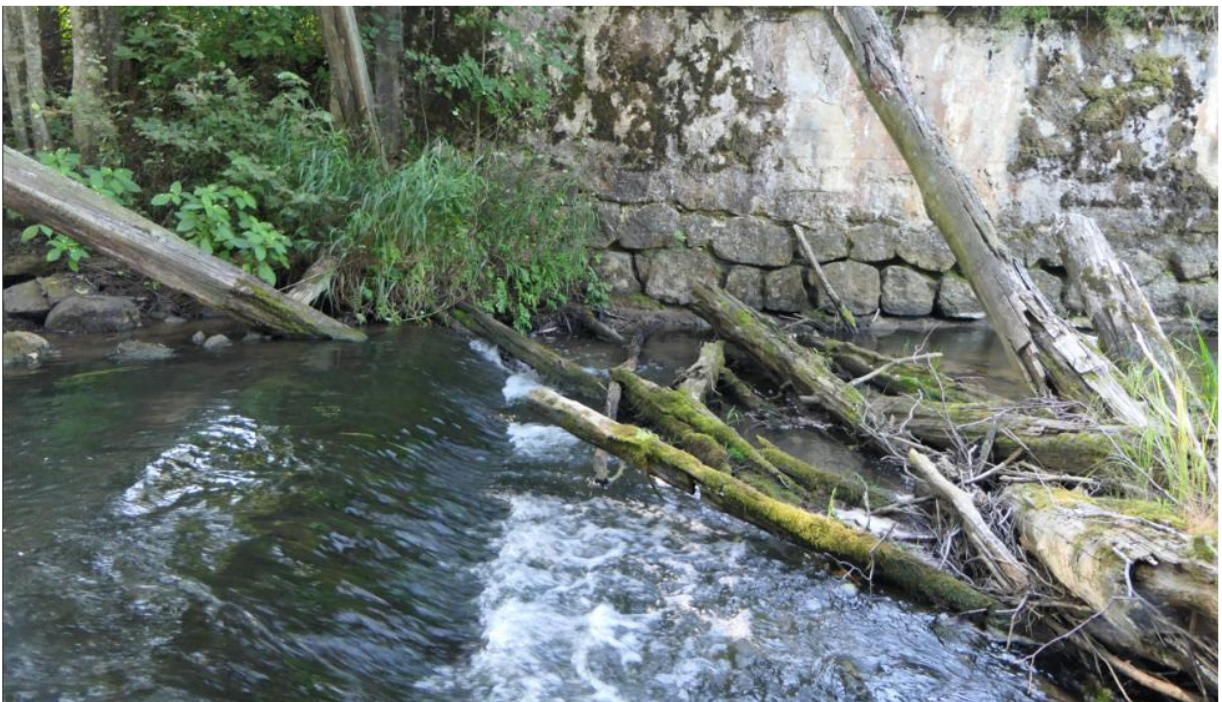
Foto 5. Purtsiveski liigveelaskme lävi, 16.08.2022

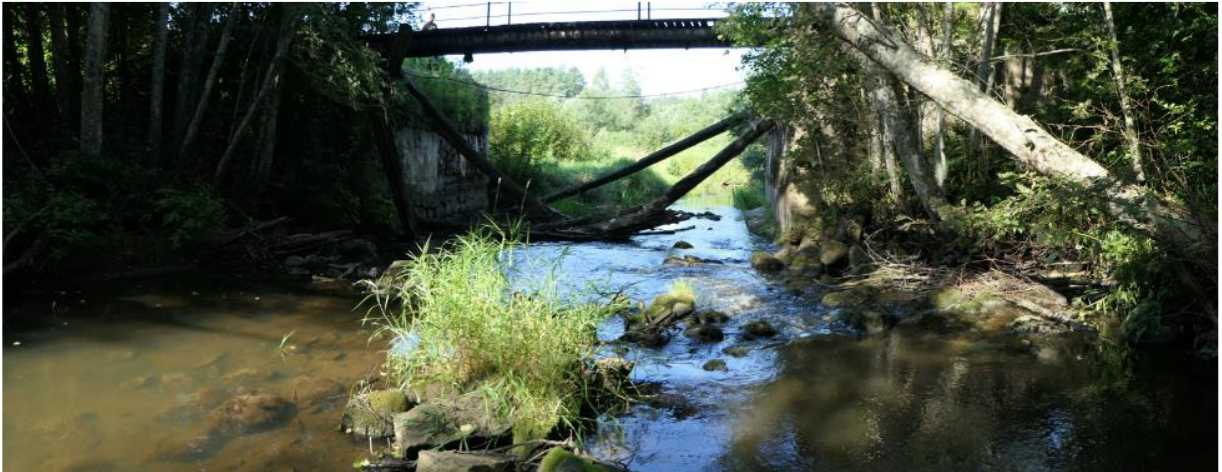
Foto 6. Purtsiveski liigveelaskme ava, vaade allavoolu 16.08.2022

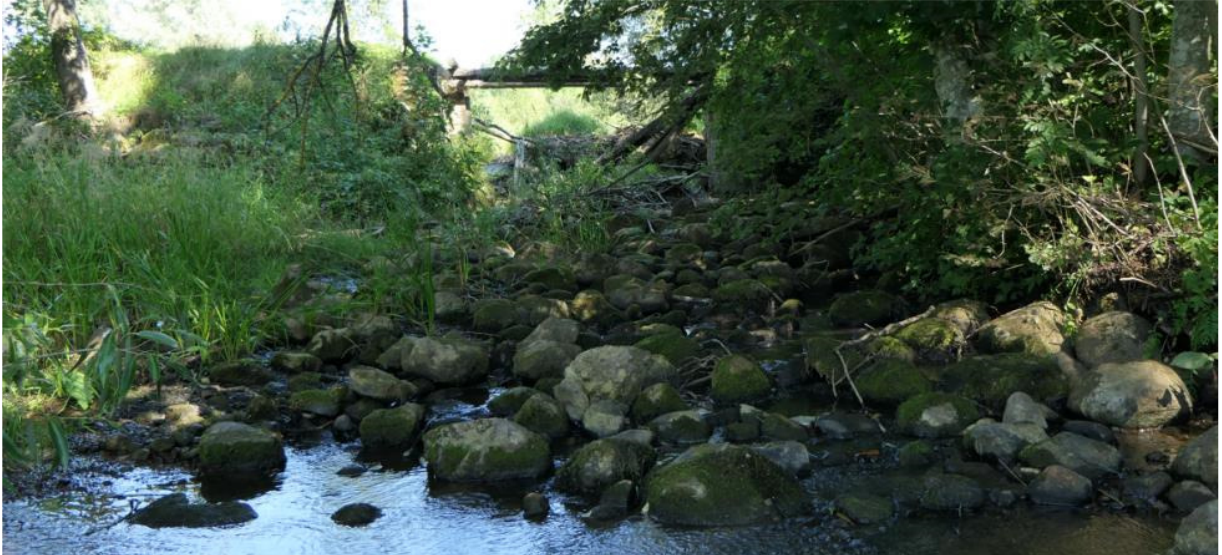
Pais koosneb pinnastammist (endisest teetammist) ja üheavalisest liigveelaskmest laiussega 6.2 m. Liigveelaskmest on osaliselt säilinud, kuid varisevad kaldasambad. Varisemise jätkudes lisandub voolusängi täiendav voolu takistav materjal. Avasse langenud puit- ja kivikonstruktsioonid ning ujupraht tekitavad paisutuse ja enamusel ajast toimub vee vool vareme alt. Vare on kaladele ületamatuks/läbimatuks rändetõkkeks.

Liigveelaskmest allavoolu voolusängi paigaldatud voolurahustuskividest kividest on moodustunud kärestik. Liigveelaskmest vasakul paikneb endine veskihoone ja veskikanal. Läbivool hoonest on võimalik suurvee ajal kui vee tase tõuseb veskikanali sissevoolust kõrgemale.

Foto 7. Semperi veski liigveelase ja selle alavees olev kividega kindlustatud säng, vaade ülesvoolu 16.08.2022

Kalade rändetingimuste parandamiseks on kavandatud liigveelaskme vareme likvideerimine. Jõgi puhastada lamapuidust ja endise paisu konstruktsioonidest. Paisu konstruktsiooni lammutamisel saadavad ja jõesängi juba kukkunud/paigaldatud maakivid kasutatakse voolusängi kujundamiseks ja nõlvade kindlustamiseks. Voolusäng kujundatakse liigveelaskme piirkonnas looduslähedaseks kärestikuks põhja laiusega 4 m. Kaldad kujundatakse erosiooni vähendamiseks ja üldise stabiilsuse tagamiseks nõlvusega 1:4. Kujundatava ja kindlustatava sängi pikkus on ca 75 meetrit. Rajatava sängi põhja arvutuslikuks languks on 2,6%, kõrguste vahemikus 71,80 m kuni 73,55 m.

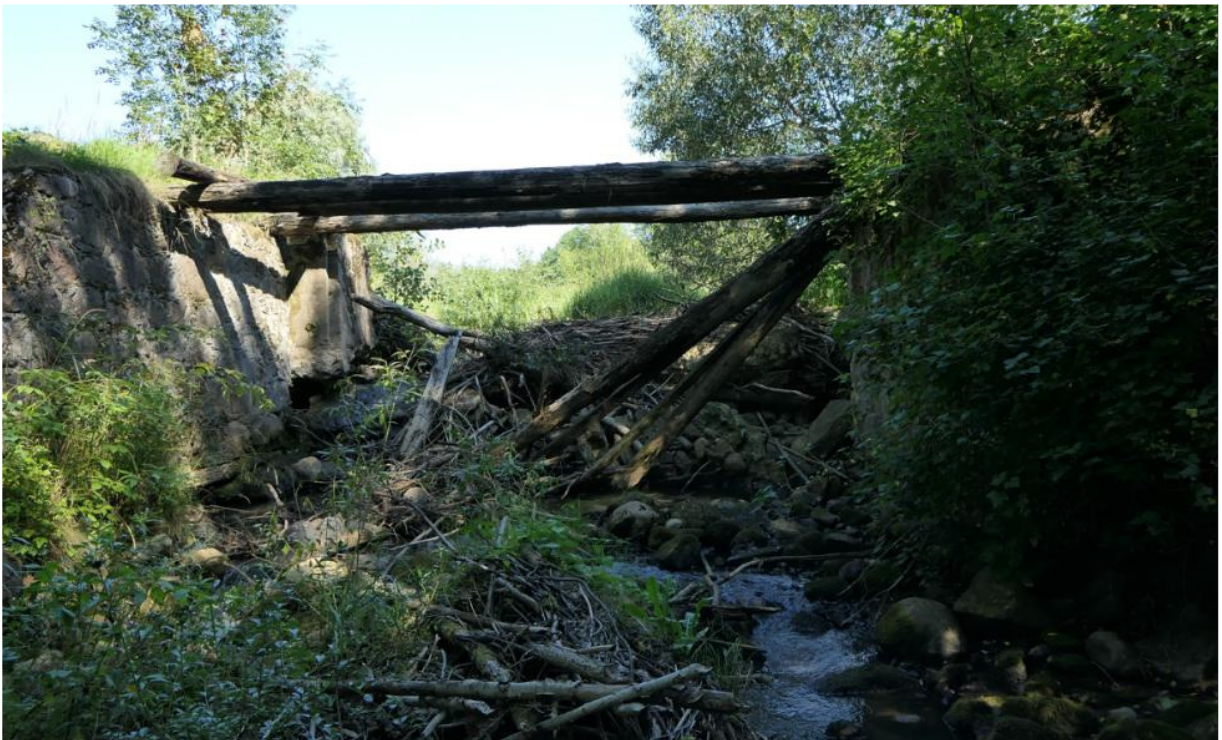
Foto 8. Semperi veski liigveelase, vaade ülesvoolu 16.08.2022

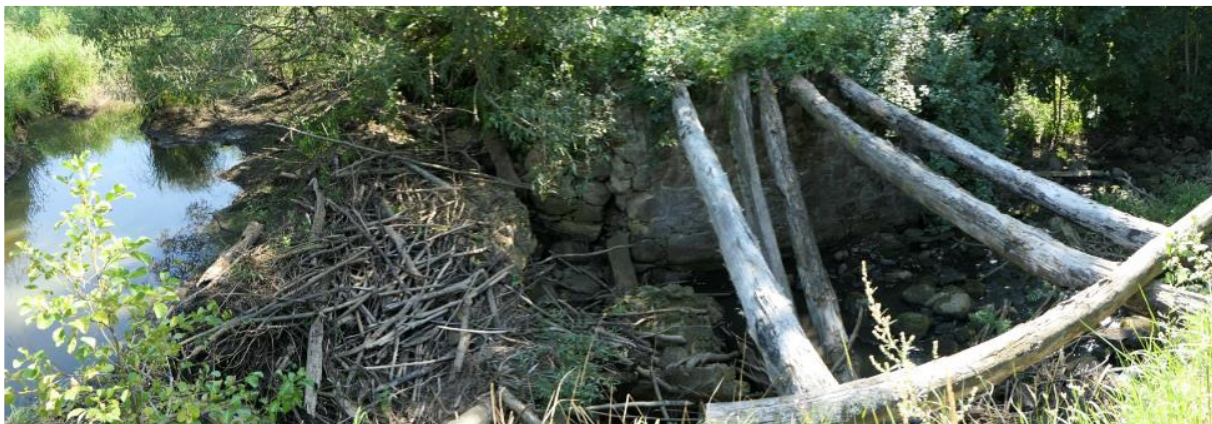
Foto 9. Semperi veski liigveelase, vaade paremalt kaldalt 16.08.2022

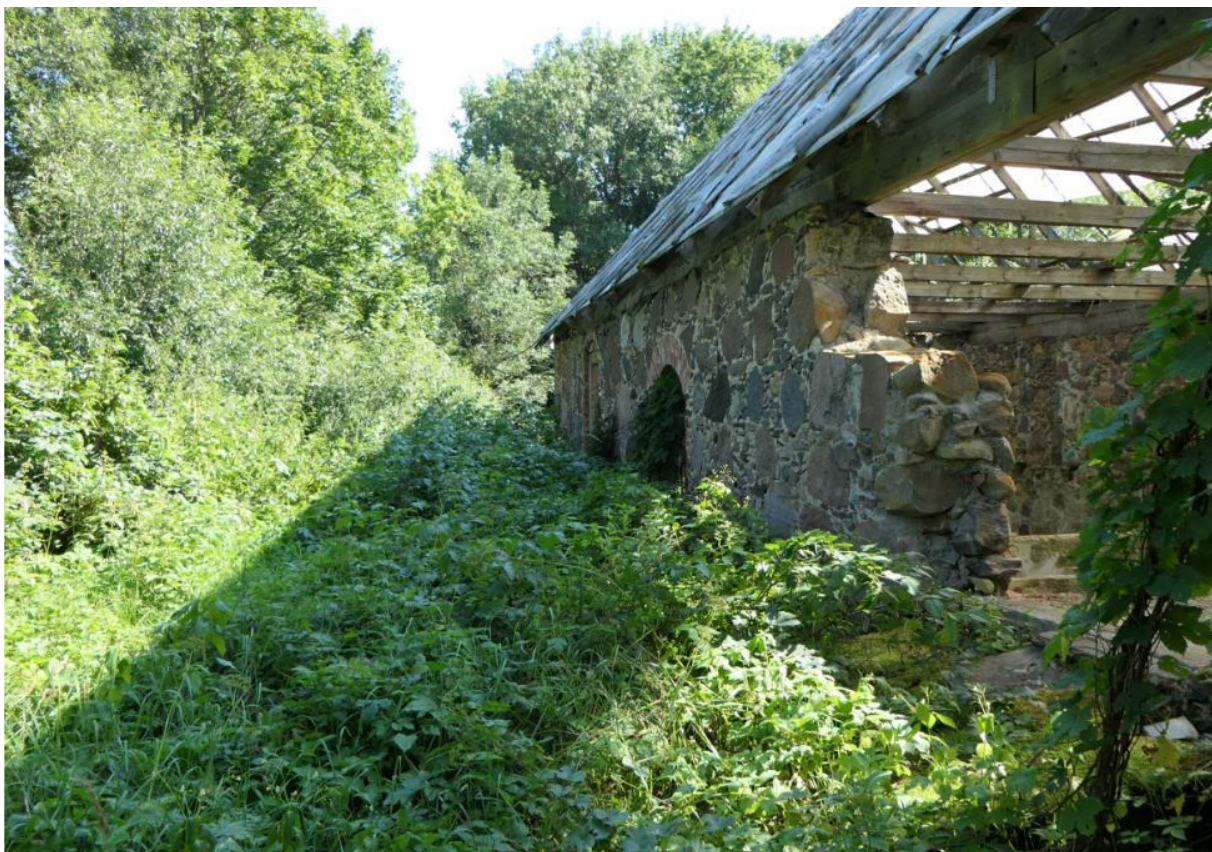
Foto 10. Semperi veski juurdepääsutee ja veskihoone vasakul kaldal 16.08.2022. Veskikanal paikneb orienteerivalt lagunenuud seinu all.

Juhul kui peetakse vajalikuks, on võimalik üle liigveelaskme olnud 6080014 Kalde-Punga tee sild peale vareme lammutamist taastada (vareme konstruktsioonid ei ole kasutatavad silla konstruktsiooniks). Silla taastamisel sõidukite ülepääsuks piisava kandevõimega tuleb selgitada

ka olemasolevat veskikanalit katva konstruktsiooni ja kanali seinte kandevõime ning olenevalt tulemustest konstruktsioon remontida või asendada. Olenevalt vajadusest saab silla taastada vareme lammutamise ja voolusäingi kujundamisega samaaegselt või eraldi tööna hiljem.

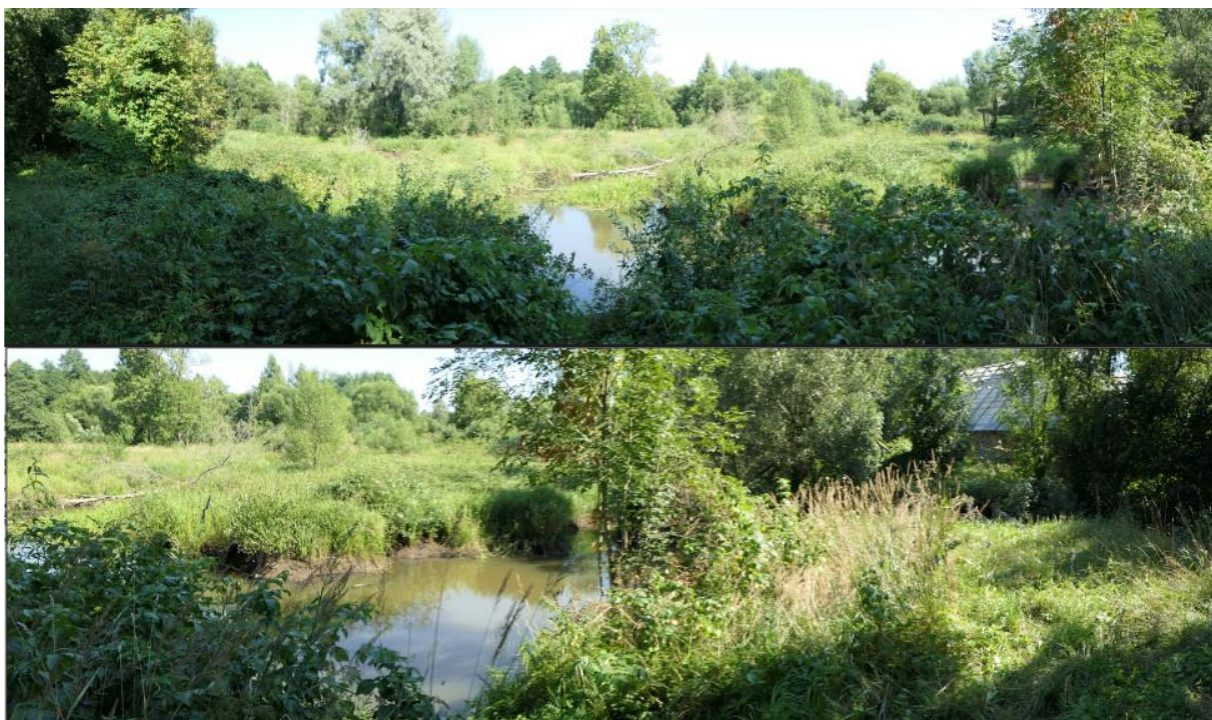
Foto 11. Semperi veski endise paisjärve ala, vaade paremalt kaldalt 16.08.2022.

Kindlustatavast alast ülesvoolu puhastatakse jõesäng ca 70 meetri pikkusel lõigul settest. Eemaldatud setteid ja pinnastammi likvideerimisel saadavat pinnast kasutatakse ümbritseva ala lohku täitepinnaseks ning kallaste kujundamisel.
