**Jõgede eeluuringud elupaikade parandamiseks  
Loo jõel ja Kursi ojal kavandatavate tööde tehnilised  
kirjeldused  
Uuring**

Tellija: Keskkonnaamet  
Objekt: Loo jõgi ja Kursi oja

Töö nr: 22015-9-10  
Stadium: uuring  
Välja antud: jaanuar 2023

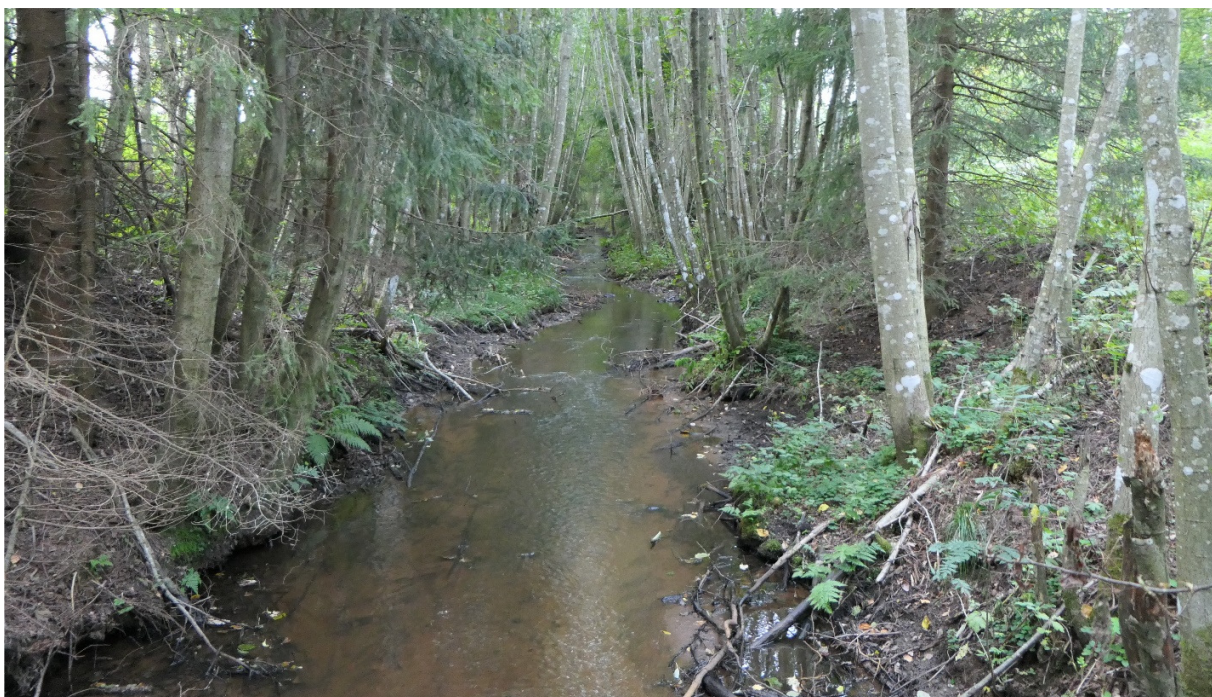
Loo jõgi on parandataval lõigul riigi poolt korrashoitav ühiseesvool, mille sängi on kuivendussüsteemi rajamise käigus sirgestatud ja süvendatud.

*Foto Lo-1. Parandatav lõik, vaade ülesvoolu 7.09.2022*

Jõesängile on võimalik juurde pääseda mööda Kuusalu-Aru tee T1. Voolusängi kui elupaiga parandamiseks on kavandatud kivide, kruusa ja veerise lisamine voolusängi.

Rajatavatele kudealale tuuakse juurde kruusa ja veerist (d 2...8 cm, struktuuriga  $50\pm 10\%$  d 2...5 cm ning  $50\pm 10\%$  d 5...8 cm). Materjal peab olema sõelutud looduslikust kruusast, vajadusel tuleb lisada purustatud kruusa, et materjal ei oleks liiga ümar ja voolus ebastabiilne. Padjandi allavoolu jäävasse serva paigaldatakse kividest vall, et parandada padjandi materjali püsimist. Samuti paigaldatakse kivid padjandi ja kalda kokkupuute piirkonda, et vähendada voolutakistuse lisandumisega kaasnevast voolukiiruse lokaalsest suurenemisest tulenevat võimalikku erosiooni (kive ei paigaldata katkematu reana padjandi servas). Ülejäänud kivid paigaldatakse nii, et oleks tagatud kaladele kudemiseks ja marja arenemiseks soodsad hüdro-morfoloogilised tingimused. Materjali paigaldamise asukohad määratakse kohapeal looduses töövõtja meeskonda kuuluva elustikueksperti poolt. Tabelites Lo-1 ja Lo-3 näidatud koordinaadid ning parandatavate lõikude asukohad joonisel Lo-1 on orienteerivad.

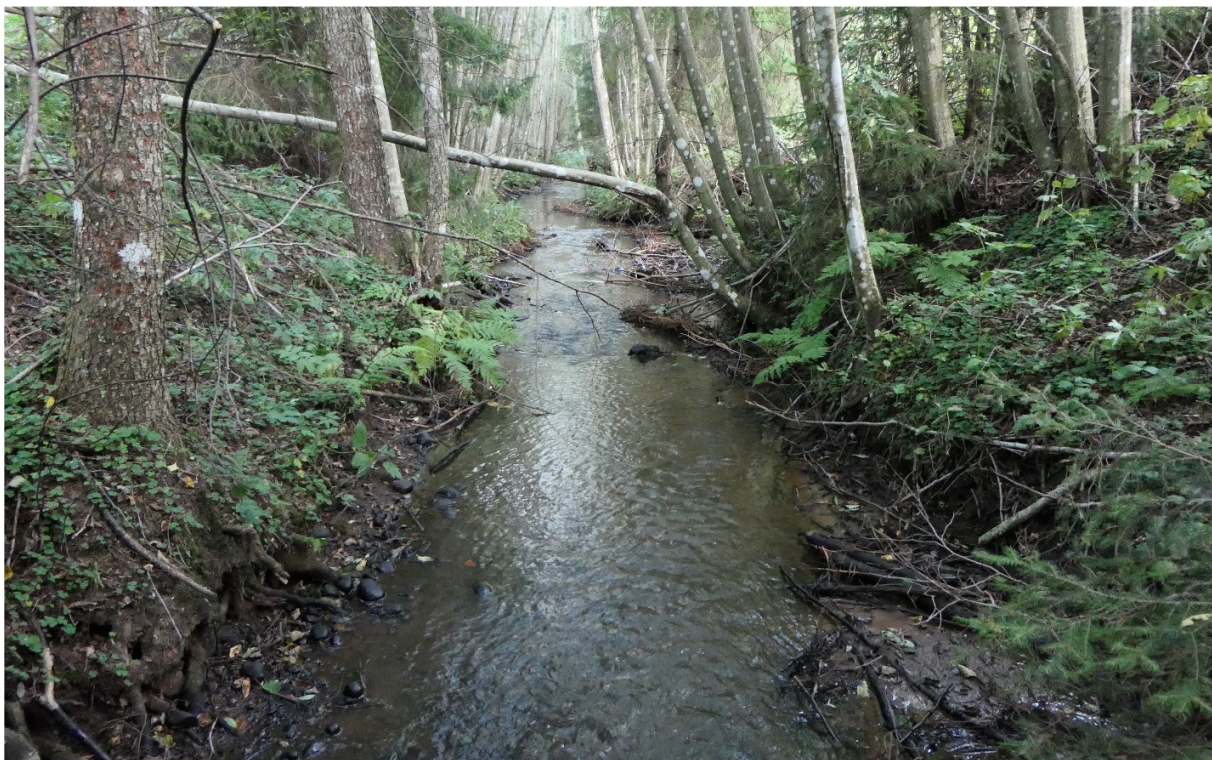
*Foto Lo-2. Parandatav lõik, vaade ülesvoolu 7.09.2022*

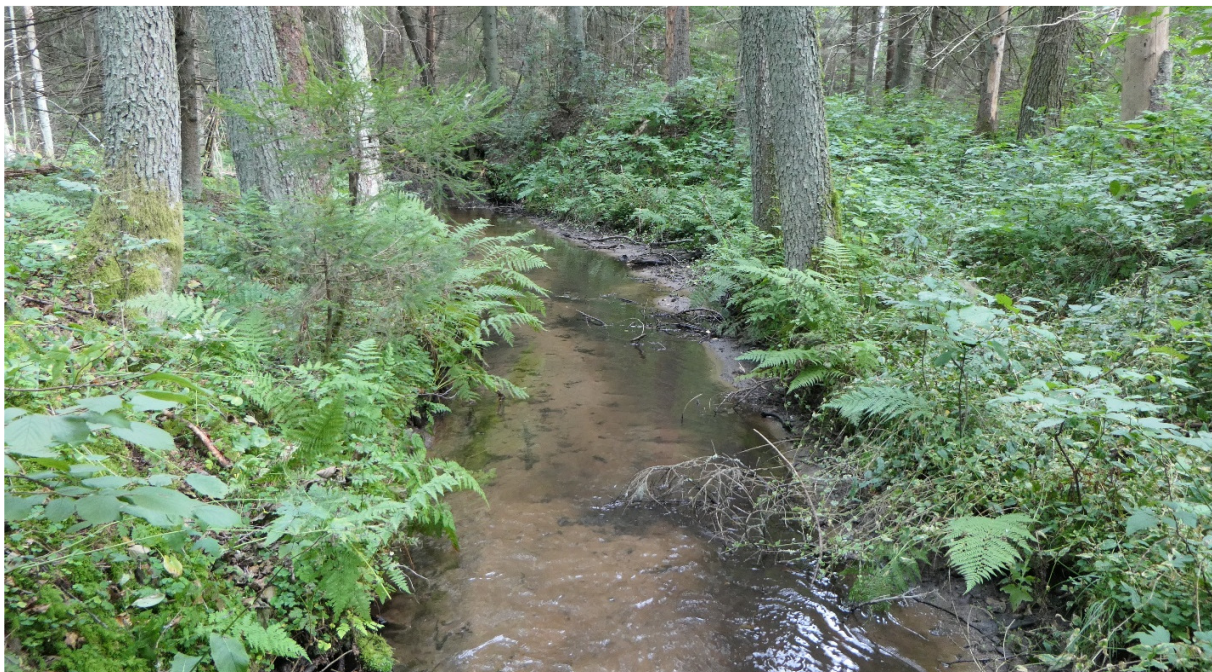
Kursi oja voolab parandatavatel lõikudel tehissängis. Parandatavast lõigust 2 ülesvoolu on oja riigi poolt korrashoitav ühiseesvool.

*Foto Ku-3. Parandatav lõik 1, vaade allavoolu 7.09.2022*

Jõesäangi lõigule 1 on võimalik juurde pääseda mööda 11107 Kahala teed ning lõigule 2 mööda 11275 Hirvli-Vahastu teed ja kruuskattega põlluteed. Voolusäangi kui elupaiga parandamiseks on kavandatud kivide, kruusa ja veerise lisamine voolusäangi.

Rajatavatele kudealale tuuakse juurde kruusa ja veerist (d 2...8 cm, struktuuriga  $50\pm 10\%$  d 2...5 cm ning  $50\pm 10\%$  d 5...8 cm). Materjal peab olema sõelutud looduslikust kruusast, vajadusel tuleb lisada purustatud kruusa, et materjal ei oleks liiga ümar ja voolus ebastabiilne. Padjandi allavoolu jäävasse serva paigaldatakse kividest vall, et parandada padjandi materjali püsimist. Samuti paigaldatakse kivid padjandi ja kalda kokkupuute piirkonda, et vähendada voolutakistuse lisandumisega kaasnevast voolukiiruse lokaalsest suurenemisest tulenevat võimalikku erosiooni (kive ei paigaldata katkematu reana padjandi servas). Ülejäänud kivid paigaldatakse nii, et oleks tagatud kaladele kudemiseks ja marja arenemiseks soodsad hüdro-morfoloogilised tingimused. Materjali paigaldamise asukohad määratakse kohapeal looduses töövõtja meeskonda kuuluva elustikueksperdi poolt. Tabelites Ku-1 ja Ku-3 näidatud koordinaadid ning parandatavate lõikude asukohad joonisel Ku-1 on orienteerivad.

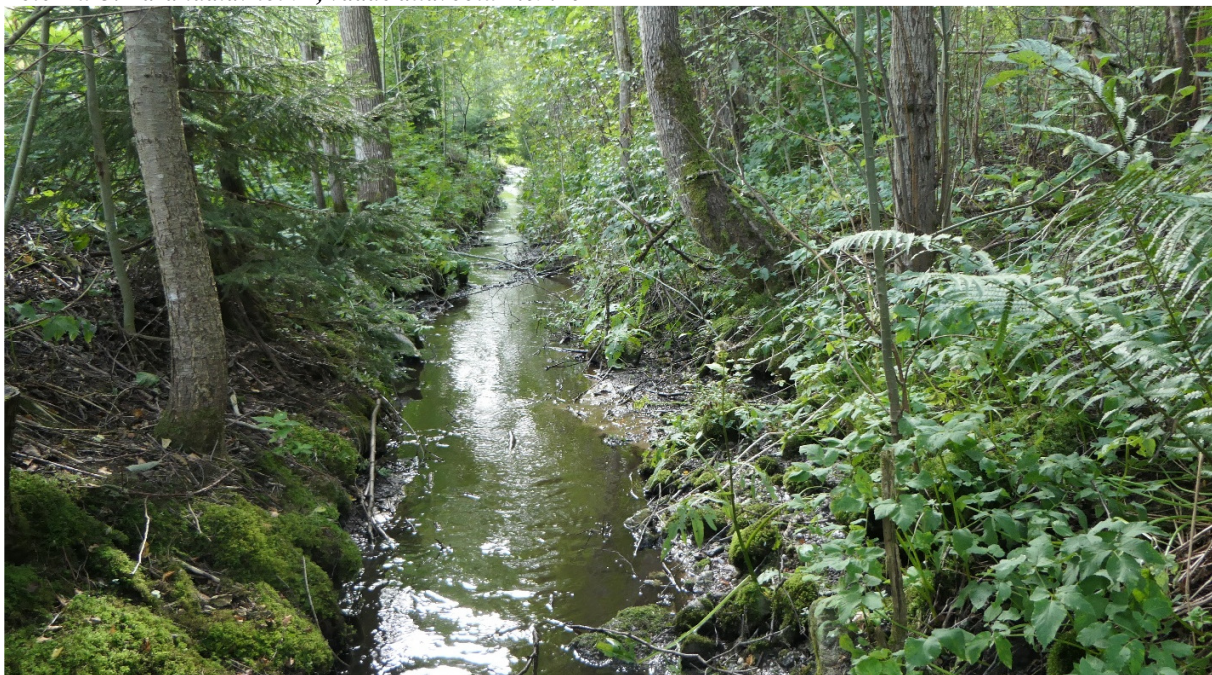
*Foto Ku-4. Parandatav lõik 2, vaade ülesvoolu 7.09.2022*
