Operatiivseire korraldamine 2018

Rakendatud meetme tõhususe hindamine

Operatiivseire korraldamine 2018 Rakendatud meetme tõhususe hindamine

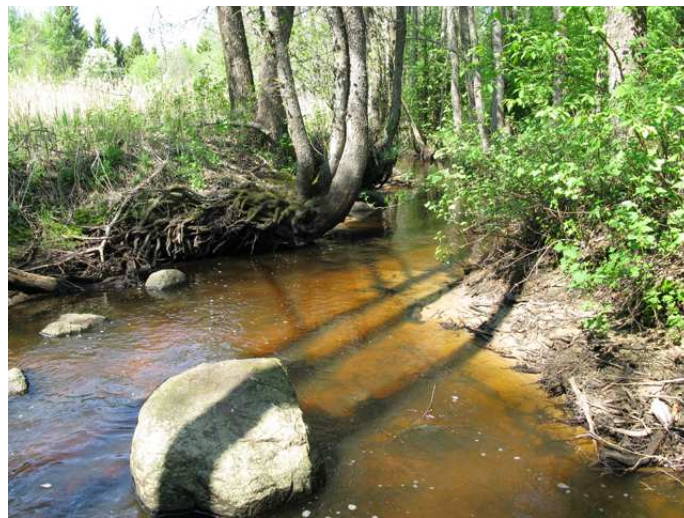
Foto 1. Kaberla oja 500 m allpool Kaberlat

Kaberla oja võeti proove kahest kohast: 500 m allpool Kaberlat (neljal korral) ja Kaberneemes (kolmel korral).

ÖSE oli proovikohas **500 m allpool Kaberlatkesine**, kuna nii FÜ-KE kui ka fübe_m olid kesised. Varem selles proovikohas ökoloogilist seisundit hinnatud ei ole.

FÜ-KE oli allpool Kaberlat **kesine**, kuna **P_üld** oli **halb**. P_üld sisaldus oli vahemikus 0.054 mg/l (1.11.2018) kuni 0.16 mg/l (9.07.2018).

fübe_m oli Kaberla proovikohas **kesine**. Kolmest ränivetikaindeksist näitas IPS head seisundit ning WAT kesist seisundit. Ränivetikaindeks TDI näitas napilt kesist seisundit, jäädes kesise ja hea piirile. Kokku määrati 38 taksonit bentiilisi ränivetikaid. Domineeris *Encyonema reichardtii* (32%). Arvukalt esinesid *Eolimna minima* (15%) ja *Achnanthydium minutissimum* (12%). Antud oja on uuritud eelnevalt 2014. aastal (Kaberla oja: Kaberneeme) ning fübe_m hinnanguks saadi siis hea. Domineeris *Achnanthydium minutissimum* ning *Rhoicosphenia abbreviata* esines arvukalt [16].

suse_m oli proovikohas 500m allpool Kaberlat**väga hea**. Liikidest olid arvukamad *Gammarus pulex* (41%) ja *Baetis rhodani* (samuti 41%). Teiste EPT taksonite (peale *Baetis rhodani*) arvukus oli eraldivõetuna alla 1%. DSFI esimese klassi võtmerühma liikidest esinesid *Leuctra fusca* ja *Limnius volckmari*. Sellest proovikohast varem põhjaloomastiku proove võetud ei ole. 2014. aastal oli Kaberla oja Kaberneeme proovikoha seisund põhjaloomastiku põhjal hea [16].

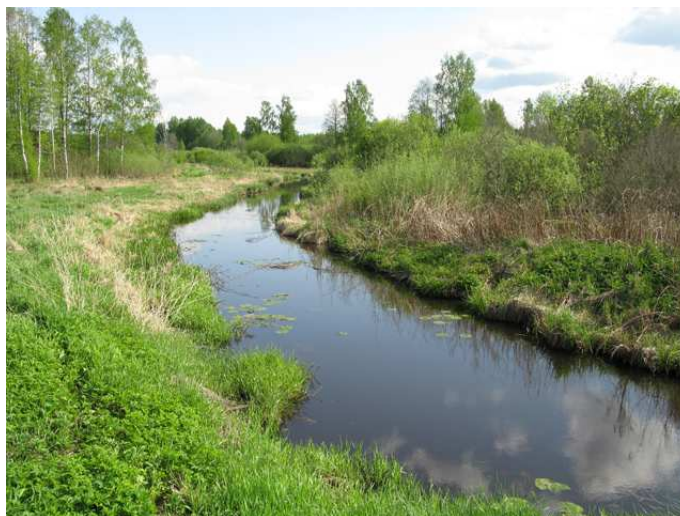
Foto 2. Karioja, Mõrgi

Proovikoht kuulub veekogumisse VEE1004900_1.

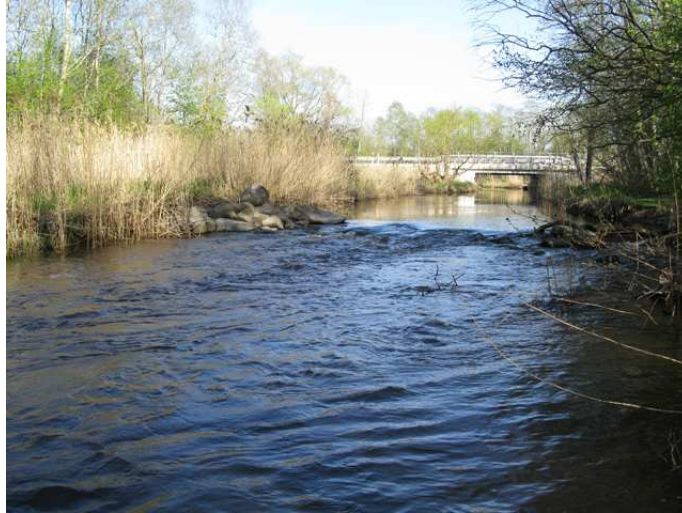
Foto 6. Taebla jõgi, Saunja sild.

ÖSE oli Palivere proovikohas **hea** ja Saunja proovikohas **kesine**. Halvim oli seisund mõlemas proovikohas kalastiku põhjal. 2013. aastal oli ÖSE Palivere proovikohas kesine (kesine suse_m) ja Kõrgema proovikohas (ligikaudu üks kilomeeter Taebla proovikohast ülesvoolu) halb (halb kala_m).

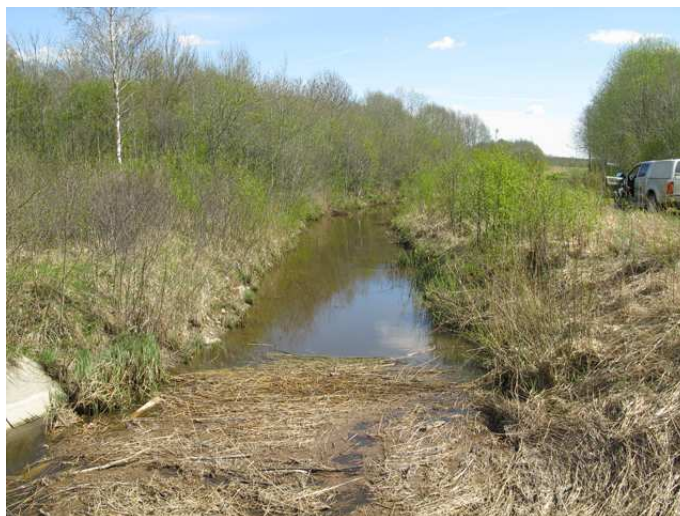
Foto 2. Uustalu kraav (Silmajõgi), alamjooks

suse_m oli hea. Taksonitest oli arvukaim *Pisidium sp.* EPT liikidest oli arvukamad *Nemoura cinerea* ja *Limnephilus lunatus*. DSFI esimese klassi võtmerühma liikidest esines *Notidobia ciliaris*. 2009. aastal oli seisund põhjaloomastiku põhjal samas proovikohas kesine [35].

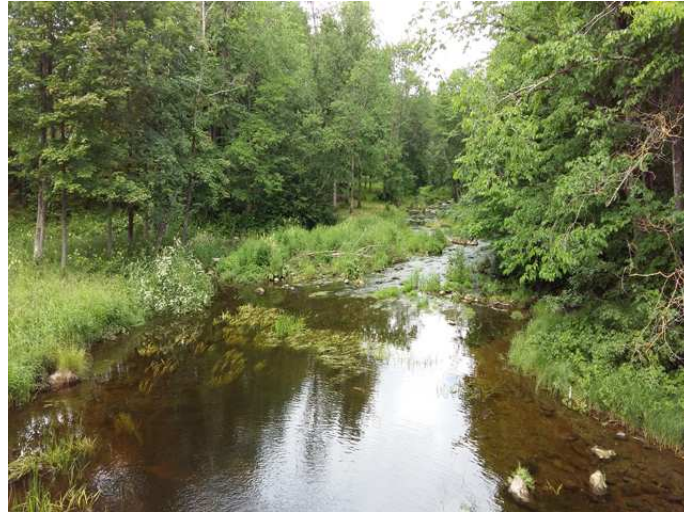
Seirepüügil **Kuivajõe Uuemõisaproovikohas** registreeriti 4 kalaliiki: luts, forell, võldas ja trulling. Indikaatorliikidest esines forell. Tüübispetsiifilistest liikidest esines luts, võldas ja trulling, puudus lepamaim. Kalastiku seisund hinnati seirepüügi põhjal **heaks** (JKI=0.60). Varem on selles lõigus kalastikku hinnatud 2014. a. Siis hinnati kalastiku seisund kesiseks [16].

Kalastiku **seisund**on võrreldes 2014. aastaga **paranenud**: 2014. aastal oli JKI=0.07, 2018. aastal JKI=0.60. Tüübispetsiifilistest liikidest leiti varem puudunud lutsu ja võldast, ei leitud lepamaimu.

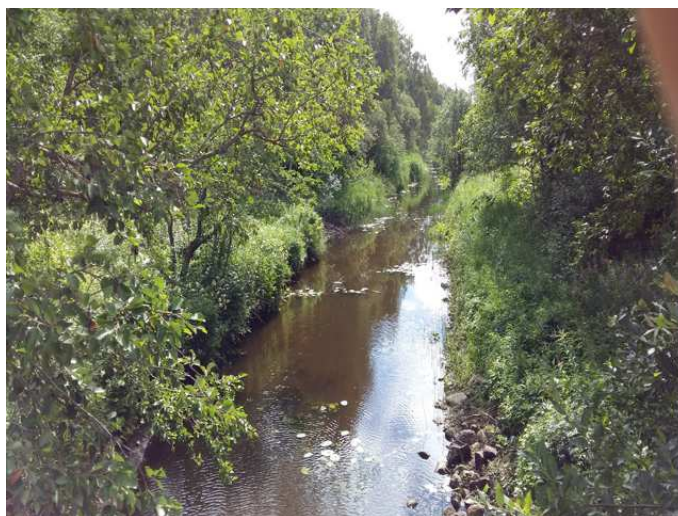
3.3.2 Leivajõgi, Sillaotsa

Seirepüügil **Leivajõe**(TMV) **Sillaotsa** proovikohas registreeriti 7 kalaliiki: forell, haug, särg, lepamaim, ahven, võldas ja trulling. Indikaatorliikidest esines forell ja võldas, puudusid silmuvastsed. Tüübispetsiifilistest liikidest esines haug, särg, lepamaim, ahven ja trulling, puudusid viidikas ja luts. Kalastiku seisund hinnati seirepüügi põhjal **heaks** (JKI=0.50).

2014. aastal hinnati Pajupea proovikohas (Sillaotsa proovikohast 2 km allavoolu) kalastiku seisund kesiseks [16]. **Seisund** on seega praeguseks **paranenud**. Kui varem jõeforelli järelkasv puudus, siis 2018. aastal leiti arvukalt 0+ ja 1+ isendeid. Uutest liikidest leiti võldast ja trullingut.

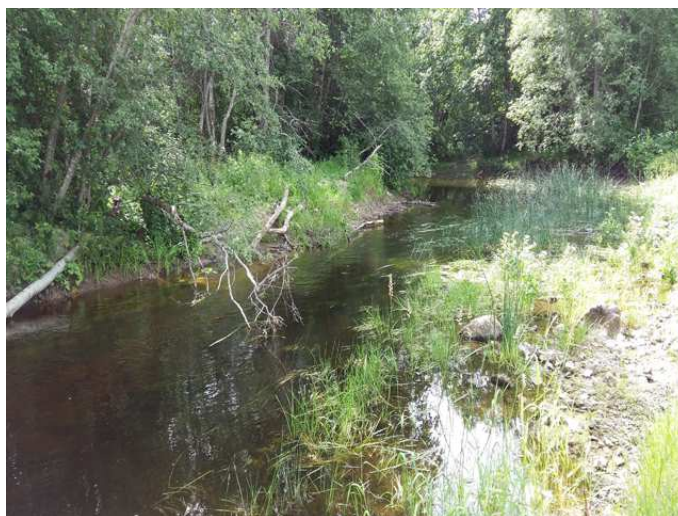
3.3.3 Pirita jõgi, Patika

Seirepüügil **Pirita** jõe **Patika**proovikohas registreeriti 9 kalaliiki: haug, särg, lepamaim, ahven, hink, luts, silmuvastsed, võldas ja trulling. Indikaatorliikidest esines võldas. Tüübispetsiifilistest liikidest esines haug, särg, lepamaim, ahven, hink, luts, silmuvastsed ja trulling, puudusid forell, viidikas ja tippviidikas. Kalastiku seisund hinnati seirepüügi põhjal **kesiseks** (JKI=0.33). Varem on selles lõigus kalastikku hinnatud 2014. a. Siis oli kalastiku seisund halb [16].

Seisund kalastiku põhjal on **paranenud**, kuid jääb **ikkagi kesiseks**. Indikaatorliikidest on võrreldes 2014. aastaga lisandunud võldas, tüübispetsiifilistest liikidest silmuvastsed. Lisandunud on ka hink (loodusdirektiivi II kategooria liik). Võimalik, et aeg Vaskjala kalapääsude rajamisest 2015. aasta oktoobris ei ole olnud veel piisav olukorra stabiliseerumiseks ja hea seisundi saavutamiseks.

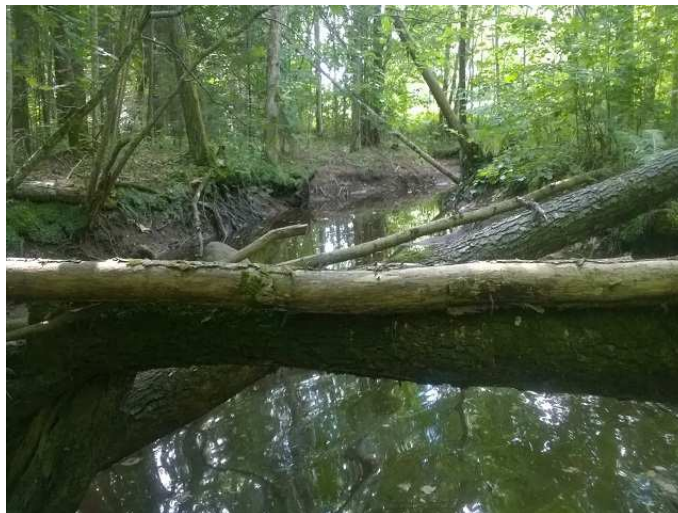
Seirepüügil **Rannametsa** jõeülalpool **Laiksaare paisu** olevas proovikohas registreeriti 4 kalaliiki: lepamaim, trulling, luukarits ja forell. Indikaatorliikidest esines forell. Tüübispetsiifilistest liikidest esinesid lepamaim, trulling ja luukarits. Kalastiku seisund hinnati seirepüügi põhjal **väga heaks**. 2013. aastal oli seisund kalastiku põhjal samas proovikohas vaid kesine[15].

Seisund kalastikuindeksi põhjal on võrreldes 2014. aastaga **oluliselt paranenud**: 2014. aastal JKI=0.30, 2018 JKI=1.00. Forelli esines arvukalt ja esindatud olid kõik vanusejärgud. Tüübispetsiifilistest liikidest leiti esmakordselt lepamaimu ja luukaritsat. Paranenud seisund kalastiku põhjal annab tunnistust Laiksaare kalapääsu toimimisest.

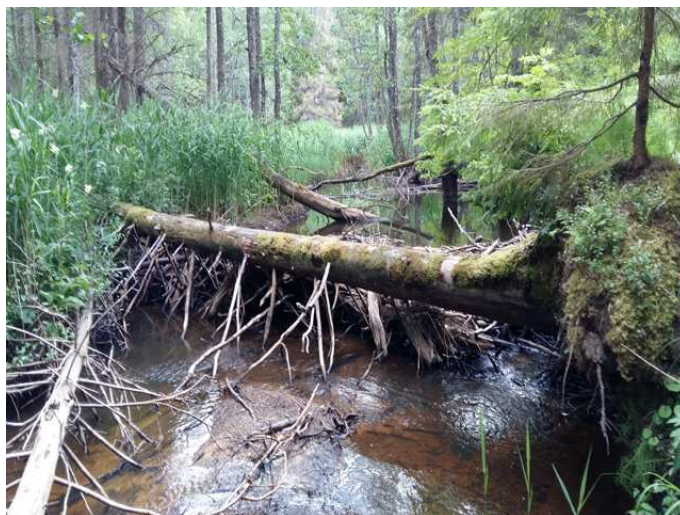
3.3.6 Tarvasjõgi, Krani

Seirepüügil **Tarvasjõe Kraniproovikohas**(ca 2 km suudmest ülesvoolu) registreeriti 5 kalaliiki: haug, lepamaim, ojasilm, võldas ja trulling. Indikaatorliikidest esines ojasilm. Tüübispetsiifilistest liikidest esines haug, lepamaim, võldas ja trulling, puudusid luts ja luukarits. Kalastiku seisund hinnati seirepüügi põhjal **heaks** (JKI=0.57). Varem on samas proovikohas kalastikku hinnatud 2010. a. Siis hinnati kalastiku seisund samuti heaks [13].

2014. aastal hinnati Krani proovikohast ca 5 km ülesvoolu olevas proovikohas seisund kalastiku põhjal kesiseks. Negatiivseks mõjuteguriks kalastikule peeti koprapaisude olemasolu. Ei välistatud võimalust, et kalastik on selles proovikohas liigi- ja isenditevaene looduslikel põhjustel [16].

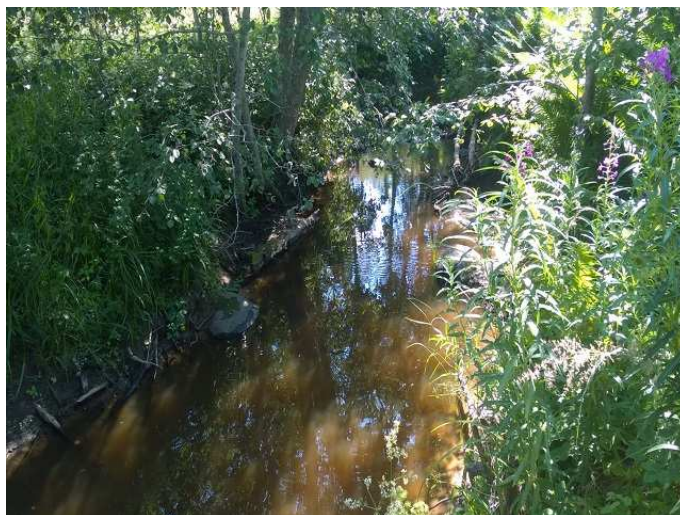
3.3.7 Vainupea jõgi, Altpere (Pajuveski)

Seirepüügil **Vainupea jõe**(TMV) **Altpere**proovikohas registreeriti 4 kalaliiki: silmuvastsed, lepamaim, trulling ja forell. Indikaatorliikidest esinesid forell ja silmuvastsed. Tüübspetsiifilistest liikidest esinesid lepamaim ja trulling, puudusid luukarits ja luts. Kalastiku seisund hinnati seirepüügi põhjal **heaks**. Varem on selles proovikohas kalastikku hinnatud 2014. aastal. Siis hinnati kalastiku seisund kesiseks [16].

2018. aastal leiti Altpere proovikohas ka varem puudunud silmuvastseid. **Seisund** on võrreldes varasemaga **paranenud**: 2014. aastal JKI=0.07; 2018. aastal JKI=0.67. Veekogumi seisundi võib kalastiku põhjal hinnata heaks.

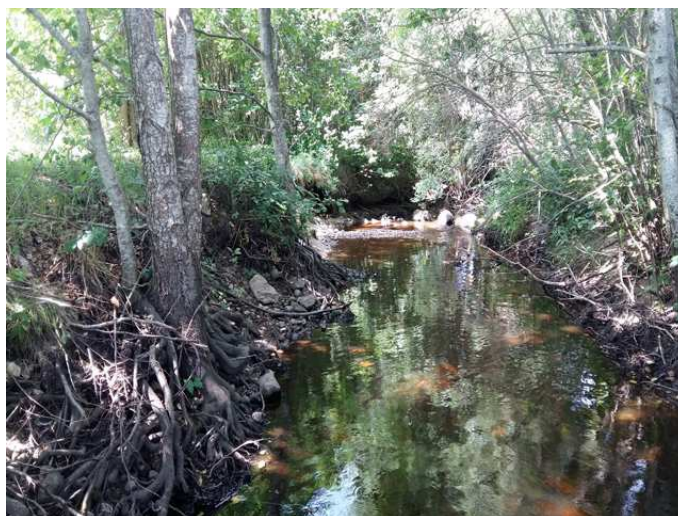
Hinnati 2014. aastal teostatud jõe suudmeala süvendamis- ja puhastamisjärgset mõju kalastikule.

Seirepüügil **Vesiku oja** Kihelkonna-Lümanda tee proovikohas (võib läheduse tõttu lugeda **Kotsma**SJA1648000 juurde kuuluvaks) registreeriti 3 kalaliiki: forell, silmuvastsed ja luts. Indikaatorliikidest esinesid forell ja silmuvastsed. Tüübispetsiifilistest liikidest esines luts, puudusid haug, ogalik ja luukarits. Kalastiku seisund hinnati seirepüügi põhjal **heaks** (JKI=0.42). Varem on Kotsma proovikohas kalastikku uuritud 2011. aastal. Siis hinnati kalastiku seisund samutiheaks [14].

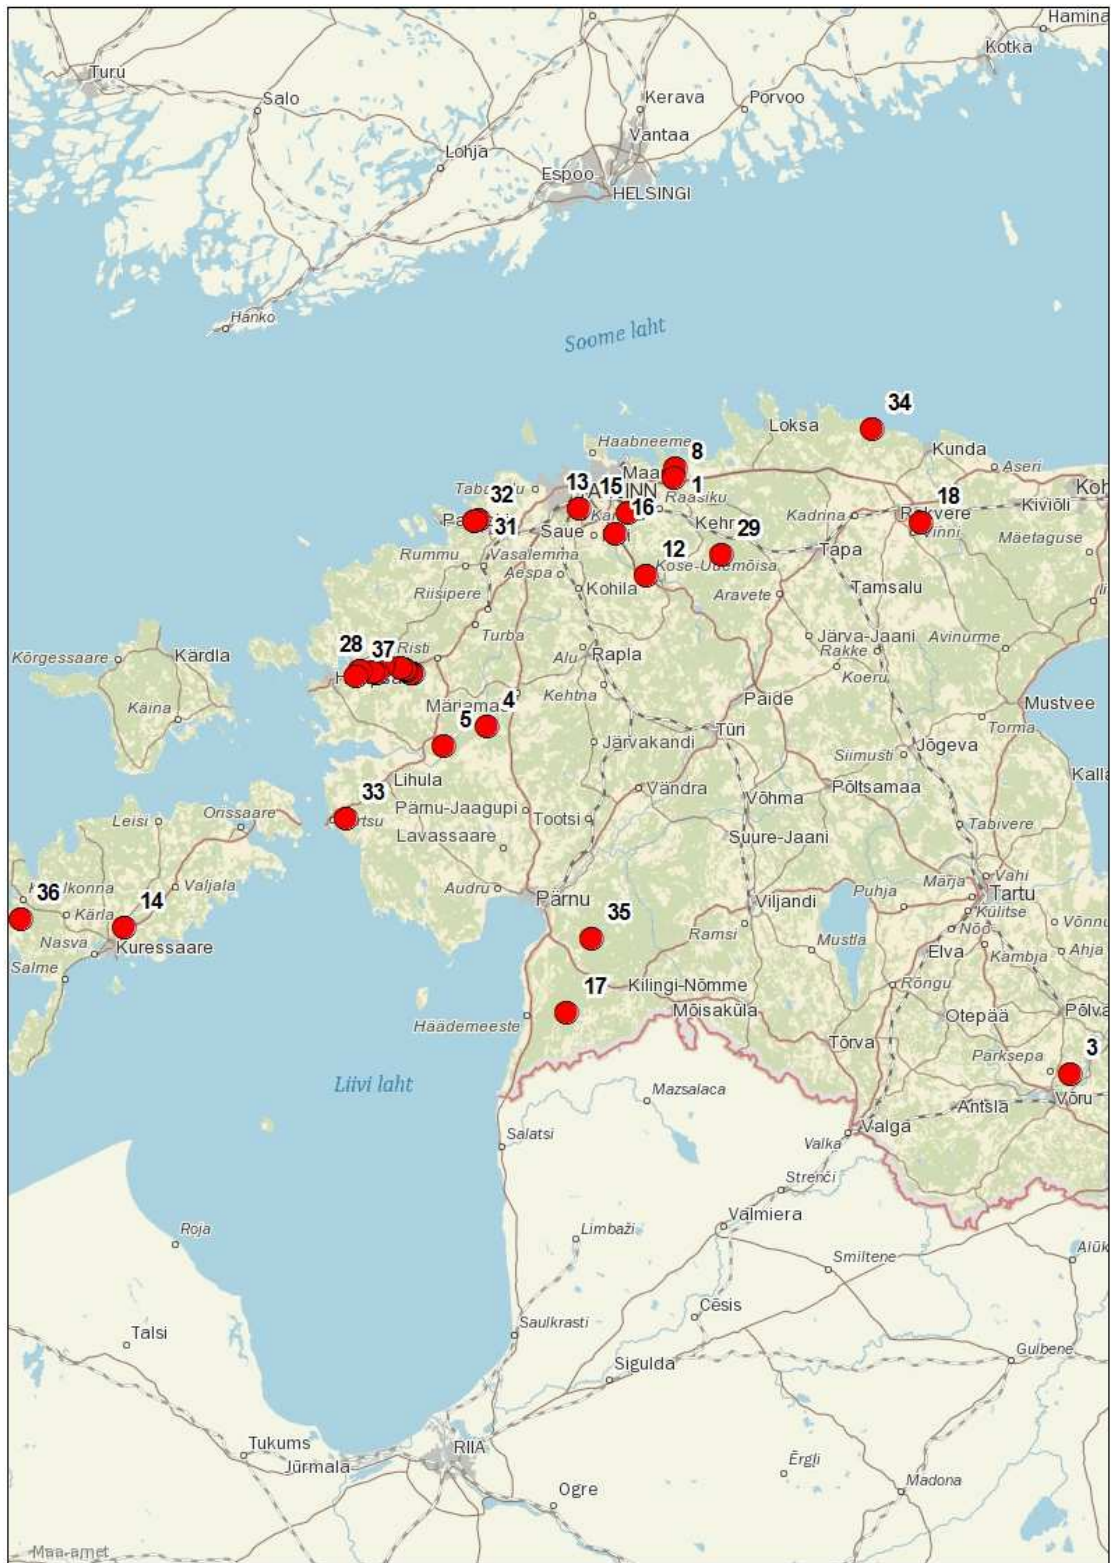
Joonis 1. 2017. aasta proovikohtade paiknemine (proovikohtade numeratsioon on sama, mis tabelis 1 lk 6-8).

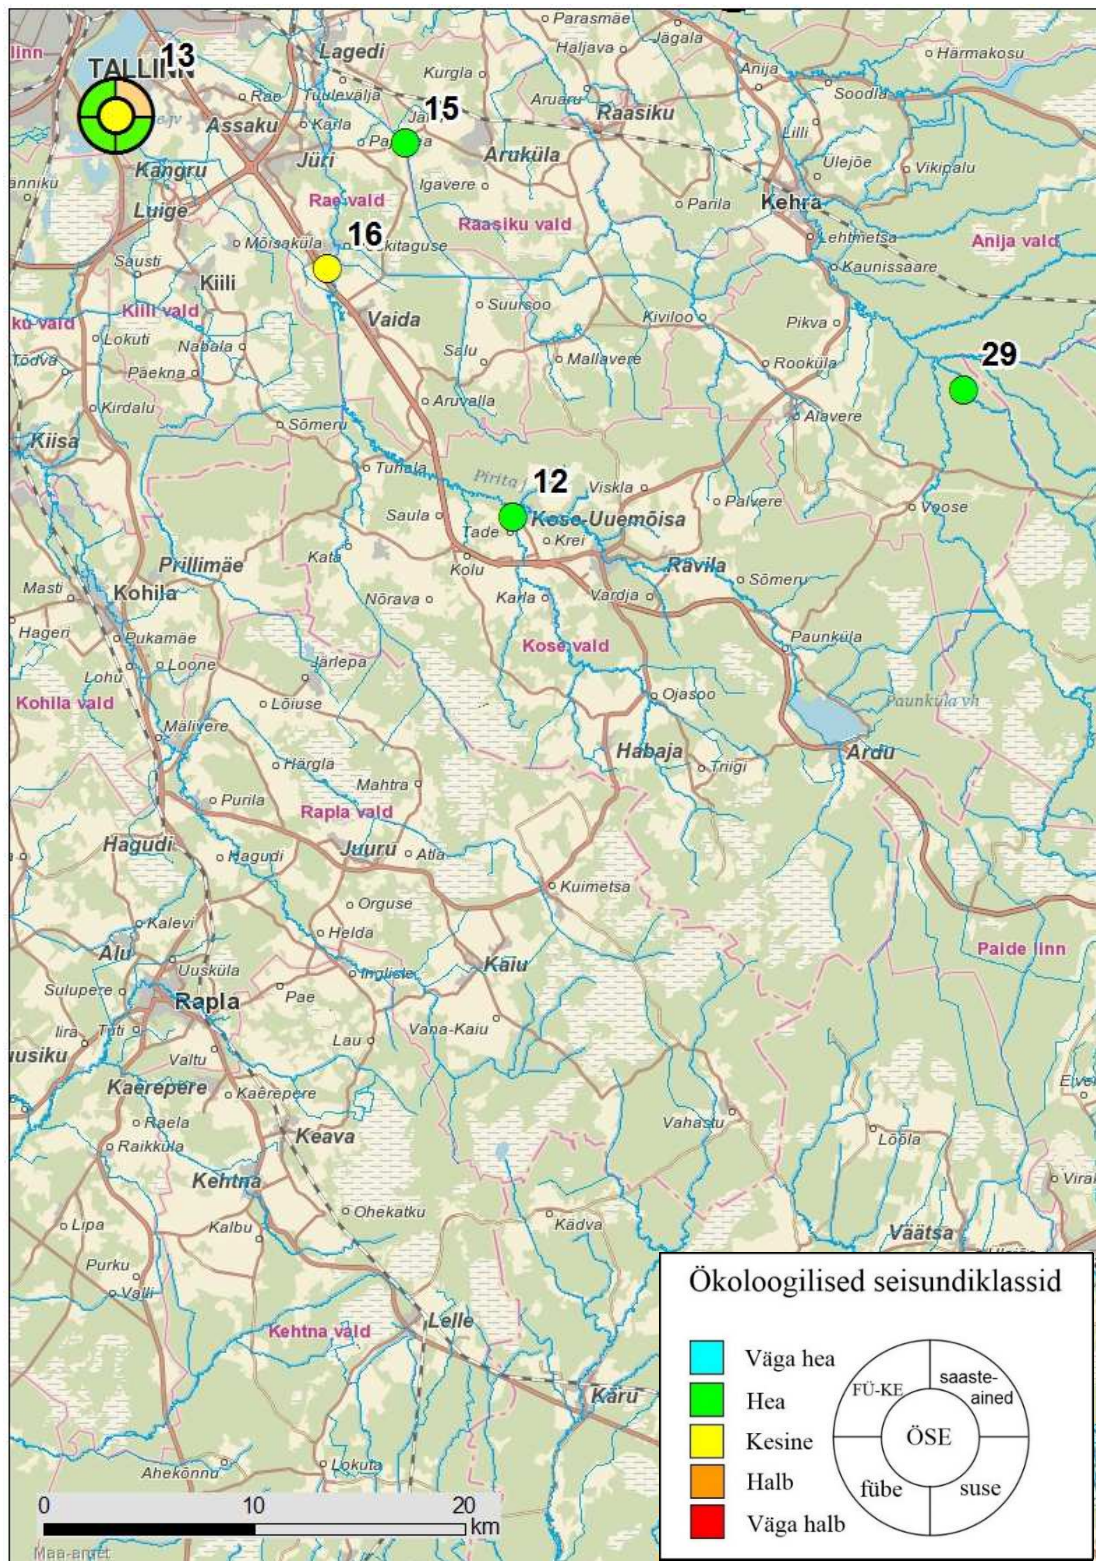
Joonis 6.12) Kuivajõgi, Uuemõisa (kalastik); 13) Kurna oja, suue (Ülemiste); 15) Leivajõgi, Sillaotsa sild (kalastik); 16) Pirita jõgi, Patika (kalastik); 29) Tarvasjõgi, Krani (kalastik).
