# Palamulla karstiaala eksperthinnang

Tallinna Ülikooli ökoloogia keskus

mai 2019

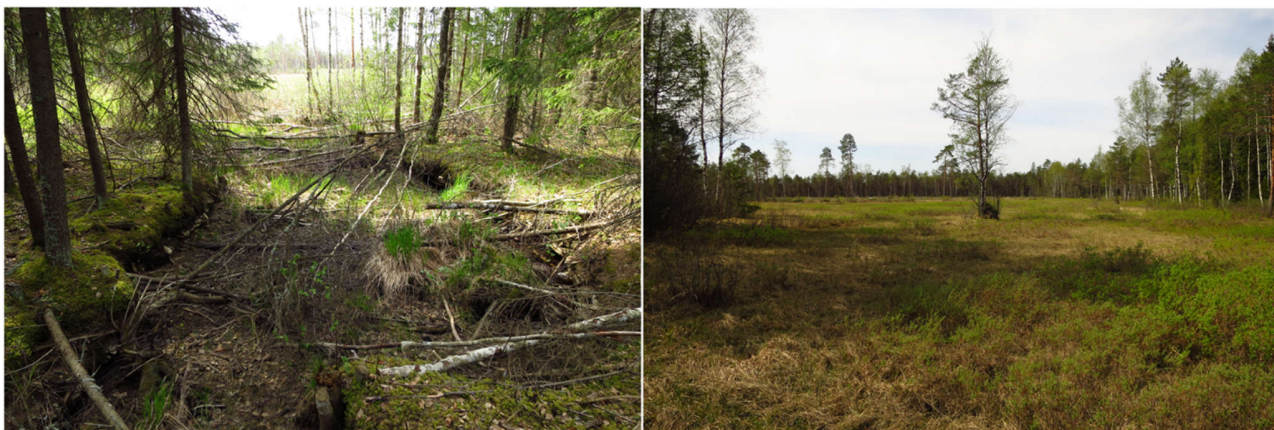
Joonis 4. Esiplaanil kastja langatuslehti põhjas olevad pugemid Palamulla karstisüsteemi neeldumisalal (vasakul). Servamäre, kuhu suurveeperioodidel valgub Palamulla rabalaama liigvesi ning moodustab karstisüsteemi neelamisvõime ületamise korral ajutise karstijärviku (paremal).

**Palamulla rabalaama kirdeveeru servamäresse valgunud vesi neeldub Linnuraba kõviku lõunaserva astangusse sopistunud pugemites (Joonis 3), mille suuremaid gruppe oli visuaalse vaatluse järgi kolm (Joonis 4). Kui juurdevalguva vee vooluhulk ületab karstisüsteemi neelamisvõime, moodustub Palamulla rabalaama kirdeveeru ja aluspõhja astangu vahelisele servamäresse ajutine järvik (Joonis 4). Palamulla karstisüsteemi toitumine toimib suurveeperioodidel. Välivaatluse ajal (19. mai) oli servamäre kuiv ja vee neeldumist pugemites ei toimunud. Keskmise pugemite grupi juurest umbkaudu 130 m ulatuses loode suunas markerib neeldunud vete maa-alust vooluteed kastjate langatuslehtrite ahelik (Joonis 3).**

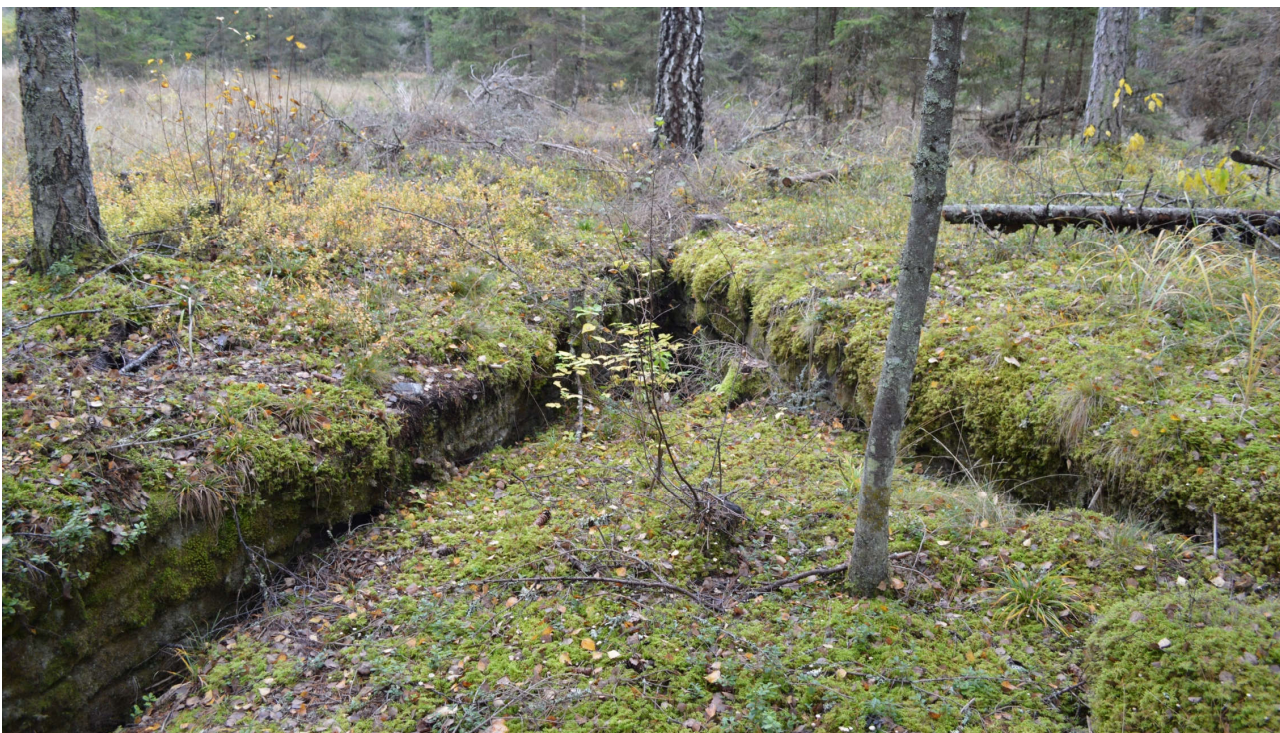
Joonis 5. Ristuvad avalõhed Palamulla karstialal.

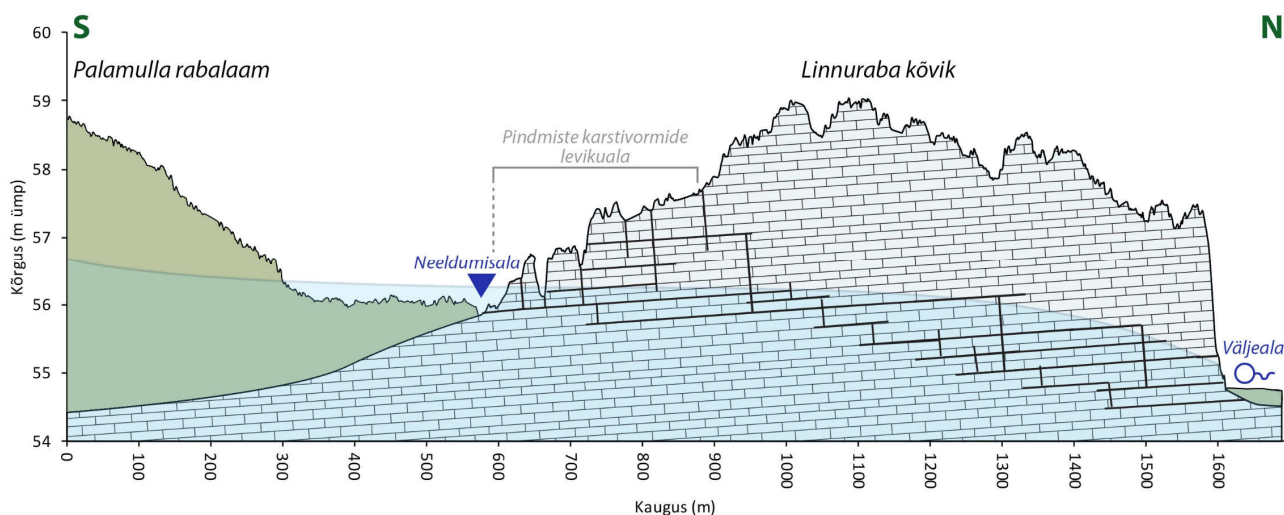
Joonis 6. Palamulla karstisüsteemi kontseptuaalne hüdrogeoloogiline läbilõige. Läbilõike joone paiknemine maastikul on nähtav Joonisel 2.

**Karstisüsteemi tõenäoline väljeala** (absoluutkõrgus 54,7 m ümp), mis koosneb väikestest baas- (alaline) ja ülevooluallikatest (ajutised), asub **Linnuraba kõviku loodenuurga astangu jalamil** (Joonised 3, 6 ja 7), neeldumisalast ligikaudu 990 m loode pool. 19. mail aset leidnud välivaatluse ajal töötas ainult baasvooluallikas (Joonis 7). Kuna karstisüsteemi neeldumisala oli kuiv, ei voolanud 19. mail ka ülevooluallikad karstisüsteemi väljealal, kuigi oli märke nende hiljutisest aktiivsusest. Allikaojad suubuvad Palamulla raba servast alguse saavasse kraavi (Joonis 3). Põhikaardile on märgitud kraav voolama põhjasuunas, kuid välivaatluse ajal voolas vesi kraavis lääne ehk Linnuraba poole. Nimetatud allikad pole Keskkonnaregistrisse kantud, mistõttu ei rakendu neile ka Veeseadusest ja Looduskaitseadusest tulenevad allikate kaitse regulatsioonid. Seetõttu on ülioluline kanda leitud allikad Keskkonnaregistrisse. Täiendavaid kaitsemeetmeid karstiala väljeala allikate kaitseks ekspertide hinnangul rakendada ei ole vaja.

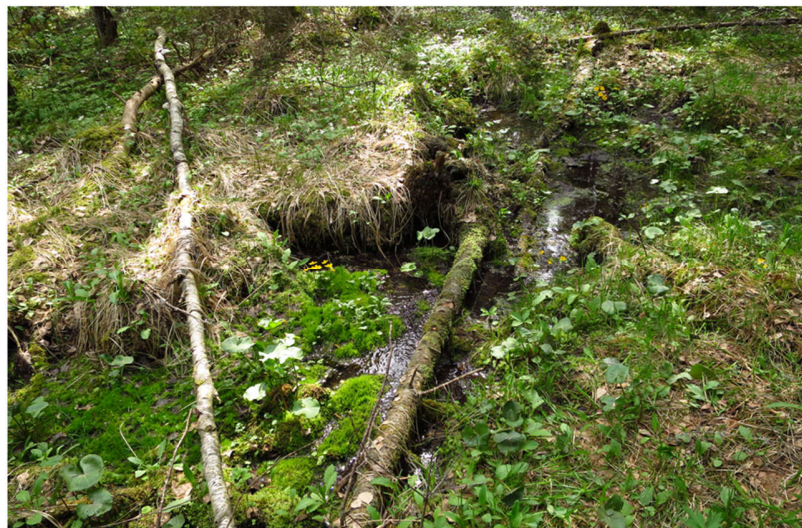
Joonis 7. Baasvooluallikas (alaline allikas) Palamulla karstisüsteemi väljealal.

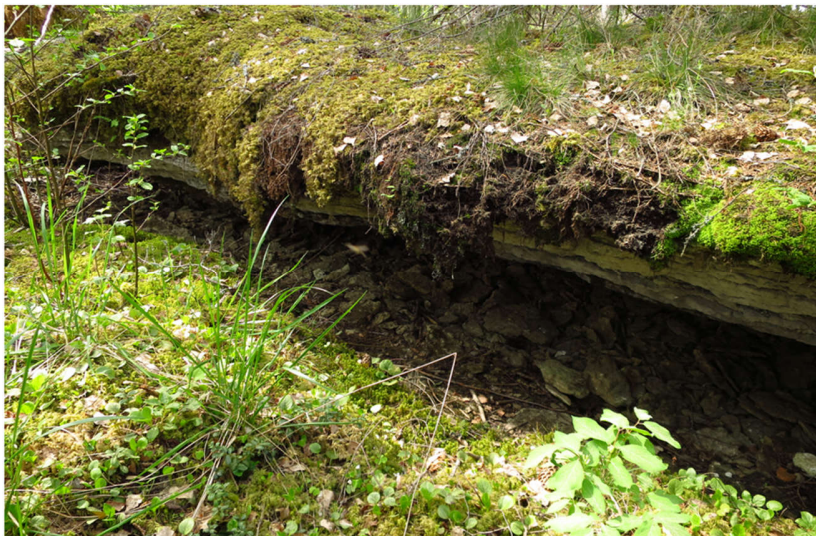
Joonis 8. Koopaava kastja langatuslehtri põhjas.

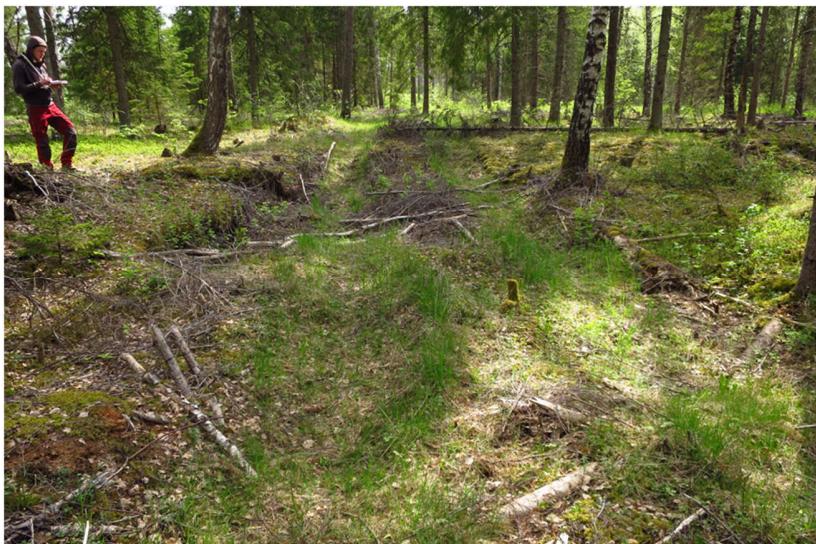
Joonis 9. Raske metsatehnika kasutamisel tekkinud kahjustused Palamulla karstialal.

Karstiala ja selle karstivormide esinduslikkust **ohustab** käesoleval ajal enim **raske metsatehnika kasutamine**, seda eriti koobaste kohal, mille lagi võib kohati olla vaid 0,2-1 m paksune. Välivaatluse ajal olid läbi ühe kastja langatuslehtri kulgevad kuni paari aasta vanused roopad ka selgelt jälgitavad (Joonis 9). Konkreetse langatuslehtri väärtust vähendavad sellised roopad tuntavalt. Looduskaitseaduse par 31, lg 2 loetleb tegevusi, mida võib piiranguvööndis täiendavalt piirata, kusjuures pt 10 käsitleb sõidukite ja maastikusõidukitega sõitmist. Samas ei luba Looduskaitseadus piirata sõitmist maatulundusmaal metsamajandustöödeks. Kuna seda õiguslikult piirata ei saa, siis tuleb võimalikule metsamajandajale selgitada vajadust kasutada metsatööl karstivormide mehaanilise kahjustamise vältimiseks harvesteride ja forvarderide asemel kergemat tehnikat või inimtööjõudu.
