Operatiivseire korraldamine 2021

OÜ Eesti Keskkonnauuringute
Keskuse ja Keskkonnaameti vahel
25.03.2021 sõlmitud
töövõtulepingu nr 5-2/21/17
muutmise kokkulepe

Tartu 2022

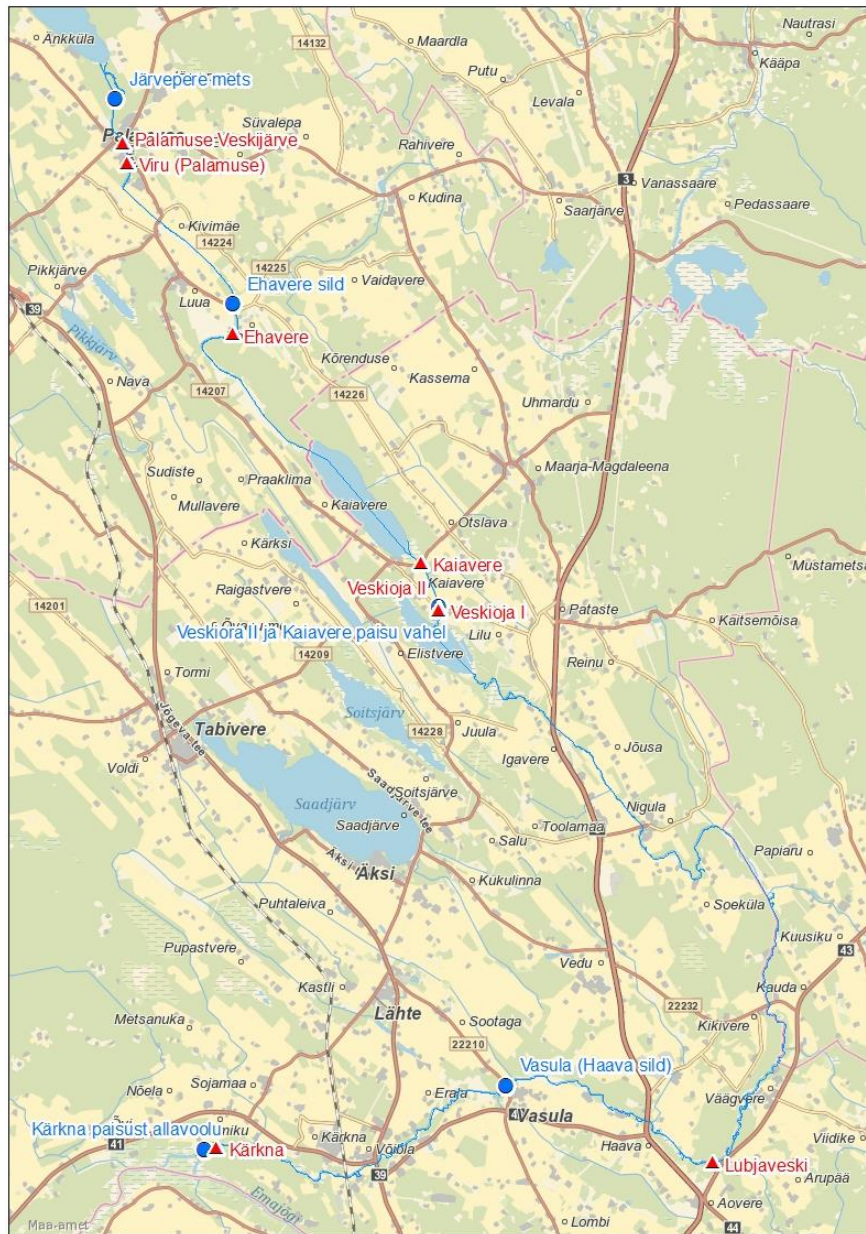
Joonis 2. Amme jõe paisud ja kalastiku seirekohad

vaheltüüp: veekogum **1040900_2** (tüüp V2B); Ehavere sild SJA9143000: veekogum **1040900_1** (tüüp V1B); Järvepera mets SJA4160000: **1040900_1** (tüüp V1B). Amme jõel teostati seirepüüke 5 erineval lõigul: Kärkna paisust allavoolu, Vasula, Veskioja II ja Kaiavere paisu vahel, Ehavere ja Järvepera. Amme jõe paisud ja kalastiku seirekohad on toodud joonisel 2.

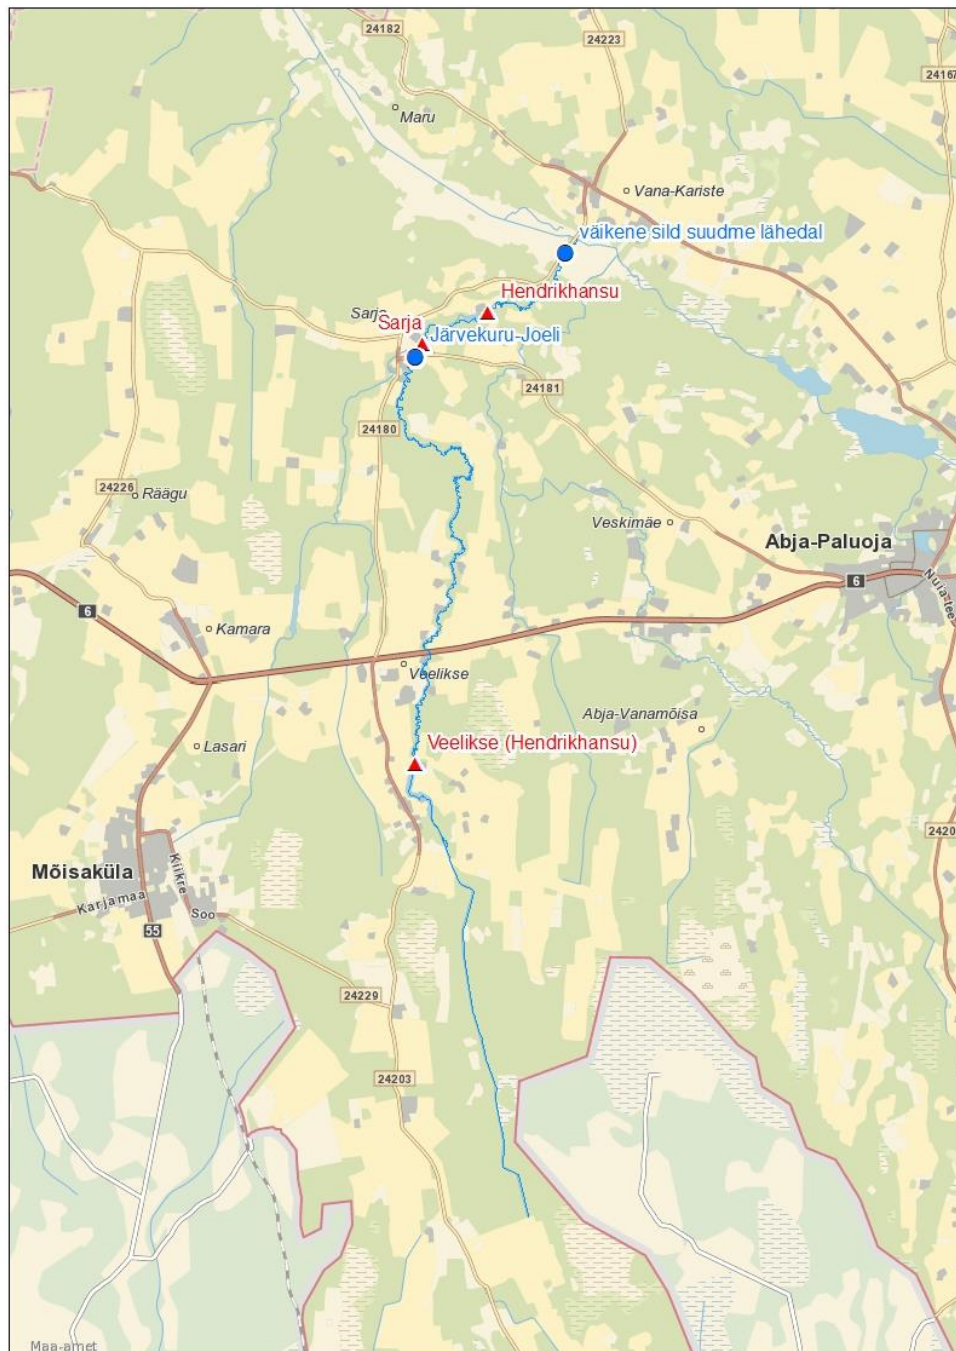
Joonis 3. Hendrikhansu oja paisud ja kalastiku seirekohad

Hendrikhansu oja: Hendrikhansu oja/ Sarja oja: väikene sild: veekogum **1136900_1** (tüüp V1B); Järvekuru-Joeli: veekogum **1136900_1** (tüüp V1B). Hendrikhansu ojal teostati seirepüügid 12.07.2022 kahel erineval lõigul: Väikene sild ja Järvekuru-Joeli. Hendrikhansu oja paisud ja kalastiku seirekohad on toodud joonisel 3.

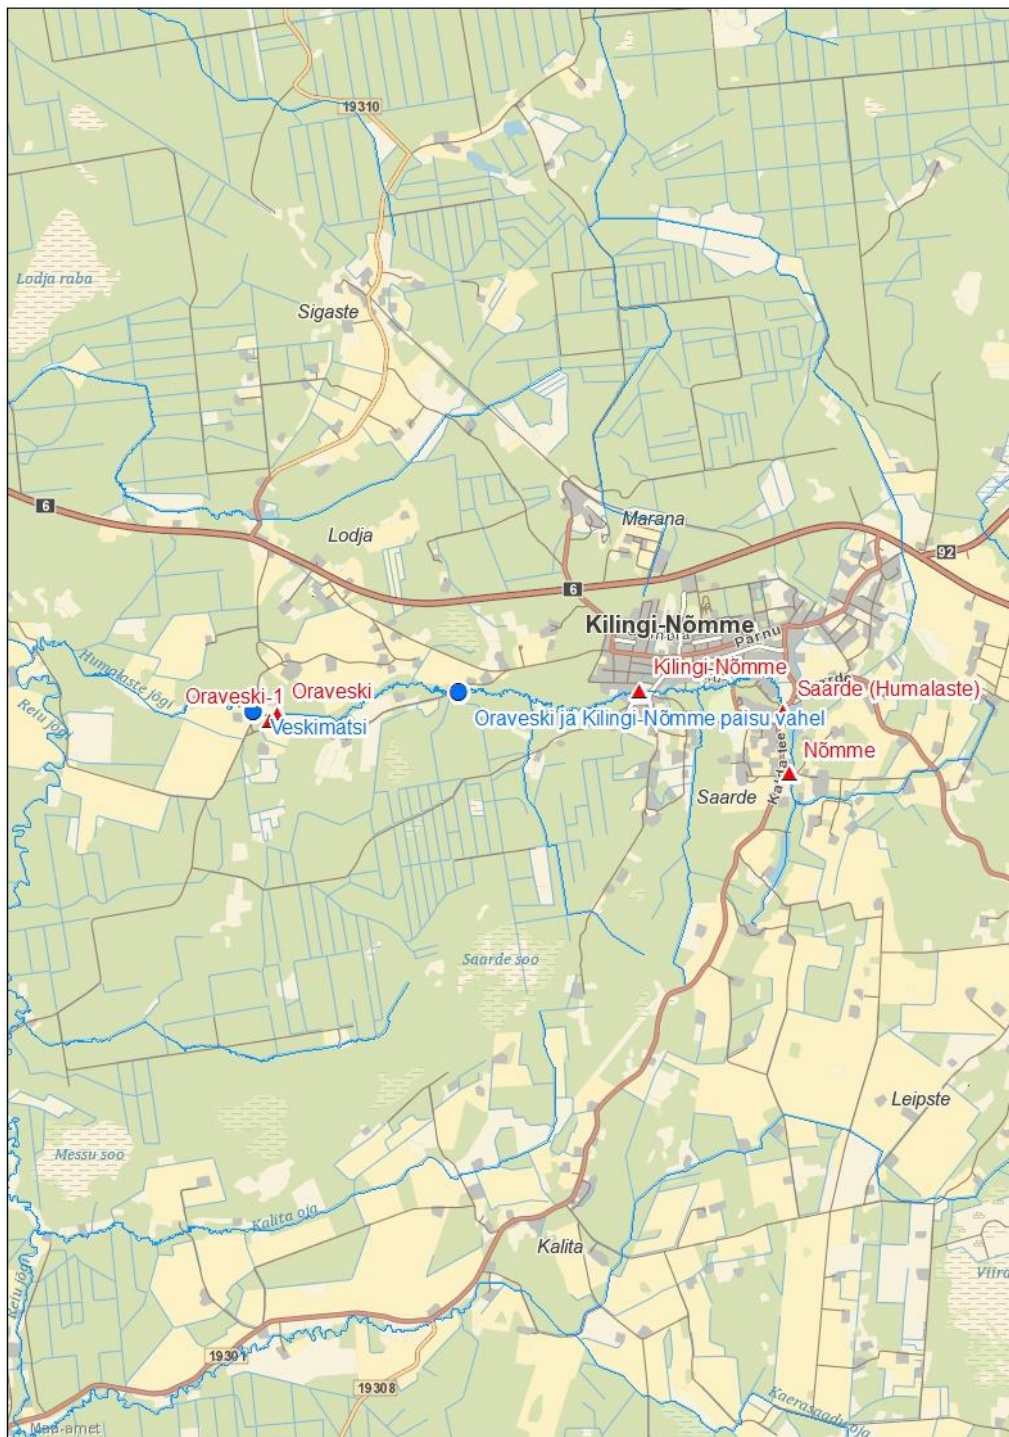
Joonis 4. Humalaste jõe paisud ja kalastiku seirekohad

Humalaste jõgi: Veskimatsi: veekogum **1146400_2**(tüüp V1B); Oraveski paisust ülesvoolu kuni Kilingi-Nõmme paisuni: veekogum **1146400_2**(tüüp V1B). Humalaste jõel teostati seirepüügid 14.07.2022 aastal kahel lõigul: Veskimatsi ning Oraveski ja Kilingi-Nõmme paisu vahel. Humalaste jõe paisud ja kalastiku seirekohad on toodud joonisel 4.

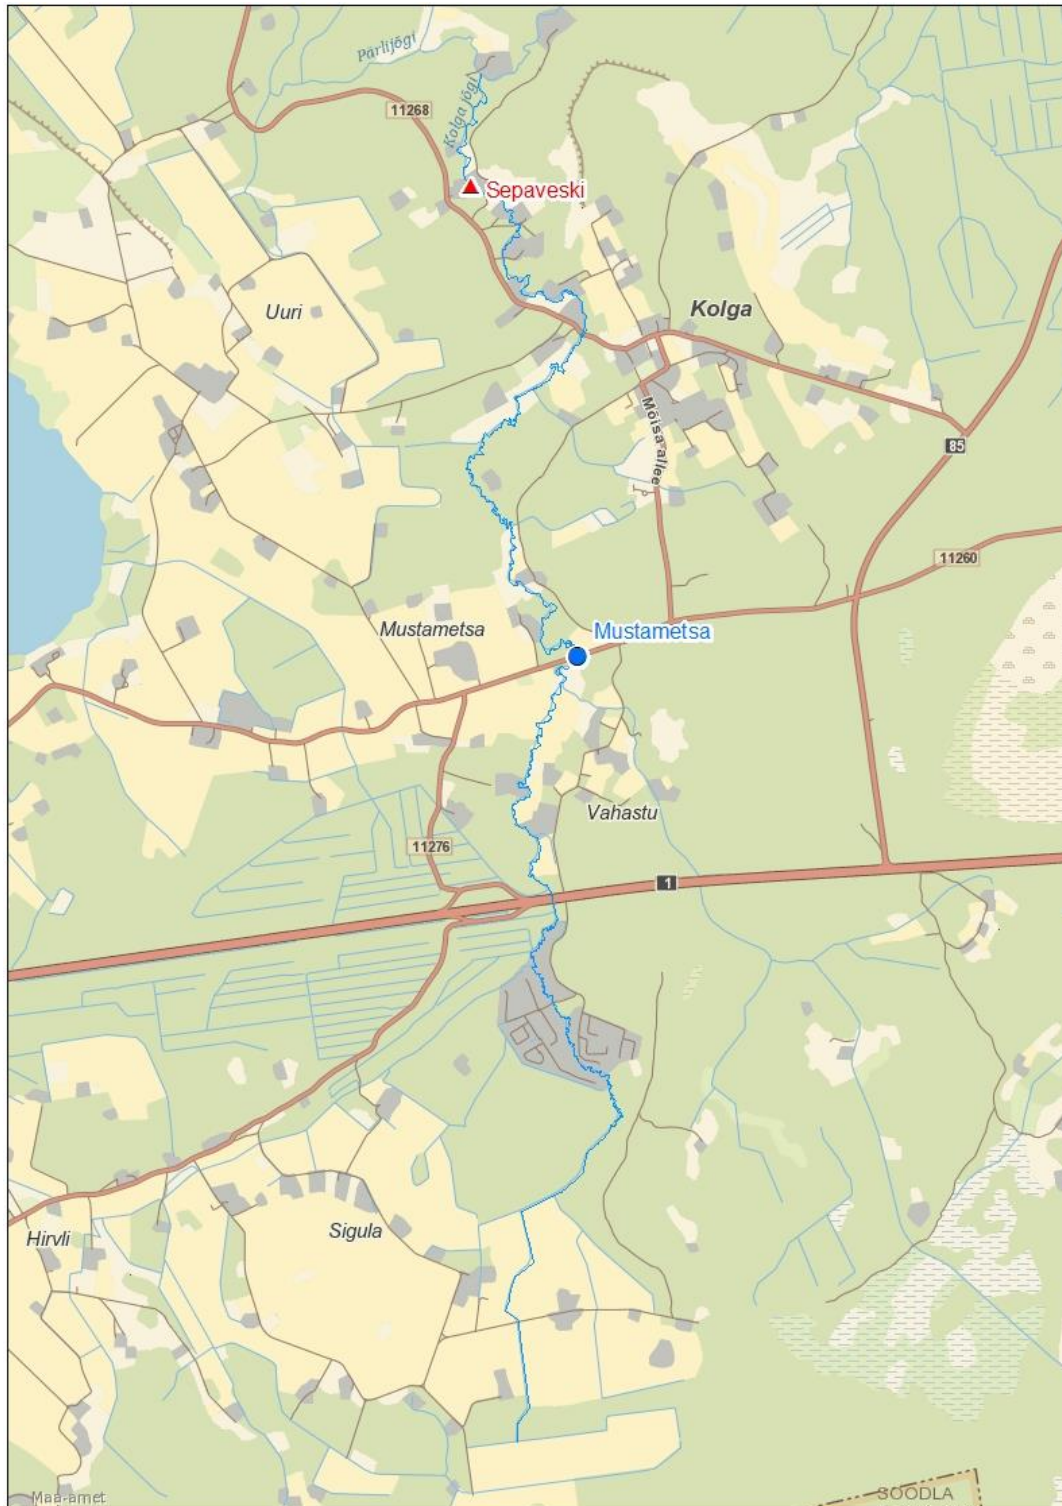
Joonis 6. Kolga jõe paisud ja kalastiku seirekohad

Kolga jõgi / Männiku jõgi: Mustametsa: veekogum **1081500_1** (tüüp V1A). Kolga jõel teostati seirepüük 10.08.2022 Mustametsa seirelõigul. Kolga jõe paisud ja kalastiku seirekohad on toodud joonisel 6.

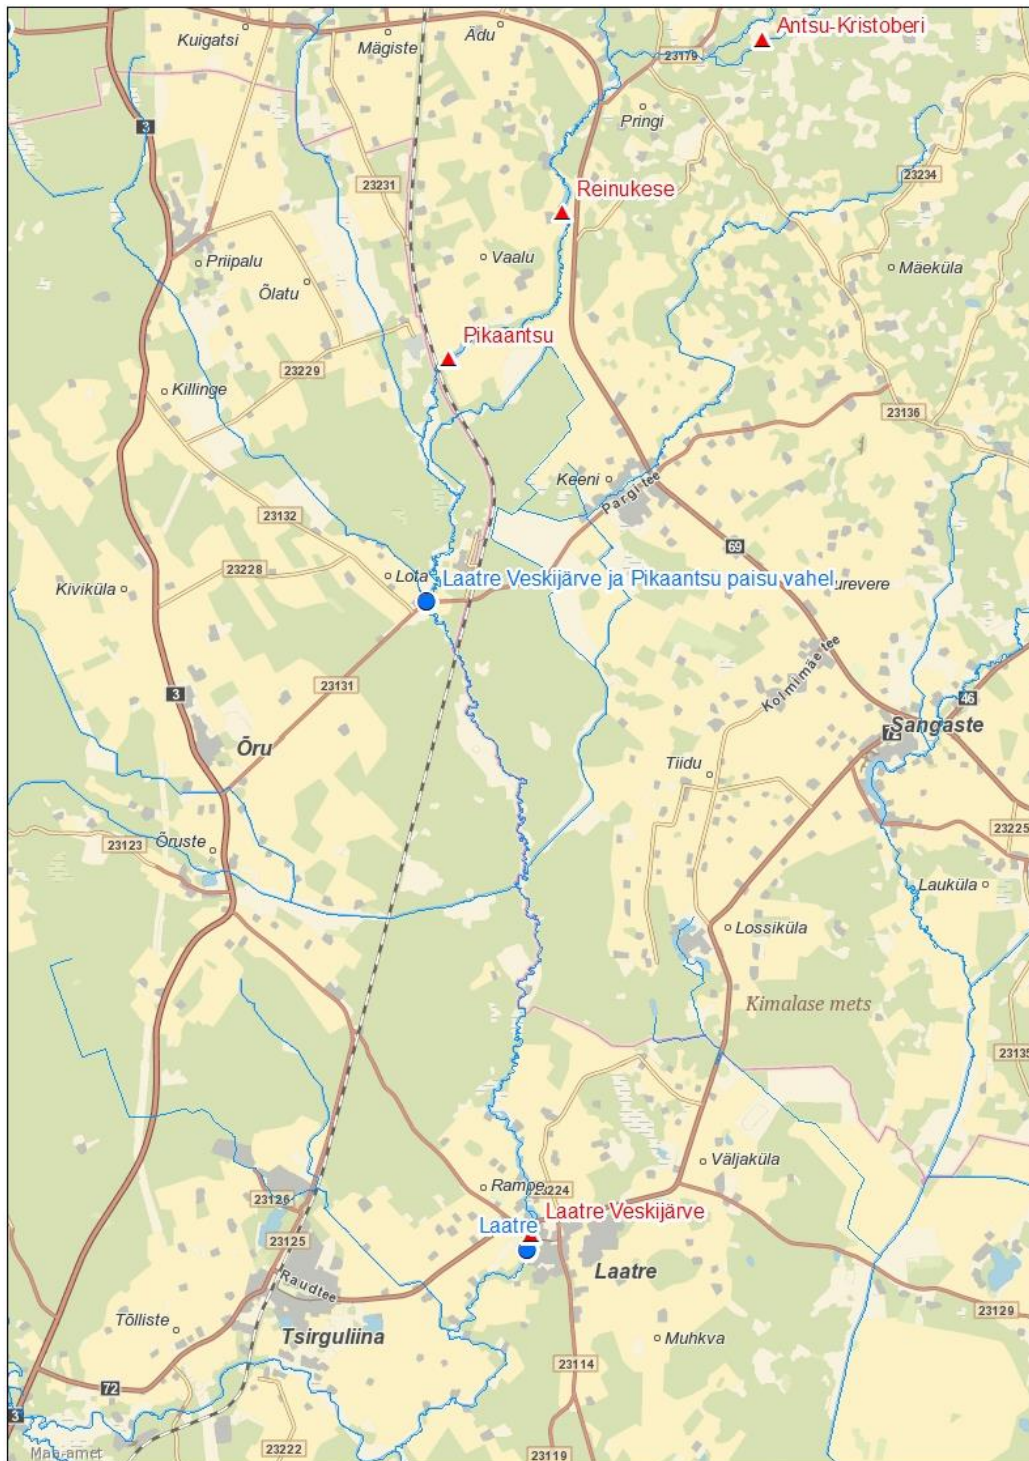
Joonis 10. Laatre jõe paisud ja kalastiku seirekohad

Laatre jõgi Laatre SJA7739000: veekogum **1011100_2** (tüüp V2B); Laatre jõgi Laatre Veski järve paisust kuni Pikaantsu paisuni: veekogum **1011100_1** (tüüp V1B). Laatre jõel teostati seirepüügid 05.07.2022 kahel lõigul: Laatre ja Laatre Veski järve-Pikaantsu paisu vahel. Laatre jõe paisud ja kalastiku seirekohad on toodud joonisel 10.

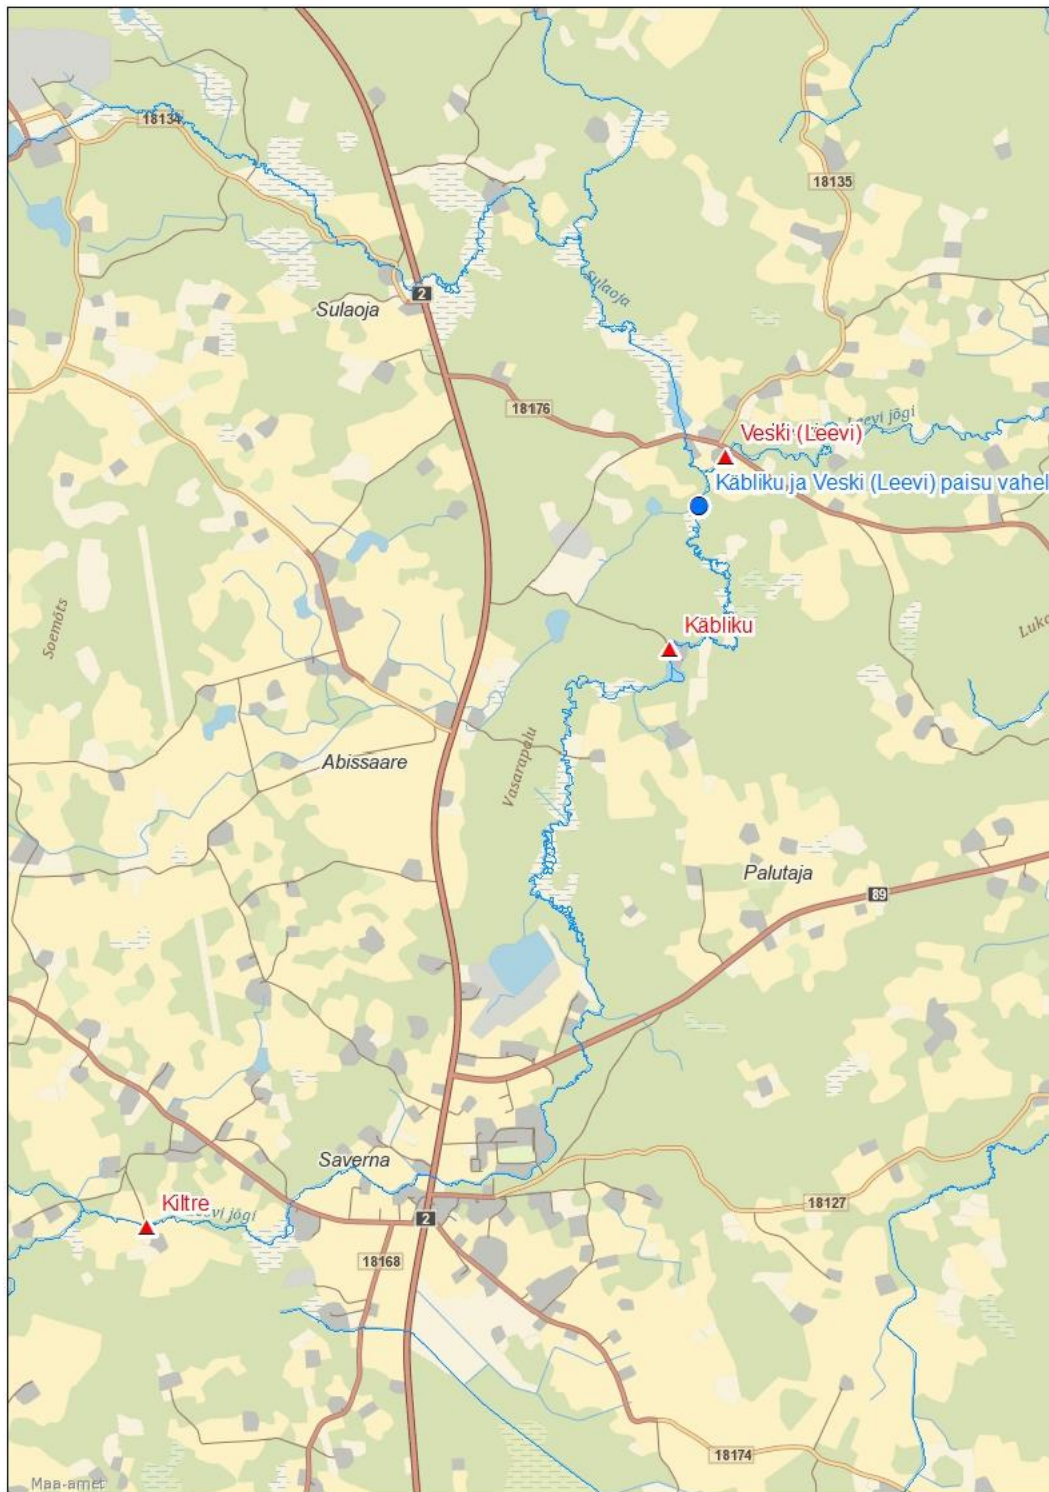
Joonis 11. Leevi jõe paisud ja kalastiku seirekohad

Leevi jõgi Veski (Leevi) paisu ja Käbliku paisu vahel: veekogum **1047900_1** (tüüp V1B). Leevi jõel teostati seirepüük 27.06.2022 ülemjooksul Veski paisu ja Käbliku paisu vahelisel lõigul. Leevi jõe paisud ja kalastiku seirekohad on toodud joonisel 11.

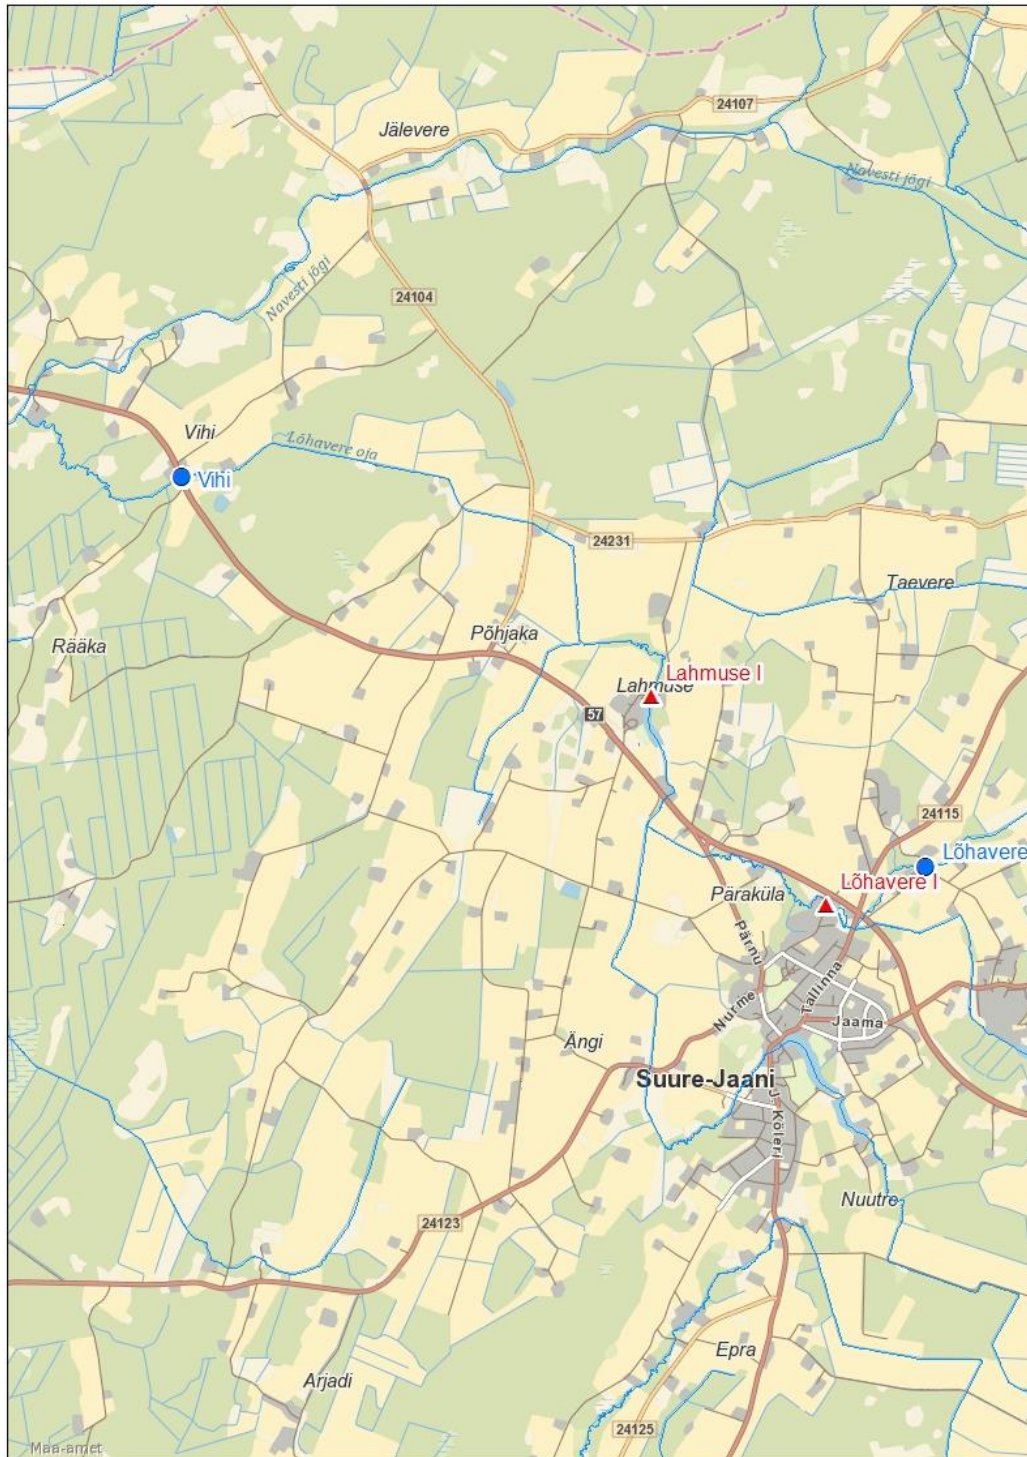
Joonis 13. Lõhavere oja paisud ja kalastiku seirekohad

Lõhavere oja: Lõhavere oja: Vihi SJA9587000: veekogum **1134000_1** (tüüp V1B); Lõhavere SJA7806000: veekogum **1134000_1** (tüüp V1B). Lõhavere ojal teostati seirepüügid kahel seirelõigul: Vihi ja Lõhavere. Lõhavere oja paisud ja kalastiku seirekohad on toodud joonisel 13.

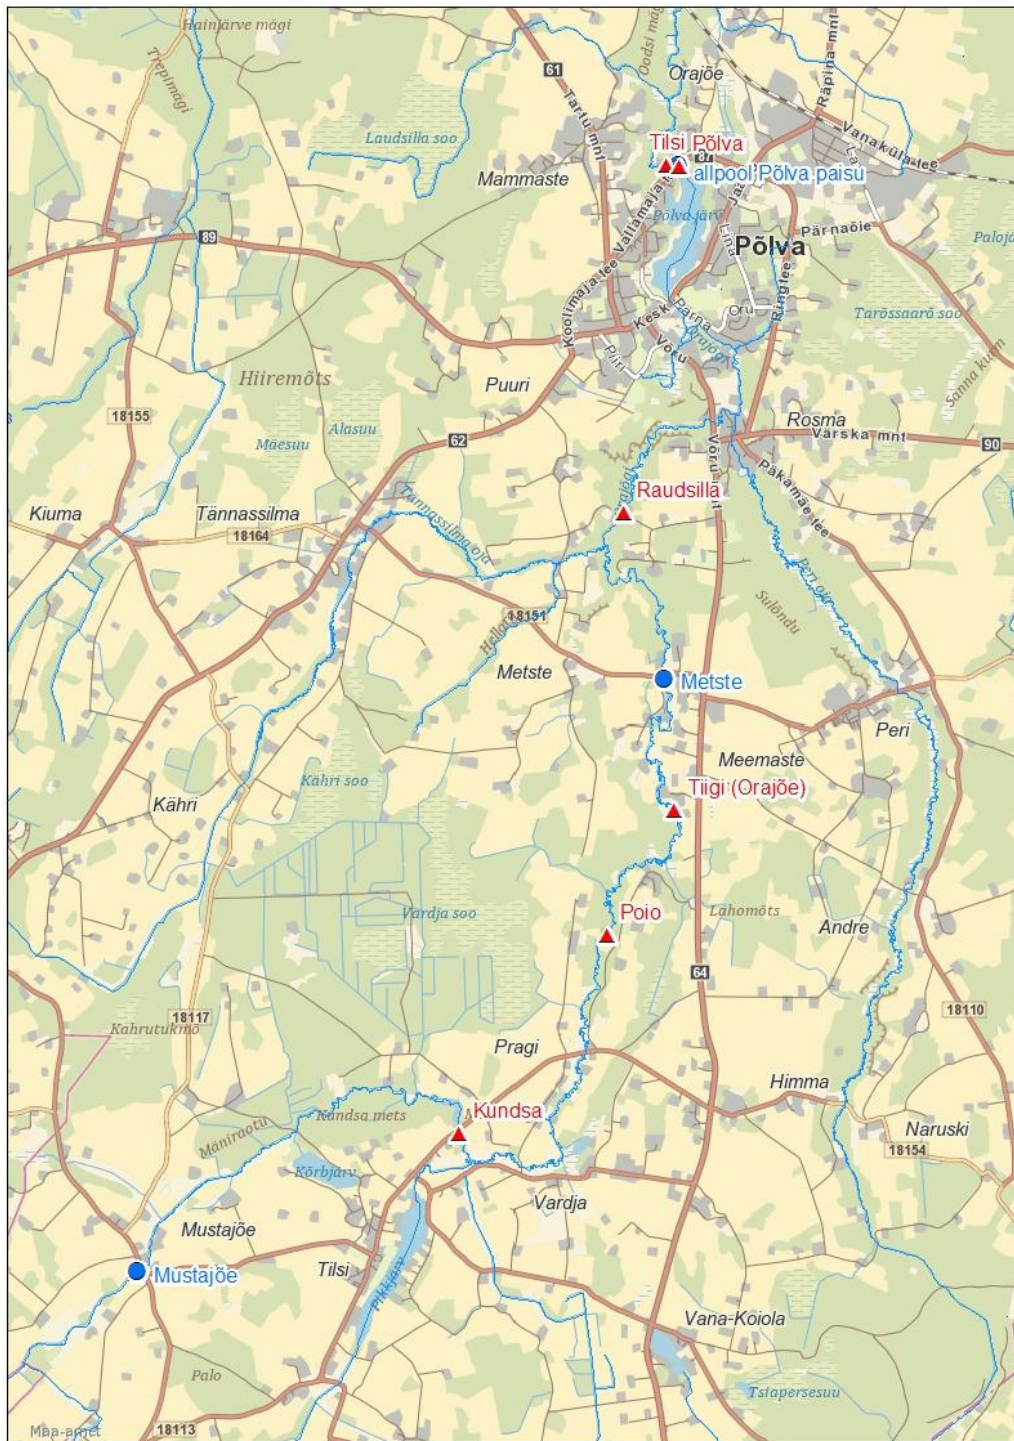
Joonis 15. Orajõe paisud ja kalastiku seirekohad

Orajõgi: Himmaste: veekogum **1048800_2** (tüüp V2B); Orajõgi: Metste: veekogum **1048800_1** (tüüp V1B); Orajõgi Mustajõe: veekogum **1048800_1** (tüüp V1B). Orajõel teostati seirepüügid kolmes erinevas lõigus: Põlva paisust allavoolu, Metste ja Mustajõe. Orajõepaisud ja kalastiku seirekohad on toodud joonisel 15.

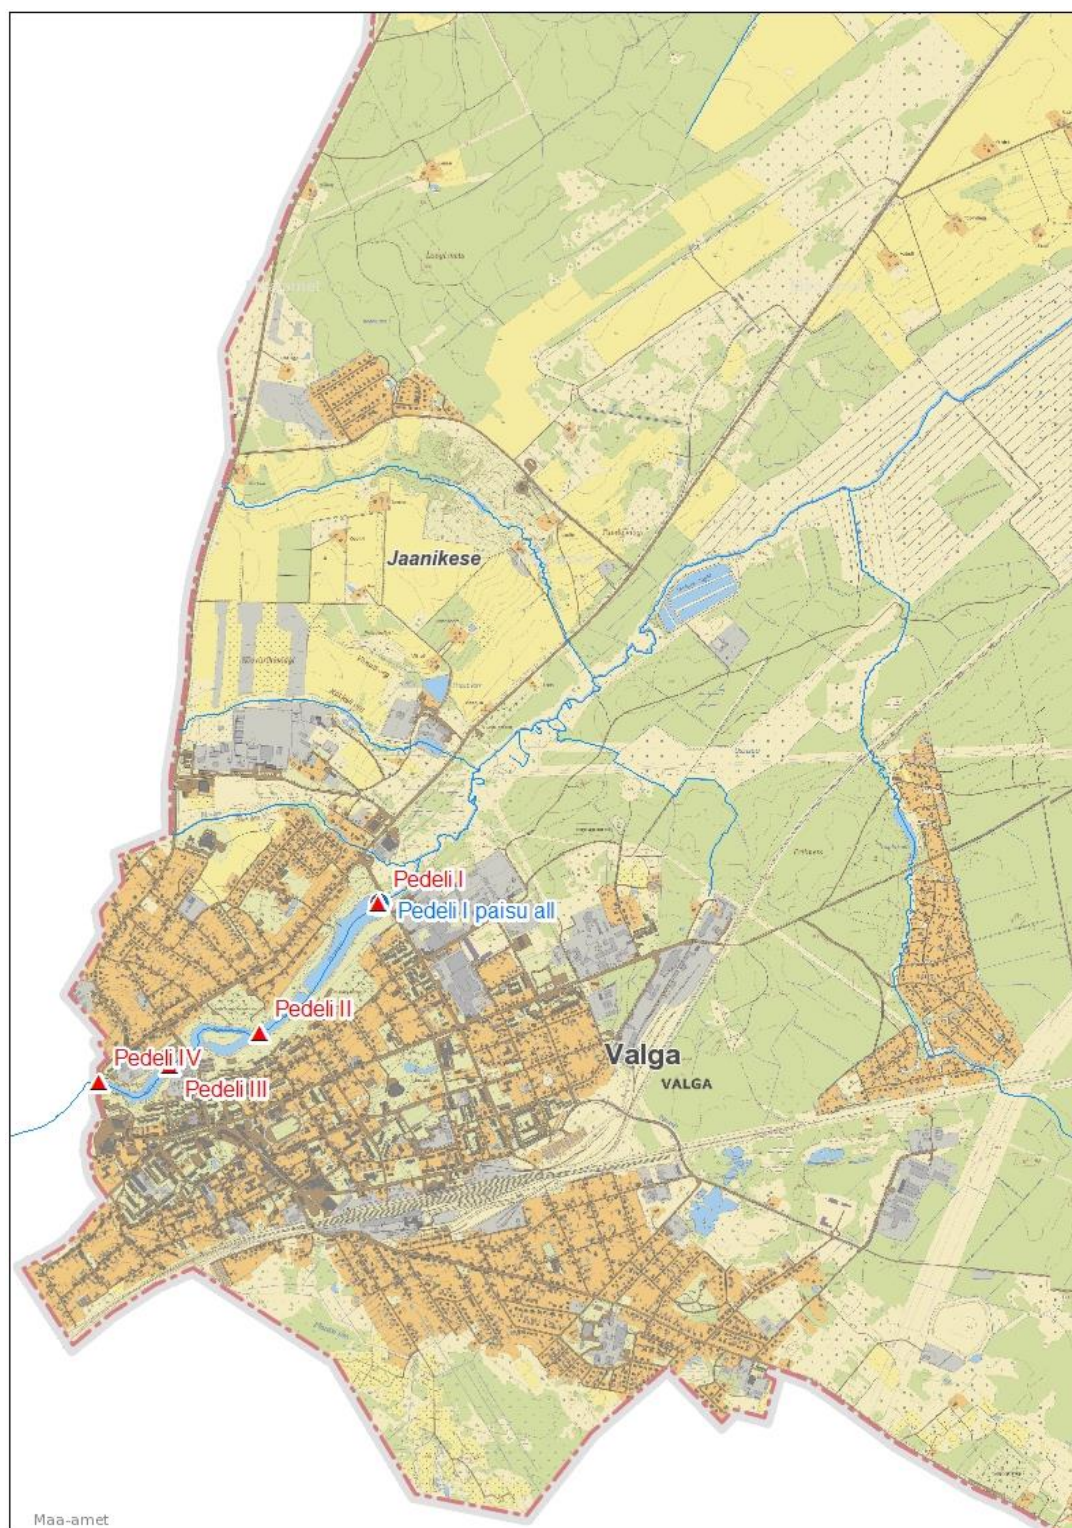
Joonis 16. Pedeli jõe paisud ja kalastiku seirekohad

Pedeli jõgi: Valga SJB3336000: veekogum **1012100_3** (tüüp V2B). Pedeli jõel teostati seirepüük Valgas IV paisu all 06.07.2022. Pedeli jõepaisud ja kalastiku seirekohad on toodud joonisel 16.

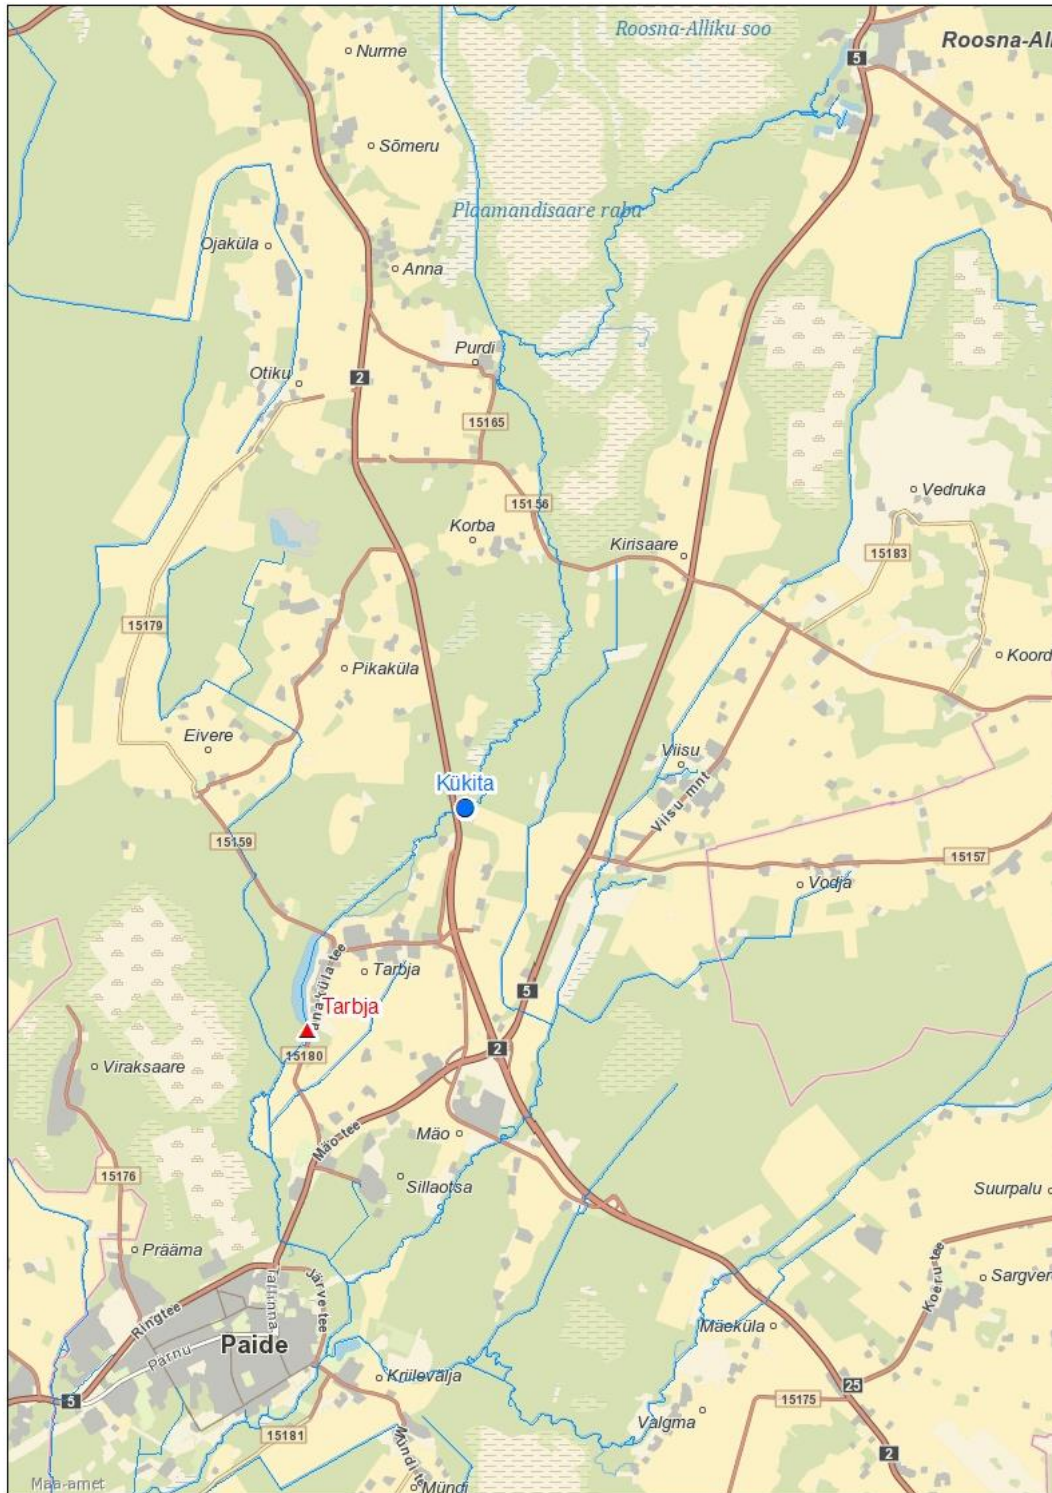
Joonis 18. Pärnu jõe paisud ja kalastiku seirekohad

Pärnu jõgi: Kükita: veekogum **1123500_1** (tüüp V1B). Pärnu jõel teostati seirepüük ülemjooksul Kükita lõigus (27.07.2022). Pärnu jõepaisud ja kalastiku seirekohad on toodud joonisel 18.

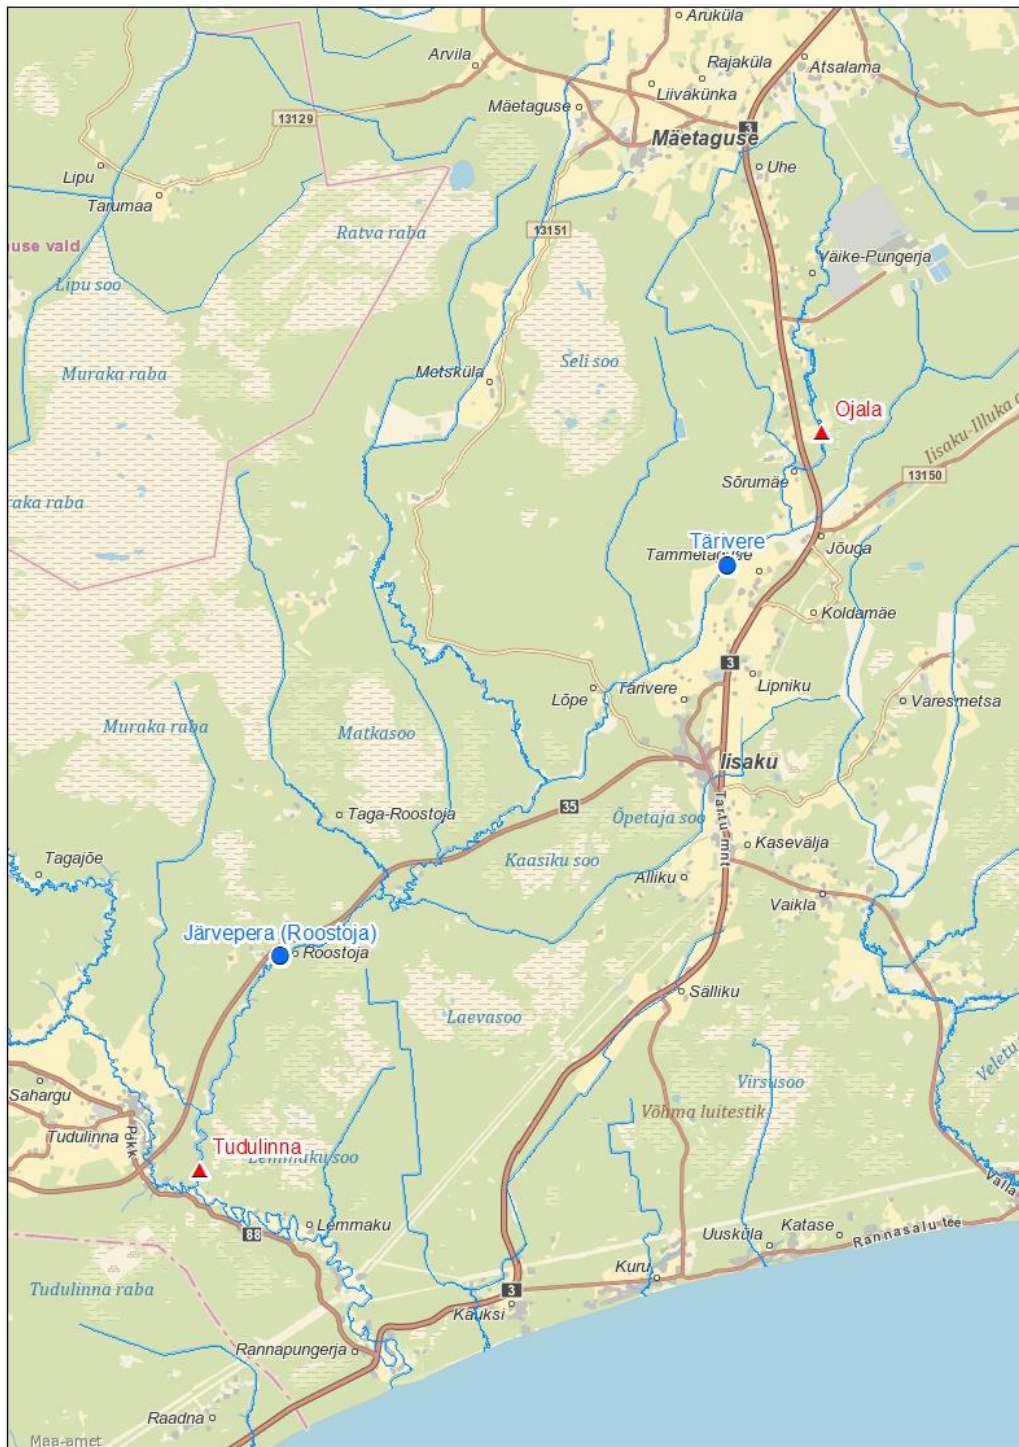
Joonis 19. Rannapungerja jõe paisud ja kalastiku seirekohad

Rannapungerja jõgi: Roostoja (Järvepera): veekogum **1058700_2** (tüüp V2A) Rannapungerja jõgi: Tärivere: veekogum **1058700_1** (tüüp V2A). Rannapungerja jõel teostati seirepüügid 30.06.2022 kahel lõigul: Roostoja ja Tärivere. Rannapungerja jõepaisud ja kalastiku seirekohad on toodud joonisel 19.

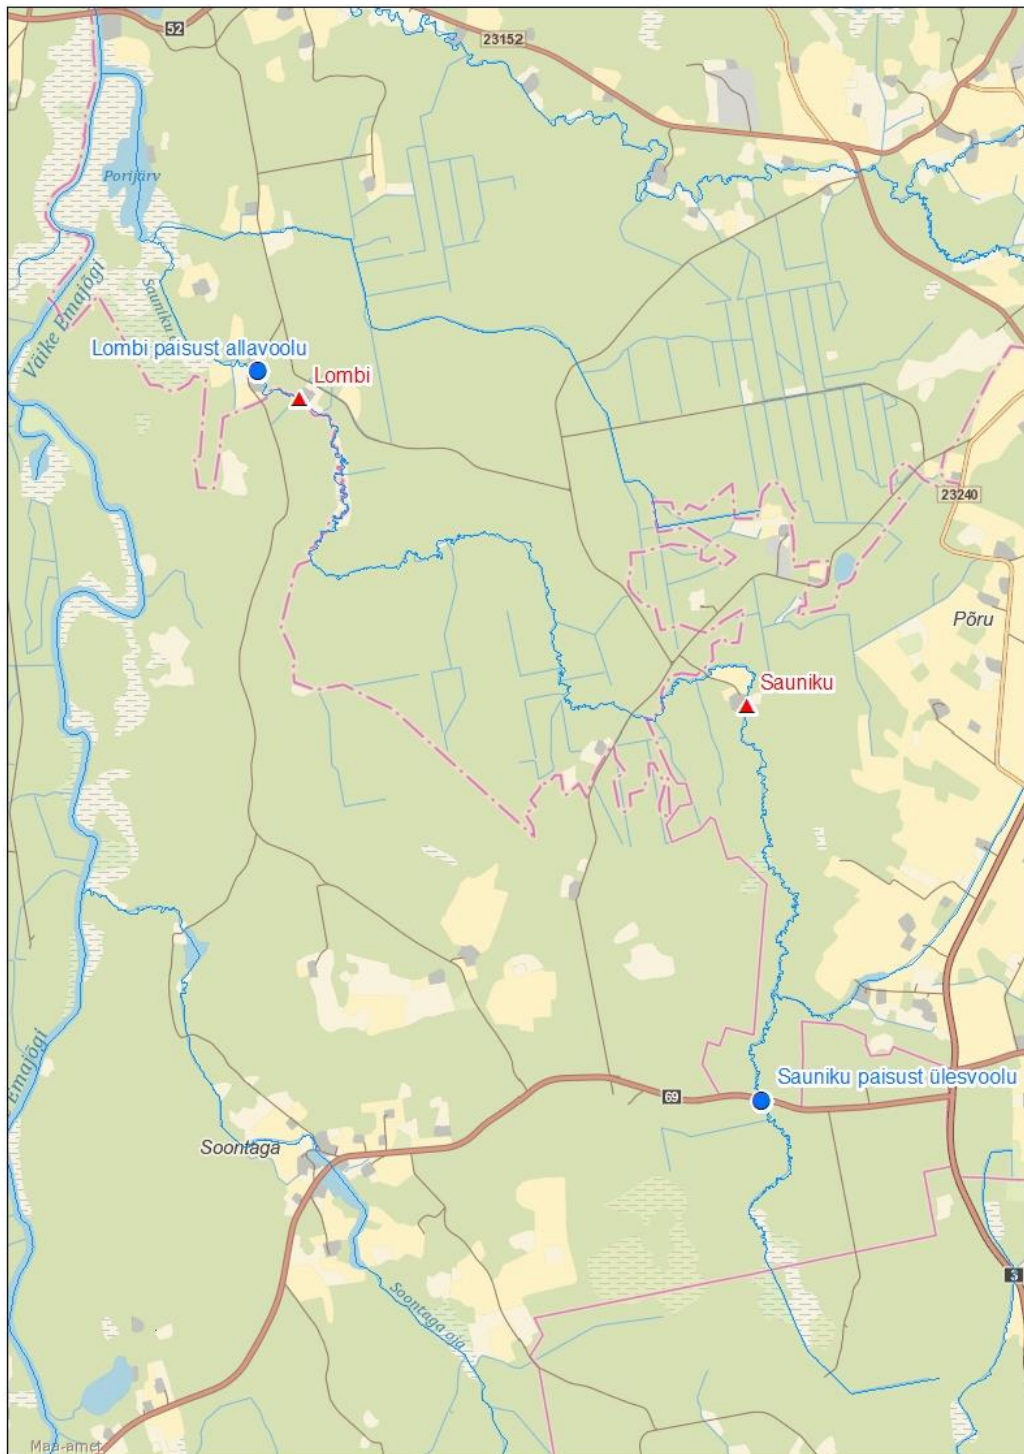
Joonis 20. Sauniku oja paisud ja kalastiku seirekohad

Sauniku oja Sauniku oja: Lombi paisust allavoolu kuni oja suudmeni: veekogum **1012800_1** (tüüp V1A); Sauniku paisust ülesvoolu: veekogum **1012800_1** (tüüp V1A). Sauniku ojal teostati seirepüügid kahel lõigul 04.07.2022 allavoolu Lombi paisust ja ülesvoolu Sauniku paisust. Sauniku ojapaisud ja kalastiku seirekohad on toodud joonisel 20.

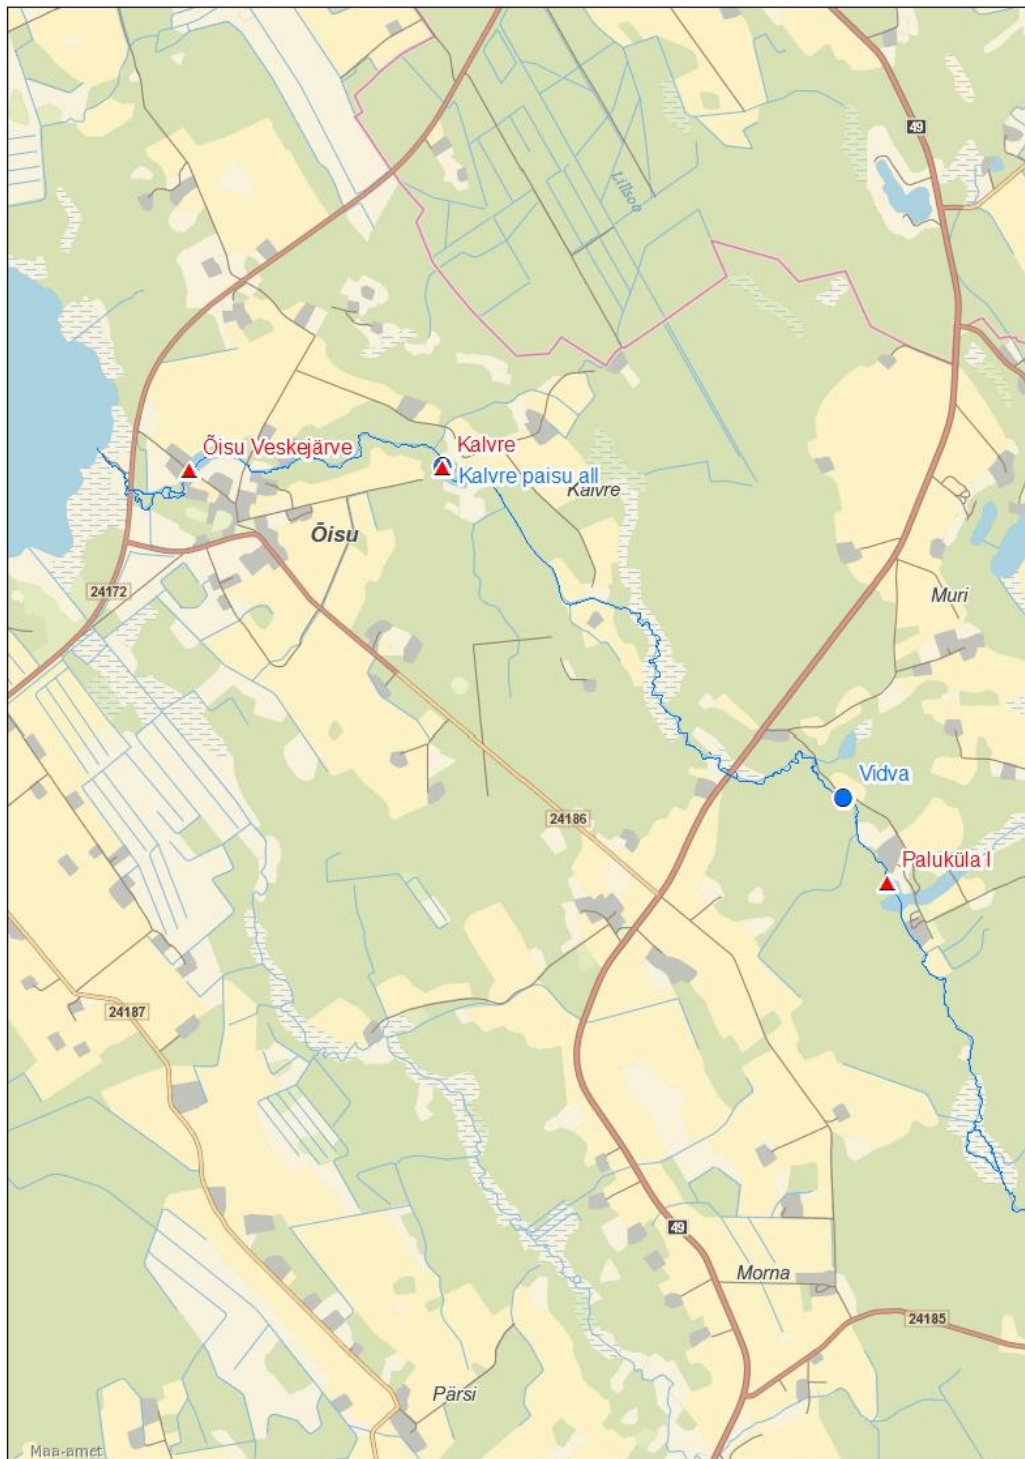
Joonis 24. Vidva oja paisud ja kalastiku seirekohad

Vidva oja: Kalvre Veskejärve paisu all SJA5556000: veekogum **1141500_1** (tüüp V1B); Vidva: veekogum **1141500_1** (tüüp V1B). Vidva ojal teostati seirepüügid 2 lõigus (18.07.2022): Kalvre Veskejärve paisu all ja Vidva. Mõlemas kohas olid püügitingimused head. Vidva ojapaisud ja kalastiku seirekohad on toodud joonisel 24.

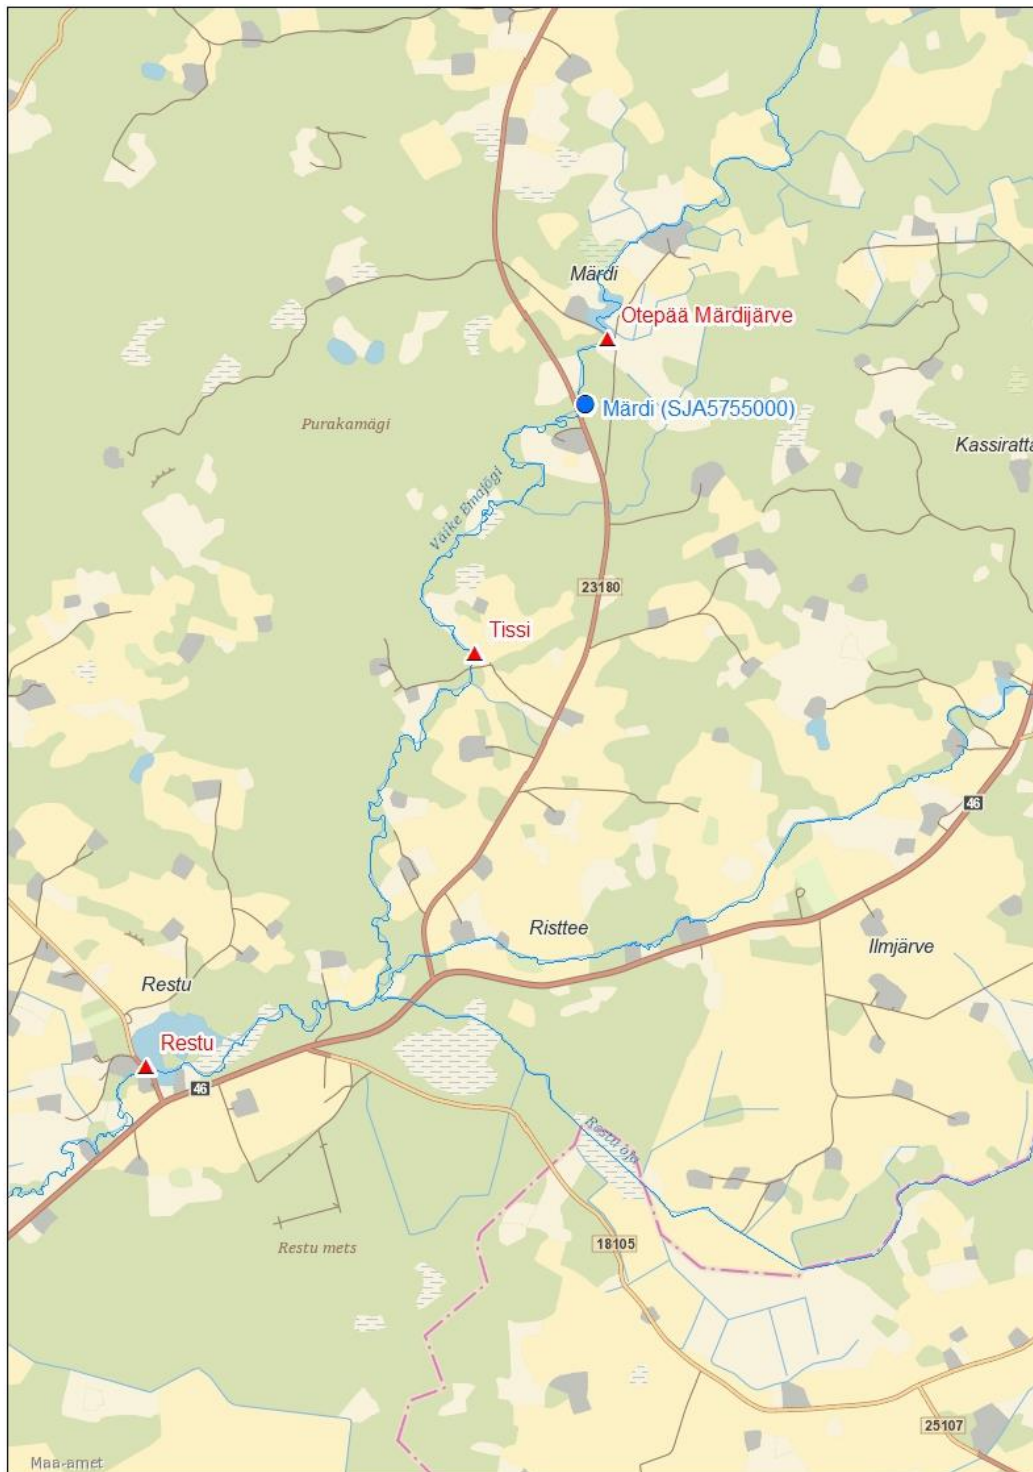
Joonis 25. Väike-Emajõe paisud ja kalastiku seirekohad

Väike-Emajõgi: Märdi SJA5755000: veekogum **1008200_1** (tüüp V1B). Väike-Emajõel teostati seirepüük ülemjooksul Märdi lõigul 06.07.2022. Väike-Emajõepaisud ja kalastiku seirekohad on toodud joonisel 25.
