Operatiivseire korraldamine 2021

OÜ Eesti Keskkonnauuringute
Keskuse ja Keskkonnaameti vahel
25.03.2021 sõlmitud
töövõtulepingu nr 5-2/21/17
muutmise kokkulepe

Tartu 2022

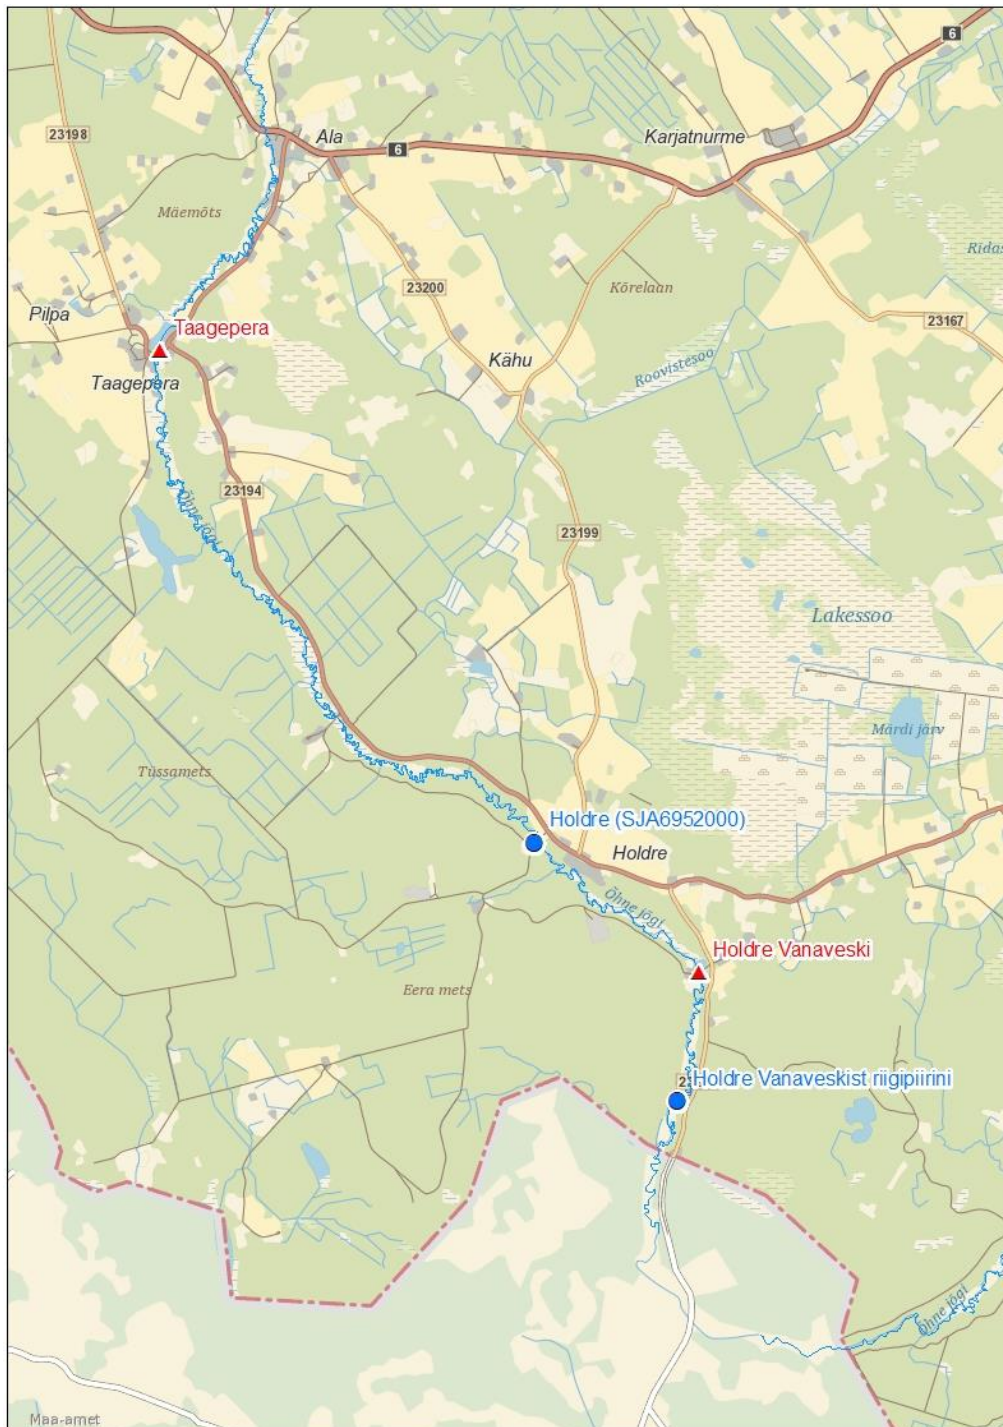
Joonis 26. Õhne jõe paisud ja kalastiku seirekohad

Õhne jõgi: Holdre Vanaveski paisust riigipiirini: veekogum **1013700_2** (tüüp V2B); Holdre SJA6952000: veekogum **1013700_2** (tüüp V2B). Õhne jõel teostati seirepüügid 11.07.2022 kahel lõigul. Holdre Vanaveskist riigipiirini ja Holdre.Õhne jõepaisud ja kalastiku seirekohad on toodud joonisel 26.

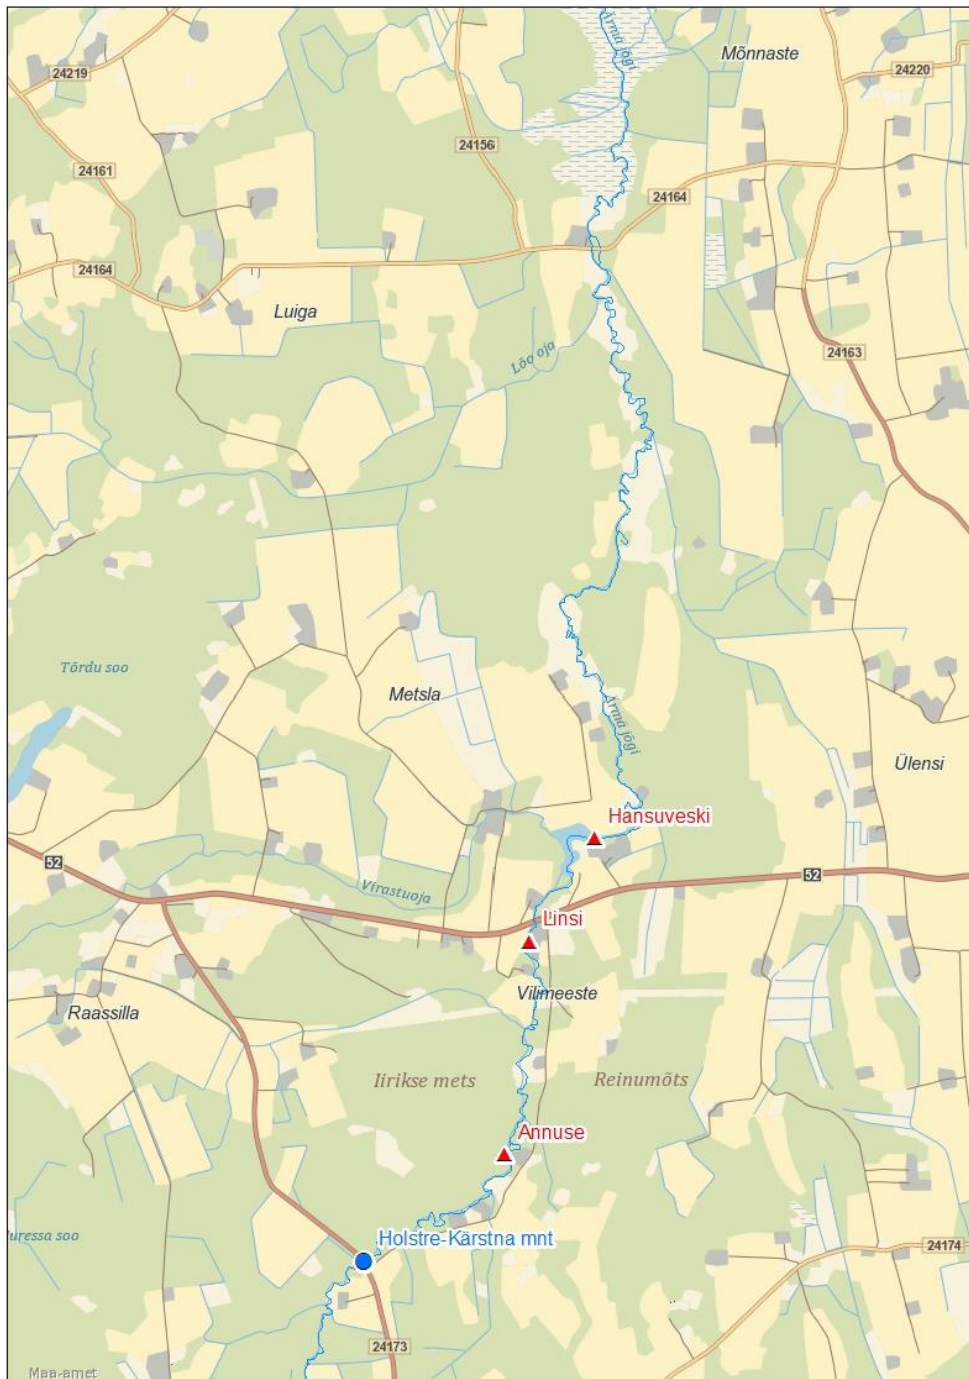
Joonis 27. Ärna jõe paisud ja kalastiku seirekohad

Ärna jõgi: Holstre-Kärstna mnt: veekogum **1018300_1** (tüüp V1B). Ärna jõel teostati seirepüügid 15.07.2022 Holstre-Kärstna mnt silla lõigul. Ärna jõepaisud ja kalastiku seirekohad on toodud joonisel 27.
