Operatiivseire korraldamine 2022

Varem rakendatud meetmete
tõhususe hindamine mitte
heas seisundis veekogumitel

Tartu 2023

Eesti Keskkonnauuringute Keskus OÜ

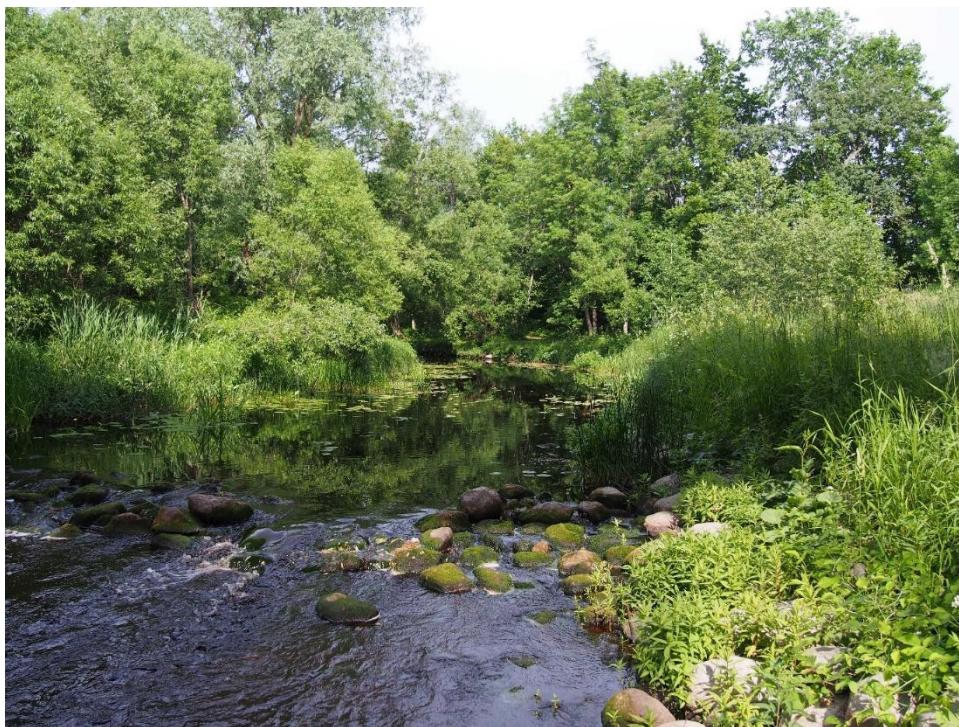
Audru jõe Audru seirepunkt 29.06.2022. Foto: T. Feldmann

Veetaimestiku üldkatvuseks hinnati 95%, milles domineeris uju- ja ujulehtedega taimestik (70%), järgnes veesisene taimestik (10%). Ujulehtedega taimestiku dominandiks oli kollane vesikupp (*Nuphar lutea* (L.) Sm.), ujutaimed väike lemmel (*Lemna minor* L.) ja hulgajuurine vesilääts (*Spirodela polyrhiza* (L.) Scleid.) levisid üksikute kogumikena. Veesisene taimestik levis kividele kinnitunult, selles võõndis domineerisid harilik vesisammal (*Fontinalis antipyretica* Hedw.) ja makrovetikad (*Cladophora* sp. ja *Ulothrix* sp.). Kaldaveetaimestik levis valdavalt üksikute kogumike või isenditena, teistest mõnevõrra rohkem leiti järvkaislat (*Schoenoplectus lacustris* (L.) Palla). Ohulähedasi ja kaitsealuseid liike ei leitud.

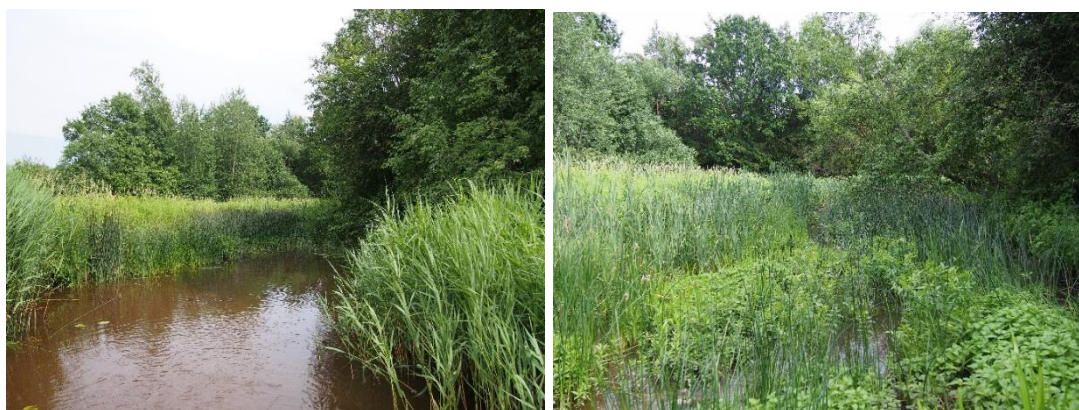
Elbu oja seirepunkt alamjooksul 29.06.2022. Fotod: T. Feldmann

Veetaimestiku üldkatvuseks hinnati 38%, milles domineeris kaldaveetaimestik (30%), järgnes ujulehtedega taimestik (8%). Kaldaveetaimestikus levisid võrdsel ohtrusel laialehine hundinui (*Typha latifolia* L.) ja vesimünt (*Mentha aquatica* L.), järgnesid ussilill (*Lysimachia thyrsoiflora* L.), järvkaisel ja haruline jõgitakjas (*Sparganium erectum* L. s.str.). Ujulehtedega taimestik domineeris kollane vesikupp, ujutaimedest leiti üksikute kogumikena väikest lemmelt ja hulgajuurist vesiläätse. Veesisene taimestik oli liigivaene ja väheohter, dominant ei eristunud ning leiti üksikuid punavetika (*Batrachospermum gelatinosum* (Linnaeus) De Candolle) kogumikke ja kallas-tõmpkaanikut (*Amblystegium riparium* (Hedw.) Schimp.). Ohulähedasi ja kaitsealuseid liike ei leitud.

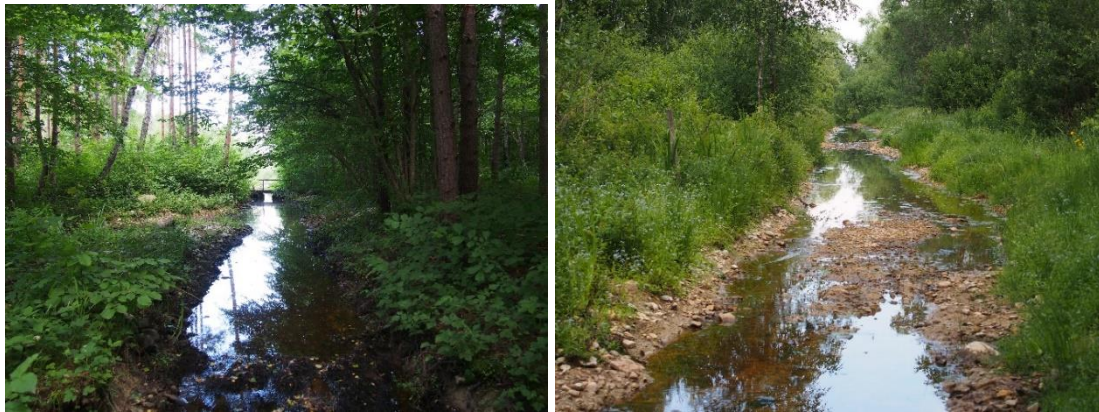
Irase peakraavi Matu seirepunkt 30.06.2022. Fotod: T. Feldmann

Veetaimestiku üldkatvus oli 32%, selles domineeris veesisene taimestik (30%). Dominantideks olid veesamblad – kallas-tõmpkaanik ja harilik vesisammal, siin-seal leiti üksikute kogumikena ka rohevetikaid (*Cladophora* sp.). Kaldaveetaimestik levis väheohtralt, peamiselt üksikute isenditena, selget dominantit ei eristunud. Ohulähedaste ja kaitsealuste liikide osas levis kaldaveetaimestikus allikmailane (*Veronica anagallis-aquatica* L.), mille puhul võidakse edaspidi kaaluda NT (NT- *Near Threatened* ehk ohulähedane) kaitsekategooriat liigi leiukohtade vähenemise tõttu [44]. Uju- ja ujulehtedega taimestik puudus.

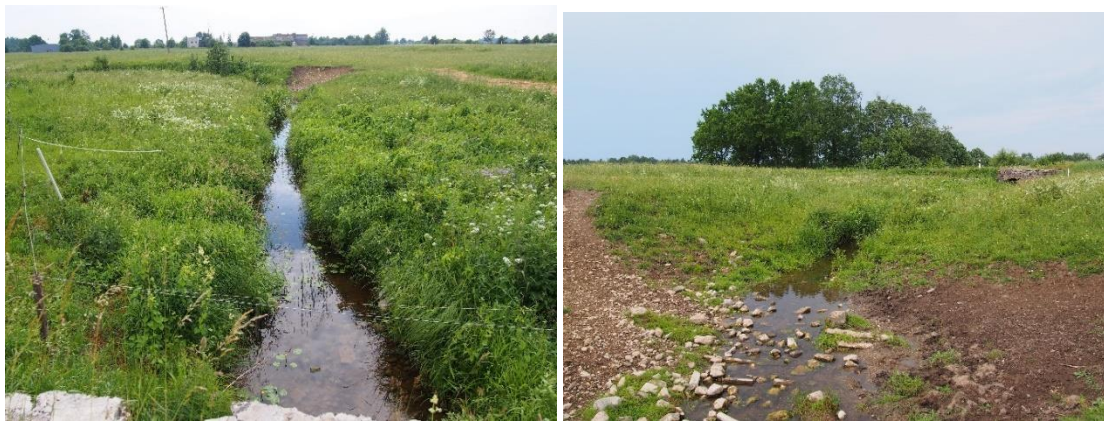
Kalda oja seirepunkt Are veelaskmest ülalpool 29.06.2022. Fotod:T. Feldmann

Veetaimestiku üldkatvuseks hinnati 95%, milles domineeris uju- ja ujulehtedega taimestik (55%), ohtruselt järgnesid veesisesed taimed (30%). Ujulehtedega taimestikus domineeris kollane vesikupp, ohtruselt järgnes väike lemmel. Veesisene taimestik levis valdavalt kividele kinnitunult ning nende hulgas domineeris kanada vesikatk (*Elodea canadensis* Michx.). Vähesel määral leiti harilikku vesisammalt ja rohe- (*Cladophora* sp.) ning punavetikaid (*Batrachospermum* sp.). Ohulähedasi ja kaitsealuseid liike ei leitud

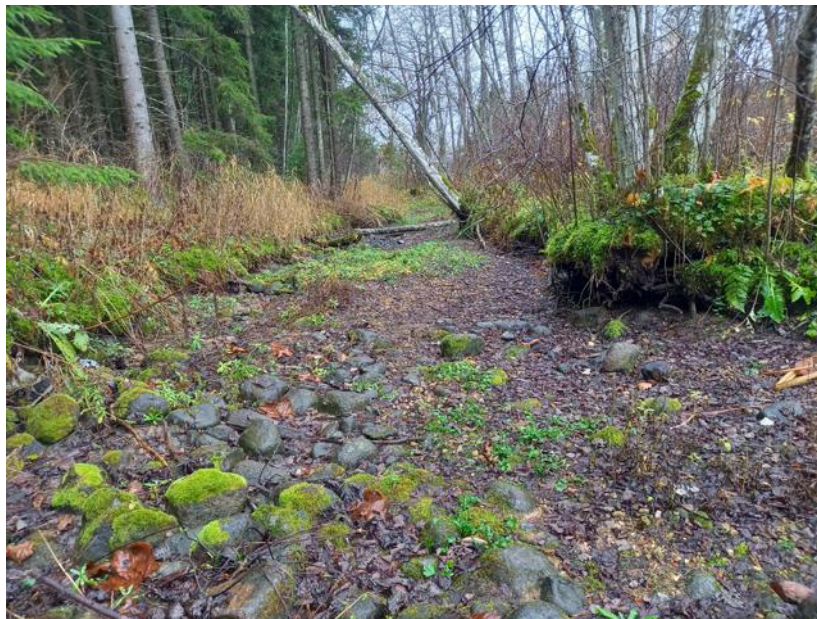
Leevi jõgi üalpool Saverna veelaset 2022. aasta novembris. Vesi jões puudus. Foto: U. Kruus

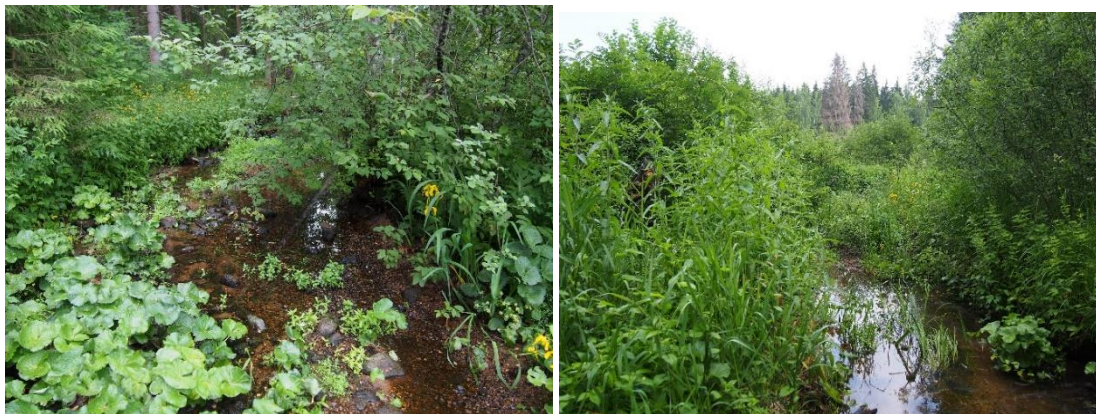
Leevi jõgi ülalpool Saverna veelaset 28.06.2022. Fotod: T. Feldmann

Veetaimestiku üldkatvuseks hinnati seirepunktis 71%, selles domineeris kaldaveetaimestik (60%), ohtruselt järgnes veesisene taimestik. Kaldaveetaimestikus levisid peamiselt madala kasvuga taimed ning domineeris harilik varsakabi (*Caltha palustris* L.), ohtruselt järgnesid luhttarn (*Carex elata* Bell. ex All.), kollane võhumõök (*Iris pseudacorus* L.) ja voldine parthein (*Glyceria plicata* (Fr.) Fr.). Ujulehtedega taimestik puudus ning ujutaimedest leiti üksikute kogumikena väikest lemmelt. Veesisene taimestik oli äärmiselt liigivaene, neist leiti vaid 2 liiki, domineeris harilik vesisammal, üksikute isenditena leiti ka jõgi-särjesilma (*Ranunculus trichophyllus* Chaix). Makrovetikad puudusid, samuti ohulähedasi ja kaitsealuseid liike ei leitud.

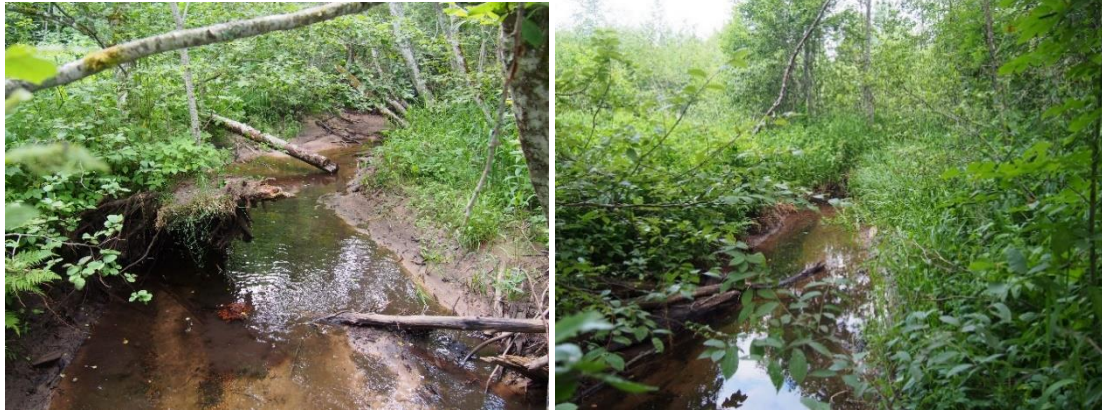
Leevi jõgi allpool Saverna veelaset 28.06.2022. Fotod: T. Feldmann

Veetaimestiku üldkatvuseks hinnati 15%, selles domineeris kaldaveetaimestik (15%). Kaldaveetaimestikus levisid madala kasvuga kaldaveetaimed, domineerisid kollane võhumõök (*Iris pseudacorus* L.) ja sale tarn (*Carex acuta* L.), ohtruselt järgnesid vesimünt, männasmünt (*Mentha verticillata* L.), soovõhk (*Calla palustris* L.), soo-lõosilm (*Myosotis scorpioides* L.), päideroog (*Phalaris arundinacea* L.), metskõrkjas (*Scirpus sylvaticus* L.), maavits (*Solanum dulcamara* L.) ja ojamailane (*Veronica beccabunga* L.). Uju- ja ujulehtedega taimestik puudus täielikult. Veesisestest taimedest leiti üksikute kogumikena harilikku vesisammalt. Makrovetikad puudusid, samuti ohulähedased ja kaitsealused liigid.

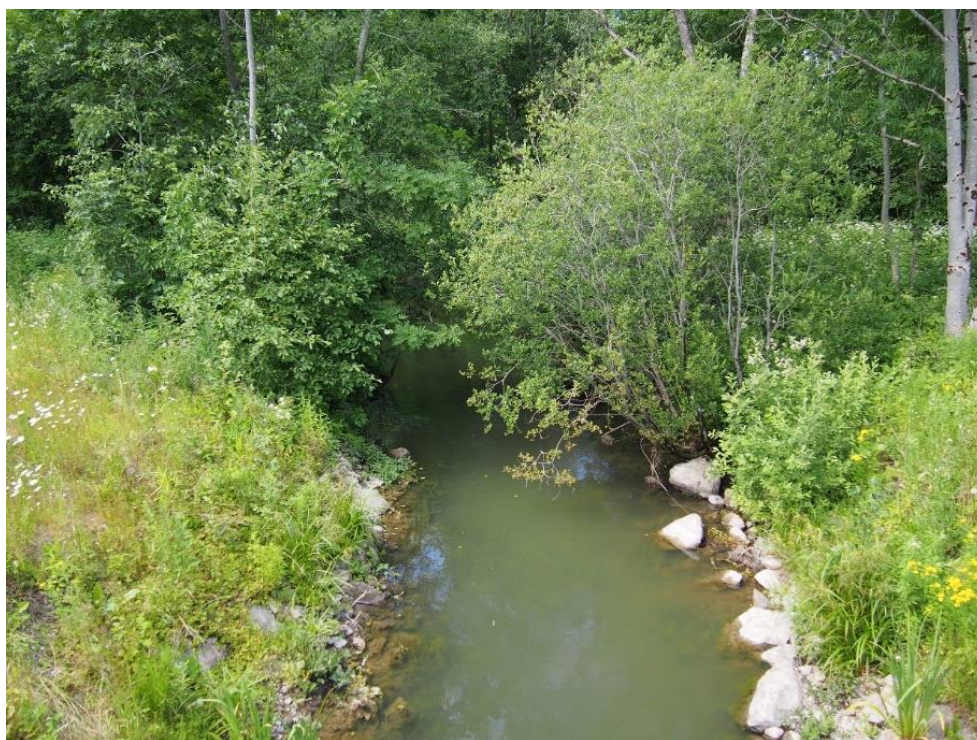
Lõve jõe seirepunkt Uue-Lõve silla lõigul 30.06.2022. Foto: T. Feldmann

Veetaimestiku üldkatvuseks hinnati 61%, milles domineeris veesisene taimestik (40%), ohtruselt järgnesid kaldaveetaimed (20%). Veesisene taimestik levis kividele kinnitunult ning selles domineerisid rohevetikad (*Cladophora* sp.), võrdsel ohtrusel järgnesid punavetikad (*Batrachospermum* sp.) ja harilik vesisammal. Kaldaveetaimestikus levisid võrdsel ohtrusel oja-haneputk (*Berula erecta* (Huds.) Coville) ja metskõrkjas, olles ühtlasi selle võõndi dominantideks. Ujulehtedega taimestikust leiti vaid liht-jõgitakjat (*Sparganium emersum* Rehmann), ujutaimestik puudus. Ohulähedastest ja kaitsealustest liikidest leiti oja-haneputke (LK II kaitsekategooria, NT kaitsekategooria).

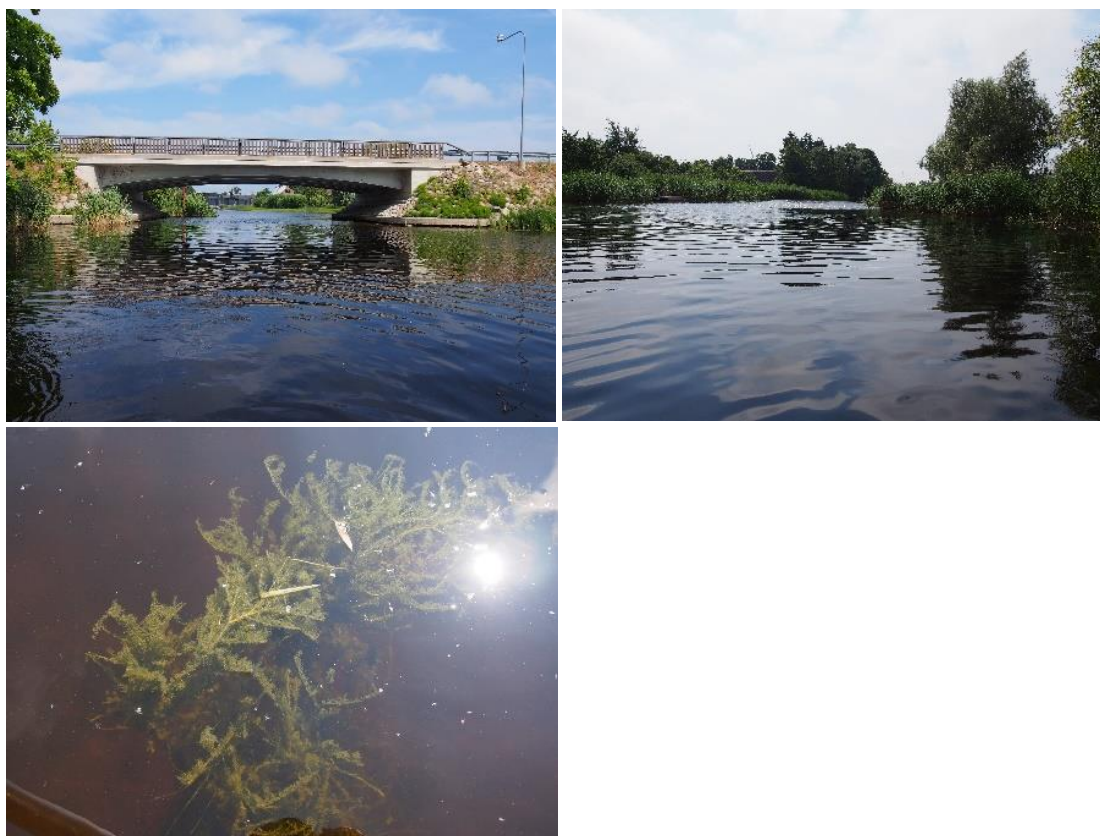
Nasva jõe Nasva seirepunkt 30.06.2022. Fotod: T. Feldmann

Veetaimestiku üldkatvuseks hinnati 100% ning ökoloogilistest võõnditest domineeris veesisene taimestik (80%), järgnes kaldaveetaimestik (20%). Veesisene taimestik oli liigirohke ja levis nii kividele (45% veesisestest taimedest) kui veekogu põhja kinnitunult (35%). Domineeris kare mändvetikas (*Chara aspera* Willd.), ohtruselt järgnesid rohevetikad (*Ulva* sp. ja *Cladophora* sp.), tähk-vesikuusk (*Myriophyllum spicatum* L.), kamm-penikeel (*Potamogeton pectinatus* L.), kaelus-penikeel (*Potamogeton perfoliatus* L.) ja ikkesvetikad (*Spirogyra* sp. ja *Zygnema* sp.). Kaldaveetaimestik oli liigivaene, selle dominandiks oli harilik pilliroog (*Phragmites australis* (Cav.) Trin. ex Steud.), muud liigid levisid väheohtralt. Lisaks leiti merelise päritoluga kaldaveetaimede liike (nagu näiteks merimugulkõrkjas *Bolboschoenus maritimus*). Ujulehtedega taimedest leiti vaid nn. „roosat vesiroosi“ (*Nymphaea* sp.), mis on sissetoodud võõrliik ning ujutaimestik puudus. Ohulähedasi ja kaitsealuseid liike ei leitud. Nasva jõe veetaimestik sarnanes merele lähedal asuvate rannajärvede taimestikuga (iseloomulikud liigid kare mändvetikas, kamm-penikeel, merimugulkõrkjas – *Bolboschoenus maritimus* (L.) Palla).

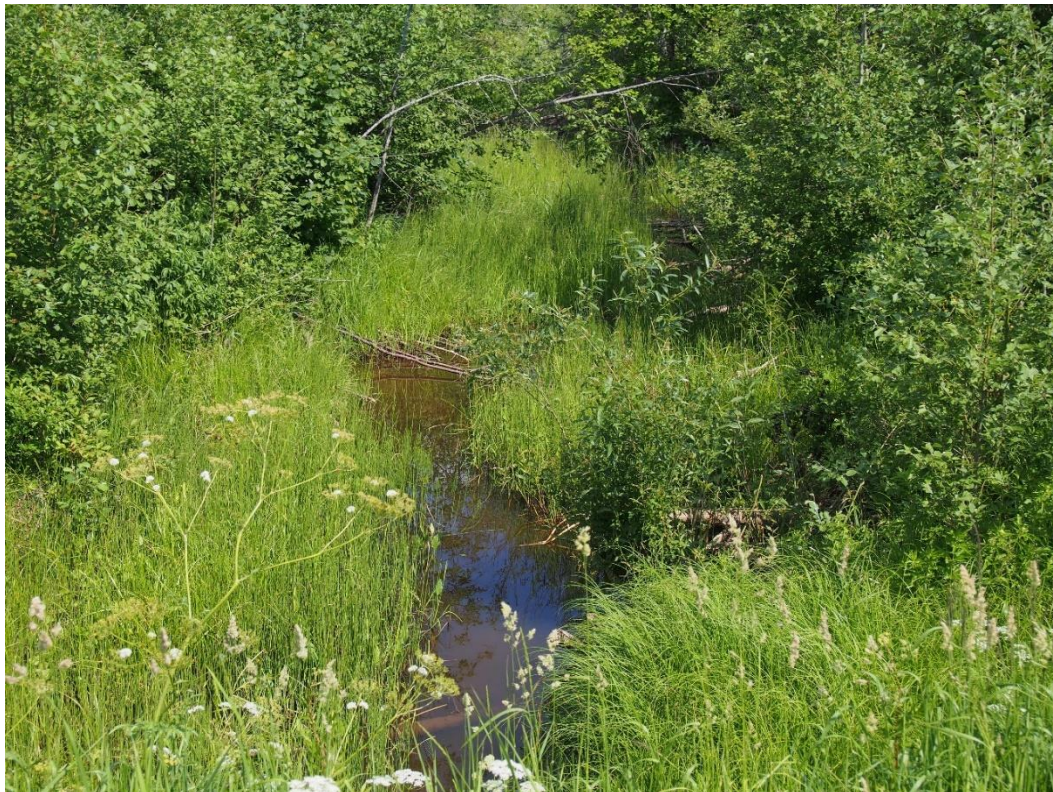
Rehessaare oja seirepunkt 27.06.2022. Foto: T. Feldmann

Veetaimestiku üldkatvuseks hinnati 100% ning domineeris kaldaveetaimestik (100%). Kaldaveetaimestikus levisid madala kasvuga liigid, dominandiks oli harilik parthein (*Glyceria fluitans* (L.) R.Br.), ohtruselt järgnesid põistarn (*Carex vesicaria* L.), luhttarn (*Carex elata* Bell. ex All.), harilik varsakabi, konnaosi (*Equisetum fluviatile* L.), metskõrkjas ja harilik konnarohi (*Alisma plantago-aquatica* L.). Uju- ja ujulehtedega taimestik puudus. Veesisestest taimedest

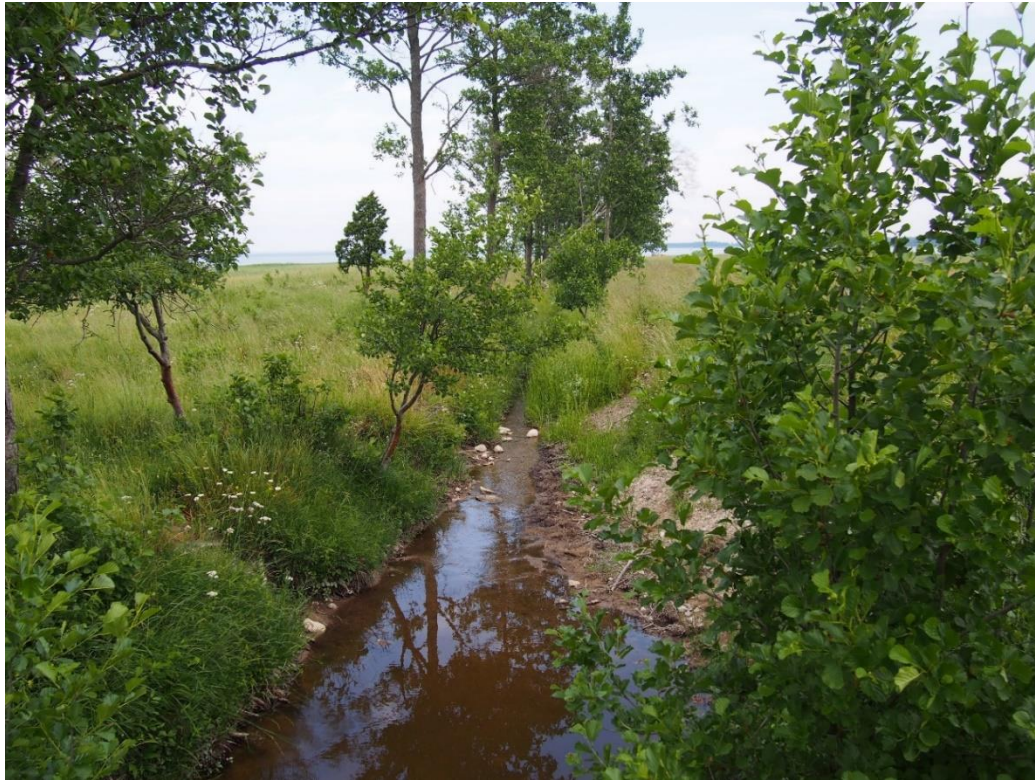
Sopi oja seirepunkt alamjooksul 30.06.2022. Foto: T. Feldmann

Veetaimestiku üldkatvuseks hinnati 52%, milles domineeris kaldaveetaimestik (50%). Kaldaveetaimestikus levisid võrdsel ohtrusel soo-alls (*Eleocharis palustris* (L.) Roem. et Schult.) ja harilik parthein, ohtruselt järgnesid kollane tarn (*Carex flava* L.), harilik varsakabi, meri-mugulkõrkjas ja harilik konnarohi. Uju- ja ujulehtedega taimestik puudus täielikult. Veesiseses taimestiku dominandiks oli jõgi-särjesilm (*Ranunculus trichophyllus* Chaix), vähesel ohtrusel levisid ka rohevetikad (*Cladophora* sp.). Kaitsealustest liikidest leiti kahkjaspunast sõrmkäppa (*Dactylorhiza incarnata* (L.) Soó, LK III). Lisaks leiti ka allikmailast, mille puhul võidakse edaspidi kaaluda ohulähedase kaitsekategooriat liigi leiukohtade vähenemise tõttu [44].

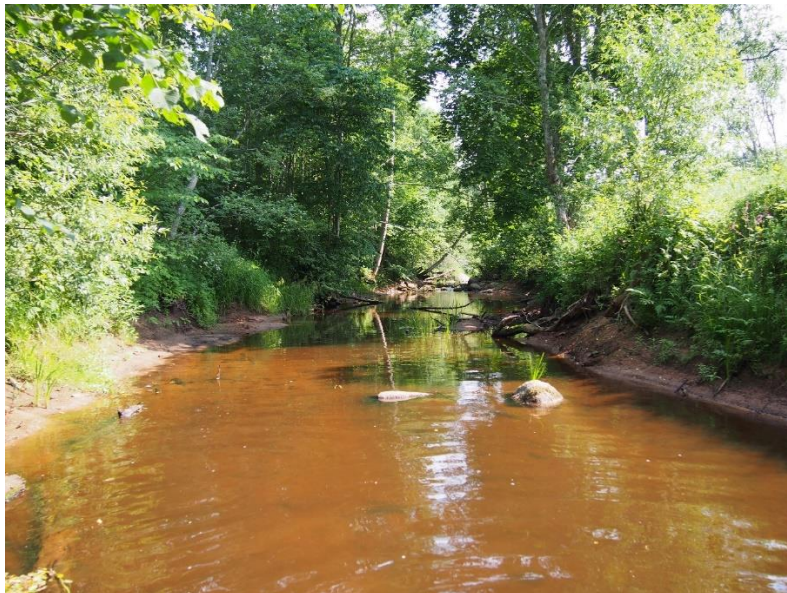
Tõlla jõe Tõlla–Sarja tee seirepunkt 28.06.2022. Foto: T. Feldmann

Veetaimestiku üldkatvuseks hinnati 13%, millest enamuse moodustasid võrdselt kaldavee- (5%) ja veesisesed taimed (5%). Kaldaveetaimestikus levisid madala kasvuga taimed, võrdsel ohtrusel haruline jõgitakjas ja metskõrkjas, järgnesid harilik varsakabi ning soo-lõosilm. Veesiseses taimestikus domineeris harilik vesisammal. Muudest veesisestest taimedest leidis üksikute kogumikena harilikku maksasammalt (*Marchantia polymorpha* L.) ja rohevetika perekonna (*Cladophora* sp.) esindajat. Uju- ja ujulehtedega taimestik oli väheohter ja liigivaene, domineeris liht-jõgitakjas ja ujutaimedest leiti väikest lemmelt ja hulga juurist vesiläätse. Ohulähedasi ja kaitsealuseid liike ei leitud.

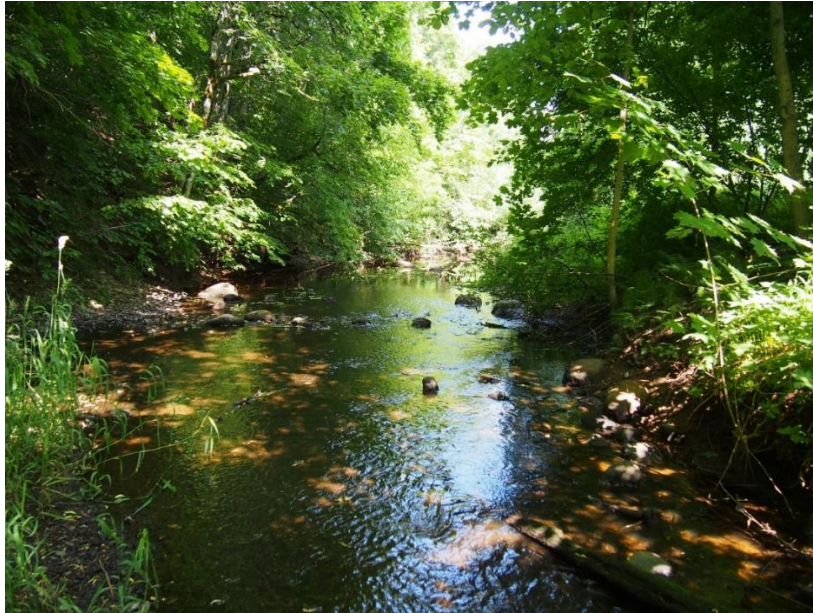
Tõlla jõgi Kamali seirepunktis 28.06.2022. Foto: T. Feldmann

Veetaimestiku üldkatvuseks hinnati 50%, selles domineeris kaldaveetaimestik (20%), võrdsel ohtrusel järgnesid ujulehtedega ja veesisene taimestik (15%). Kaldaveetaimestiku dominandiks oli roogkastik (*Calamagrostis purpurea* (Trin.) Trin.), ohtruselt järgnesid vesimünt, männasmünt ja harilik jõgiputk (*Sium latifolium* L.). Ujulehtedega taimestikus domineeris kollane vesikupp, muud liigid puudusid, samuti ujutaimestik. Veesiseses taimestikus domineeris harilik vesisammal, üksikute kogumikena leiti ka rohevetikaid (*Cladophora* sp.). Ohulähedasi ja kaitsealuseid liike ei leitud.

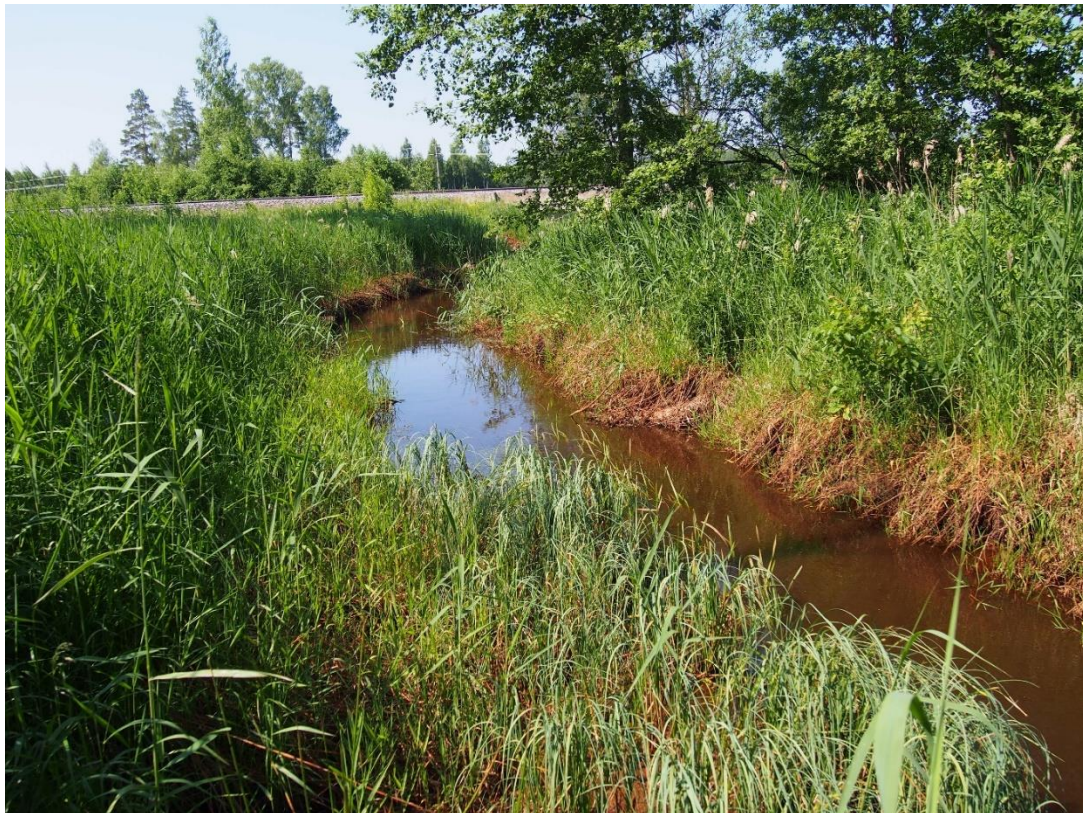
Vasavere jõe seirepunkt 27.06.2022. Foto: T. Feldmann

Veetaimestiku üldkatvuseks hinnati 27%, domineeris kaldaveetaimestik (20%), järgnes veesisene taimestik (5%). Kaldaveetaimestiku dominandiks oli harilik pilliroog, ohtruselt järgnesid metskõrkjas ja suur-parthein (*Glyceria maxima* (Hartm.) Holmb.). Uju- ja ujulehtedega taimestik puudus. Veesiseses taimestikus domineeris ruske penikeel (*Potamogeton alpinus* Balb.), väheohtralt levisid üks puna- *Batrachospermum gelatinosum* ja üks rohevetikas (*Chaetophora* sp.). Ohulähedastest liikidest leiti muda-alssi (*Eleocharis mamillata* H. Lindb.) ja rusket penikeelt.

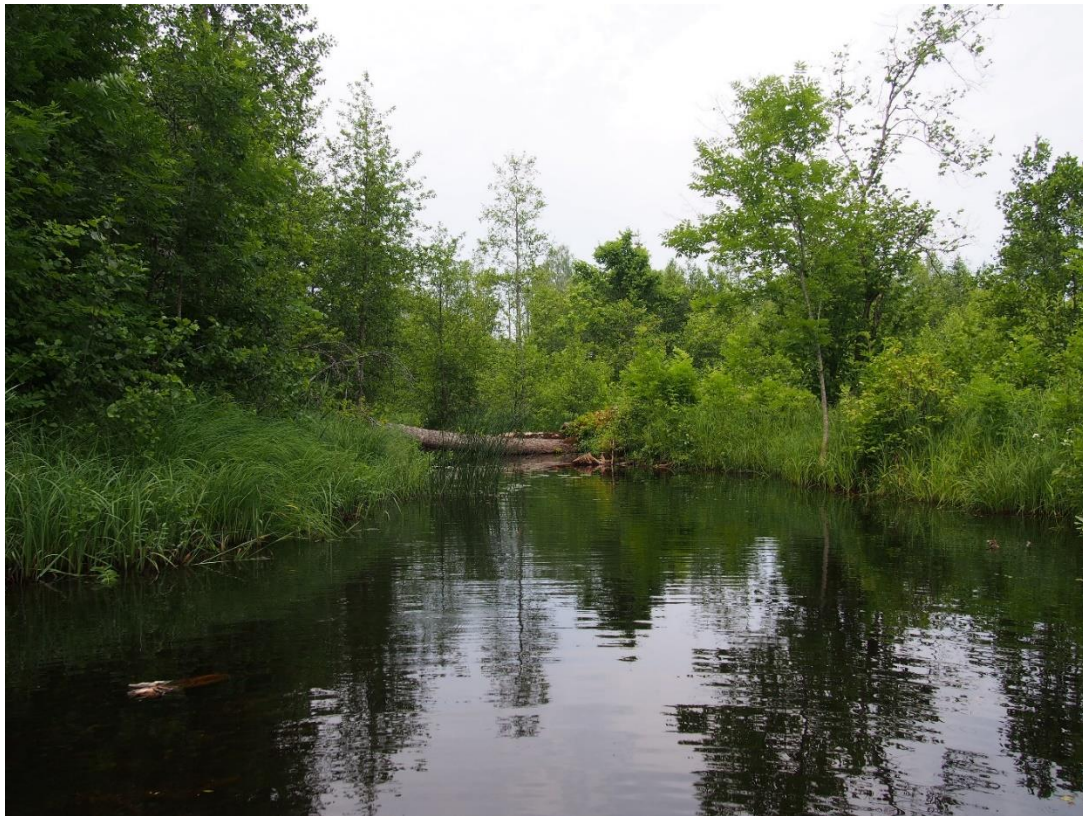
Vändra jõe Rassi seirepunkt 29.06.2022. Foto: T. Feldmann

Veetaimestiku üldkatvus oli 97%, selles domineeris ujulehtedega taimestik (40%), ohtruselt järgnes veesisene taimestik (35%). Ujulehtedega taimestiku dominandiks oli kollane vesikupp, ujutaimedest leiti väheohtralt väikest lemmelt. Veesiseses taimestikus domineeris kanada vesikatk, ohtruselt järgnes harilik vesihernes (*Utricularia vulgaris* L.) ja muda-penikeel (*Potamogeton berchtoldii* Fieber). Veesamblad ja makrovetikad puudusid. Ohulähedastest liikidest leiti muda-penikeelt.
