Operatiivseire korraldamine 2022

Eesti Keskkonnauuringute Keskus OÜ 2023

Töö nimetus: Operatiivseire korraldamine 2022. Väljalaskmete seire.

Töö tellija: Keskkonnaamet

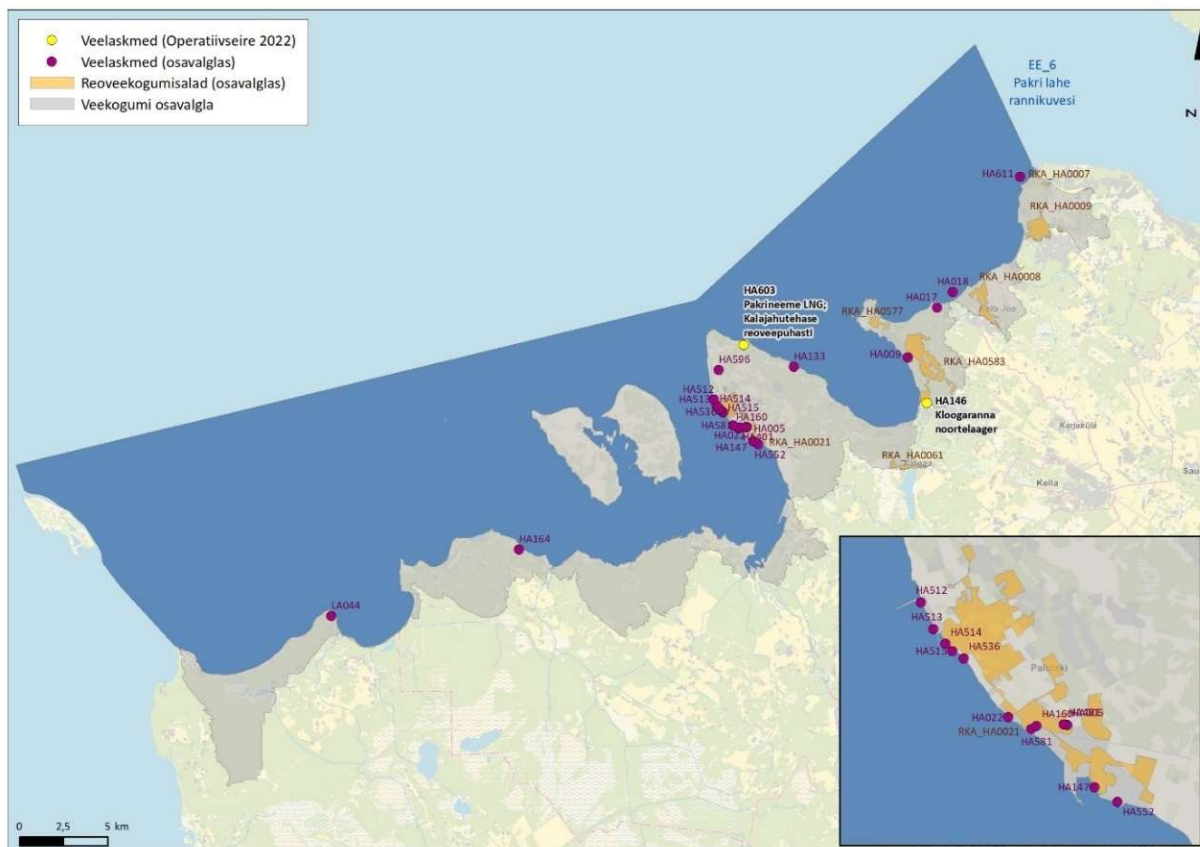
Joonis 10 Pakri lahe (EE_6) kogumit mõjutavad väljalaskmed

Halvas seisundis rannikuvee kogumisse juhitavatest väljalaskmetest ei vastanud keskkonnaloa nõuetele väljalaskmed HA548, TL094 ja KeM määrus nr 61 nõuetele väljalaskmed TL050, TL094. Väljalask HA548 ei vasta BHT₇, hõljuvaine, naftasaaduste osas, väljalask TL050 ei vasta As osas ja väljalask TL094 ei vasta hõljuvaine ja ftalaatide (DEHP) osas. Mõjutatud kogum on Muuga-Tallinn-Kakumäe lahe rannikuvesi (EE_5). (Joonis 9) Pakri lahe rannikuvesi (EE_6) kogumit mõjutab väljalask HA146, mis ei vastanud keskkonnaloa nõuetele BHT₇, hõljuvaine osas. (

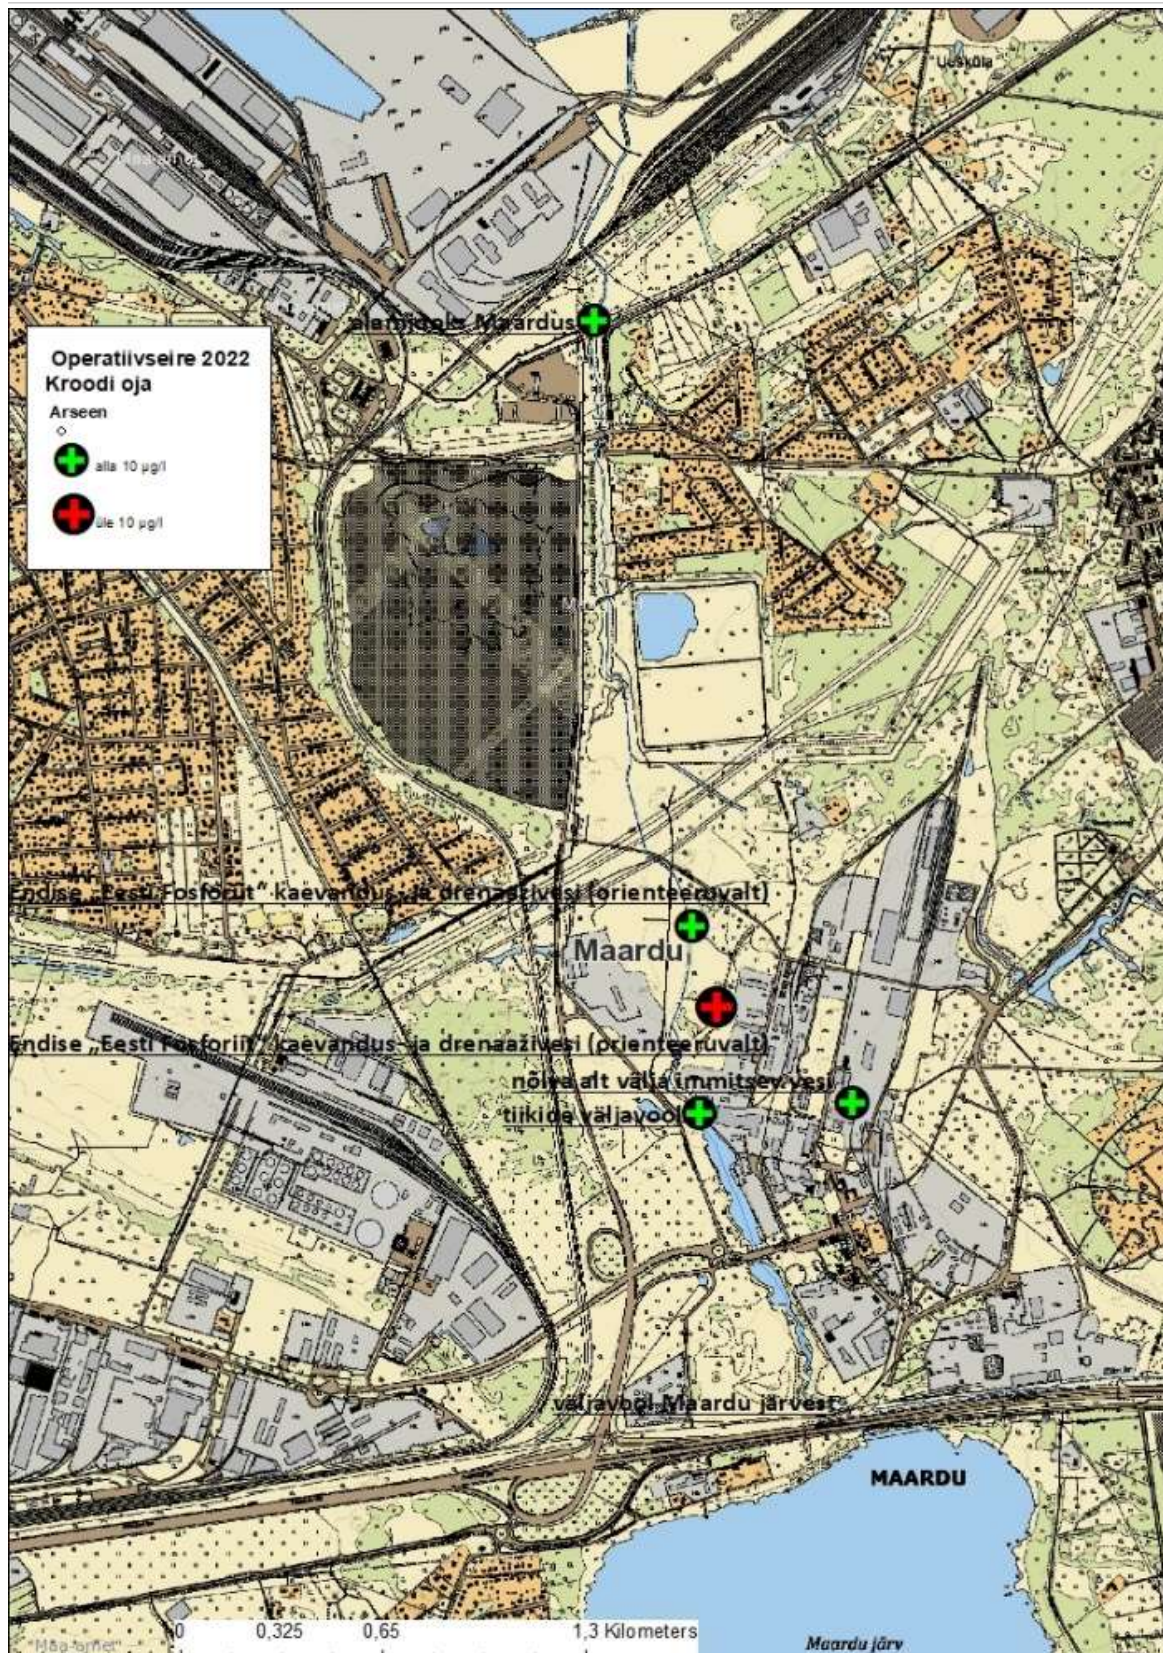
Joonis 53 Arseni sisaldus Kroidi ojas jääkreostuse likvideerimise järelkontrollil

veekogu	proovivõtukoht	x	y	Kaadmium (Cd)	Nikkel (Ni)	Plii (Pb)	Tsink (Zn)	Vask (Cu)	Arseen (As)
				0,25 µg/l	4 µg/l	1,2 µg/l	10,9 µg/l	7,8 µg/l	10 µg/l
Kroodi oja	tiikide väljavool	6591855	556018	0,02	1,8	0,25	7	14	2,4
	Endise „Eesti Fosforiit“ sademevesi (kuni uute väljalaskude väljaehitamiseni iseloomustab sademevett koos kaevandus ja drenaaziveega)	6592192	556070	0,16	89	0,4	14	1	11
	Endise „Eesti Fosforiit“ kaevandus- ja drenaazivesi (oriinteeruvalt)	6592455	555992	0,04	4,2	0,36	3,3	1	3,3
	alamjooks Maardus	6594397	555676	0,05	7,9	0,42	8	2,3	4,4

Punasega on näidatud keskkonna kvaliteedi piirväärtuse ületus
