# 1. SEIRE ALAMPROGRAMMI PEALKIRI Operatiivseire korraldamine 2021

2. VASTUTAV TÄITJA Katri Vooor, Eesti Keskkonnauuringute Keskus OÜ

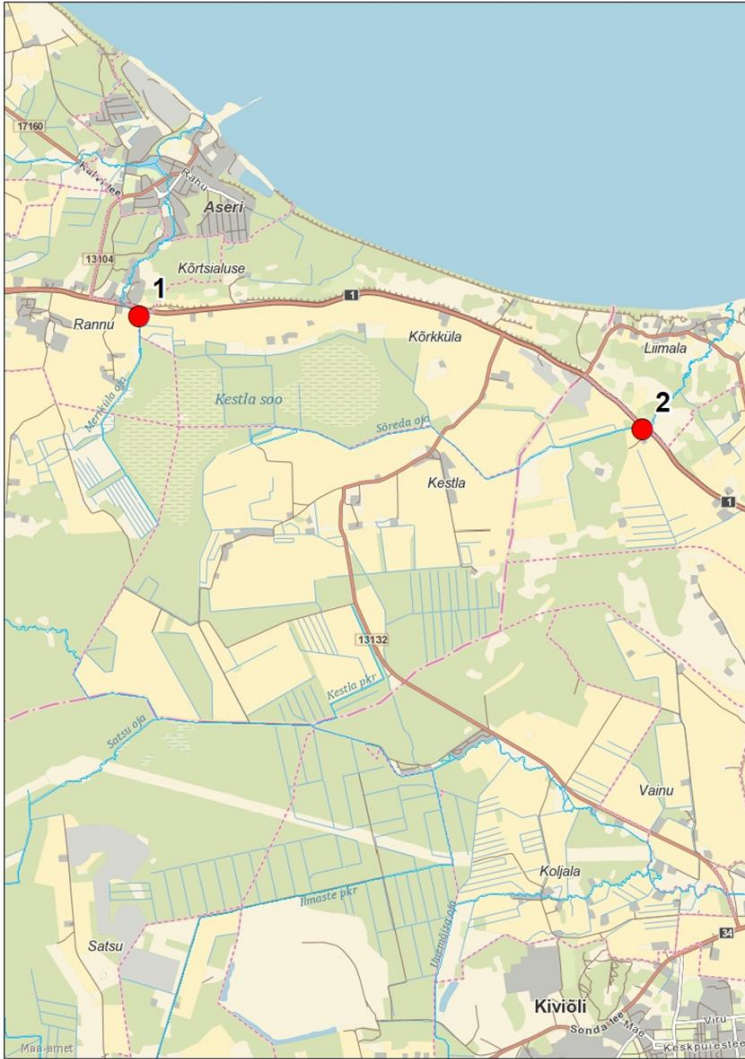
Joonis 1. 1 - Meriküla oja, Rannu; 2 - Sõreda oja, Tallinn-Narva mnt

Vooluveekogumite ökoloogilised seisundiklassid (ÖSE, ÖP) määrati 2021. aastal järgmistest kohtadest: Meriküla (1071600\_1) ja Sõreda oja (1071500\_1) ning Mõra jõgi (1025100\_1) ülal- ja allpool Laiuse puhasti veelaskme mõju. Seirekohtade paiknemine on esitatud joonistel 1 ja 2.
