Operatiivseire korraldamine 2019

Keskkonnaamet

Eesti Keskkonnauuringute Keskus OÜ

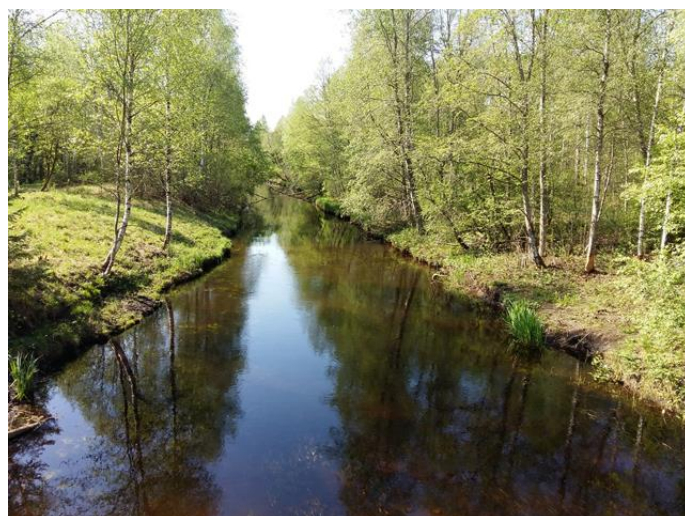
Foto 1. Jägala jõgi, Simisalu.

ÖSE oli hea. 2014. aastal oli ÖSE kesine kalastiku kesise seisundi tõttu [15].

FÜ-KE oli hea. N_üld sisaldus vastas kesisele seisundile. Ka 2014. aastal oli FÜ-KE hea, N_üld (keskmise 2.6 mg/l) vastas siis heale seisundile [20].

fübe_m oli väga hea. Kõik kolm ränivetikaindeksit vastasid väga heale seisundiklassile. Kokku määrati 25 taksonit bentilisi ränivetikaid. Domineeris *Achnanthydium minutissimum* (88%). Antud lõiku on uuritud eelnevalt 2003. ja 2014. aastal. fübe_m hinnanguks saadi 2014. a väga hea. Domineeris *Achnanthydium minutissimum* ning *Cocconeis placentula* esines arvukalt. Ka 2003. a saadi fübe_m hinnanguks väga hea. Domineeris *Achnanthydium minutissimum* [15].

suse_m oli väga hea. Vool oli kiire, proovikoht asus lubja aluspõhjal. Väga taksonirikas, sealhulgas palju EPT taksoneid. Arvukaim (42%) oli ühepäevikuline *Caenis rivulorum*. DSFI esimese klassi võtmerühma liikidest esinesid *Leuctra fusca*, *Ephemera danica*, *E. vulgata* ja *Limnius volckmari*. Ka 2014. aastal oli seisund põhjaloomastiku alusel samas proovikohas väga hea [15].

kala_m oli hea (JKI=0.69). Jägala jõe kalastiku seiret on käsitletud alalõigus 3.3.1.

mafü_m oli väga hea (MIR=45.2).

Simisalu lõigus leiti 25 taksonit veetaimi, 14 nendest kuulusid kaldaveetaimestikku, 5 uju- ja ujulehtedega ning 6 veesisesse taimestikku. Taimede üldkatvus oli 60%, millest poole moodustas kaldaveetaimestik (30%) ning teise poole uju- ja ujulehtedega (20%) ning veesisene taimestik (10%) koos hinnatuna. Kaldaveetaimestikus domineeris järvkaisel (*Schoenopeltus lacustris* (L.) Palla), ohtralt leidis veel harilikku konnarohtu (*Alisma plantago-aquatica* L.), harilikku kuuskheina (*Hippuris vulgaris* L.) ning suurt tulikat (*Ranunculus lingua* L.). Uju- ja ujulehtedega võõndis domineeris kollane vesikupp (*Nuphar lutea* (L.) Sm.) ning veesiseses taimestikus rohevetikad (*Cladophora* spp.). Lisaks makrovetikatele leiti veesisestest taimedest pikka (*Potamogeton praelongus* Wulfen) ja läik-penikeelt (*P. lucens* L.), kanada vesikatku (*Elodea Canadensis* Michx.) ning harilikku vesihernest (*Utricularia vulgaris* L.). Ka 2014. aastal oli seisund suurtaimestiku alusel väga hea [15].

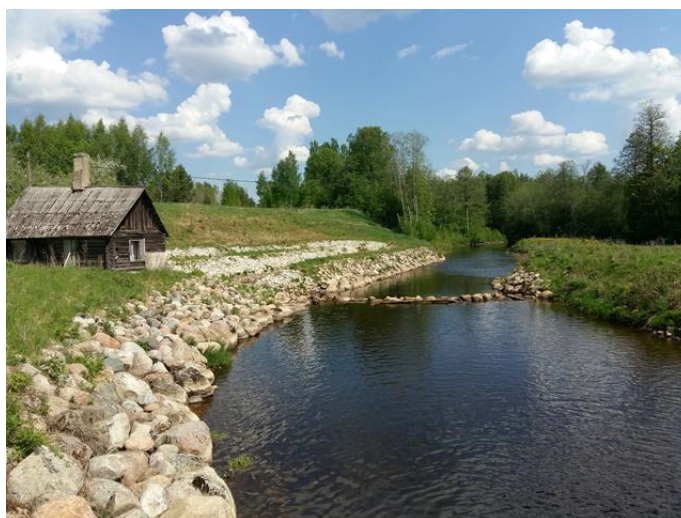
Foto 2. Jägala jõgi, Vetla.

ÖSE oli kalastiku kesise seisundi tõttu **kesine**. 2014. aastal oli ÖSE hea ning kalastiku seisund samuti hea [15].

FÜ-KE oli **väga hea**. N_üld sisaldus vastas kesisele seisundile. Ka 2014. aastal oli FÜ-KE väga hea. N_üld (keskmine 2.5 mg/l) vastas heale seisundile [20].

fübe_m oli **väga hea**. Kõik kolm ränivetikaindeksit vastasid väga heale seisundiklassile. Kokku määrati 25 taksonit benthilisi ränivetikaid. Domineeris *Achnanthydium minutissimum* (89%). Antud lõiku on uuritud eelnevalt 2003. ja 2014. aastal. fübe_m hinnanguks saadi 2014. a väga hea. Domineeris *Achnanthydium minutissimum* ning *Gomphonema pumilum* esines arvukalt. Ka 2003. aastal saadi fübe_m hinnanguks väga hea [15].

suse_m oli **väga hea**. Vool oli kiire, proovikoht asus lubja aluspõhjal. Väga taksonirikas, sealhulgas palju EPT taksoneid. Arvukaim (24%) oli mardikaline *Elmis maugetii*. Arvukalt esines ka mardikalisi *Limnius volckmari* ja *Oulimnius tuberculatus*. EPT liikidest olid arvukamad

Habrophlebia lauta ja *Baetis fuscatus*. DSFI esimese klassi võtmerühma liikidest esinesid *Leuctra fusca*, *Ephemera danica*, *Limnius volckmari*, *Agapetus ochripes* ja *Sericostoma personatum*. Ka 2014. aastal oli seisund põhjaloomastiku alusel samas proovikohas väga hea [15].

kala_m oli kesine (JKI=0.33). Jägala jõe kalastiku seiret on käsitletud alalõigus 3.3.1.

Vetla proovipunktist registreeriti 34 taksonit veetaimi. Kaldaveetaimi oli 23, uju- ja ujulehtedega taimi 2 ning veesisesed taimi 9 taksonit. Taimestiku üldkatvus oli sarnaselt Simisalu proovipunktile 60%, kuid erinevalt eelmainitud proovipunktist domineerisid Vetla proovipunktis veesisesed taimed (katvus 50%) ning kaldavee- (5%) ja ujulehtedega (5%) taimed katsid jõesängist vaid väga väikse osa. Veetaimestiku ökoloogilistes võõndites selgeid dominante ei eristunud. Kaldaveetaimestikus esinesid teistest liikidest sagedamini kollane võhumõök (*Iris pseudacorus* L.), harilik konnarohi, järvkaisel, harilik kuuskhein, ojamailane (*Veronica beccabunga* L.) ja angervaks (*Filipendula ulmaria* (L.) Maxim.). Uju- ja ujulehtedega taimestikus esines ristlemmel (*Lemna trisulca* L.) ja kollane vesikupp üksikute kogumikena. Veesiseses taimestikus levisid võrdsel ohtrusel harilik vesisammal (*Fontinalis antipyretica* DC.) ja makrovetikate esindajad ning need taksonid olid märkimisväärselt ohtramad võrreldes jõesängis kasvavate soontaimede liikidega. Ka 2014. aastal oli seisund suurtaimestiku alusel hea [15].

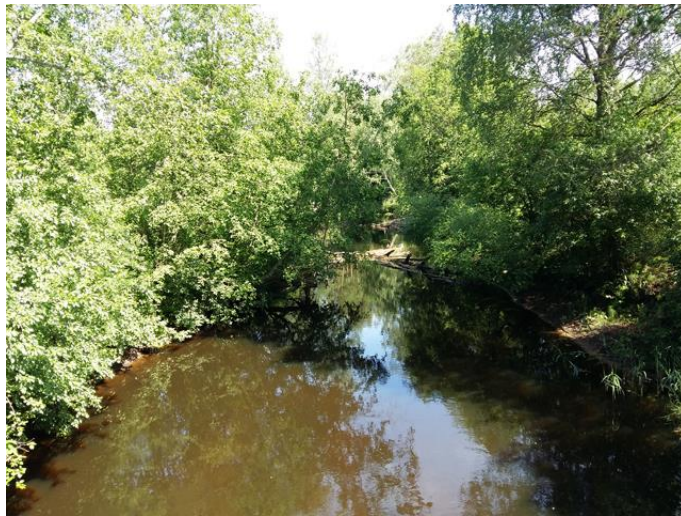
Foto 6. Jägala jõgi, ülalpool Sae paisu.

Ülalpool Sae **paisu** oli JKI 0.14 ja **allpool Vetla paisu** oli JKI 0.33, mis vastasid **kesisele** seisundile.

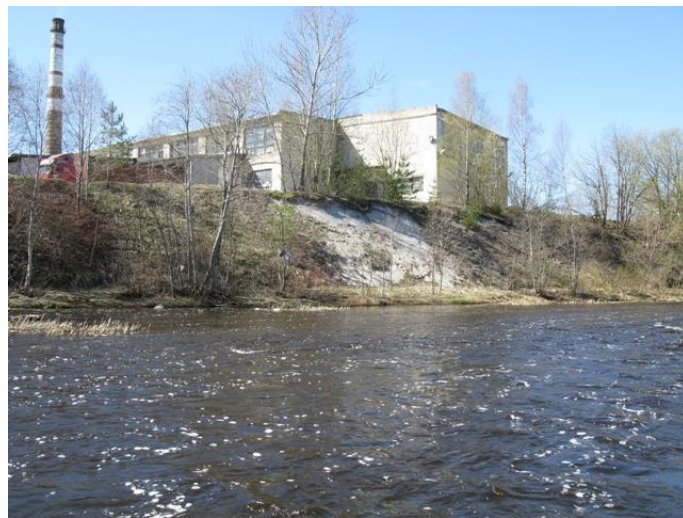
Foto 7. Jägala jõgi, ülalpool Kehra paberivabriku veelaset.

Ülalpool paberivabriku veelaset oli seisund kalastiku põhjal **hea** (JKI=0.56) ja **allpool Anija paisu kesine** (JKI=0.36).

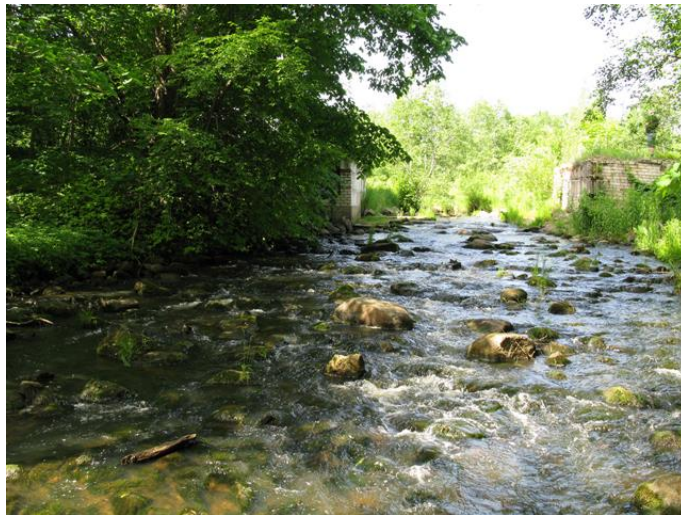
Foto 8. Piusa jõgi, Oro pais.

Oro proovikohas ülalpool Oro paisu (koht 15) oli **kala_m kesine** (JKI=0.33). Oro paisu puhul on tegemist kärestikulise jõelõiguga, mis ei ole kaladele rändetakistuseks.

Oro seirelõigul 11.06.2019 registreeriti 3 kalaliiki: forell, trulling ja võldas. Indikaatorliikidest esines forell ja võldas ning trulling. Tüübispetsiifilistest liikidest puudusid haug ja lepamaim.

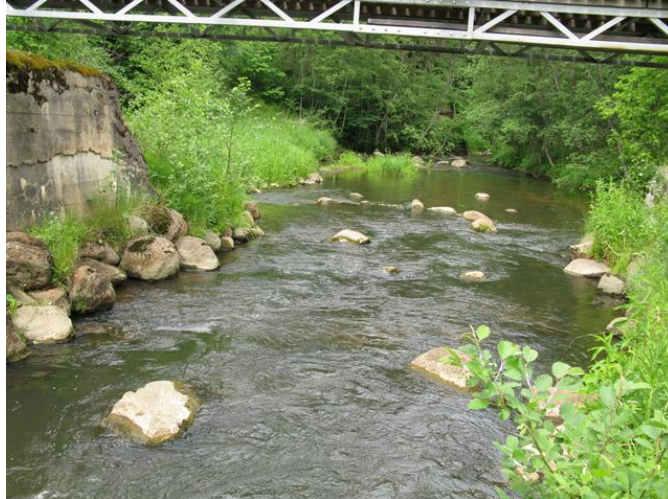
Foto 9. Piusa jõgi, Kelba pais.

Proovikohas ülalpool **Kelba** paisu (koht 16) oli **kala_m väga hea** (JKI=0.75). Kelba pais on kunagine sillavare ja ei ole kaladele rändetakistuseks. ca 200 m ülalpool proovikohta oli koprapais.

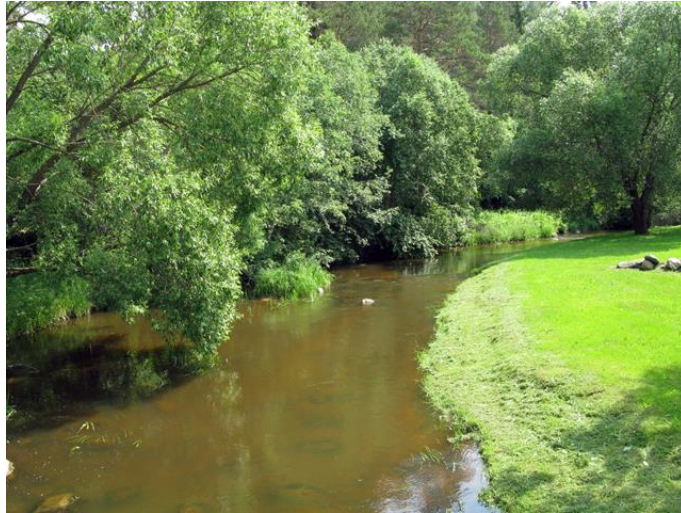
Foto 11. Piusa jõgi, Makõ proovikoht.

Makõ (ca 1.5 km Savioja paisust ülesvoolu) proovikohas (koht 17) oli **kala_m väga hea** (JKI=0.79).

Seirepüügil Piusa jões Makõ seirelõigul 13.06.2019 registreeriti 5 kalaliiki: forell, harjus, lepamaim, trulling ja võldas. Indikaatorliikidest esines forell, harjus, trulling ja võldas. Tüübispetsiifilistest liikidest esines lepamaim, puudusid luts ja haug. Samas proovikohas oli ka 2011. aastal seisund kalastiku põhjal väga hea [14].

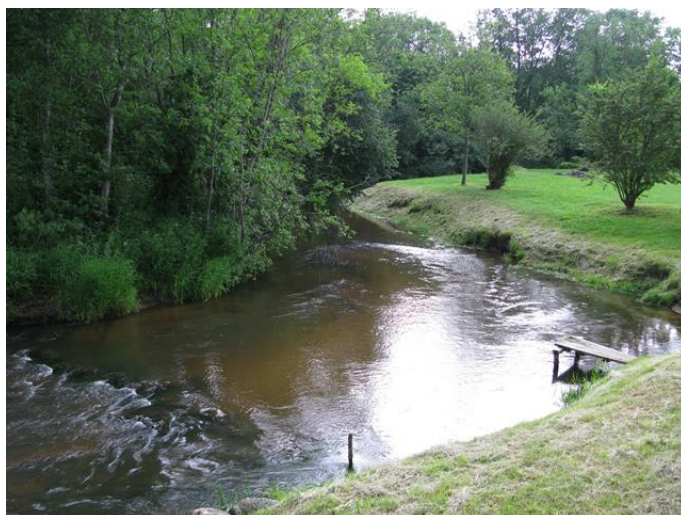
Foto 12. Piusa jõgi, Tamme proovikoht.

Seirelõigul **Tamme** paisust vahetult ülesvoolu (koht 18) oli **kala_m hea** (JKI=0.63).

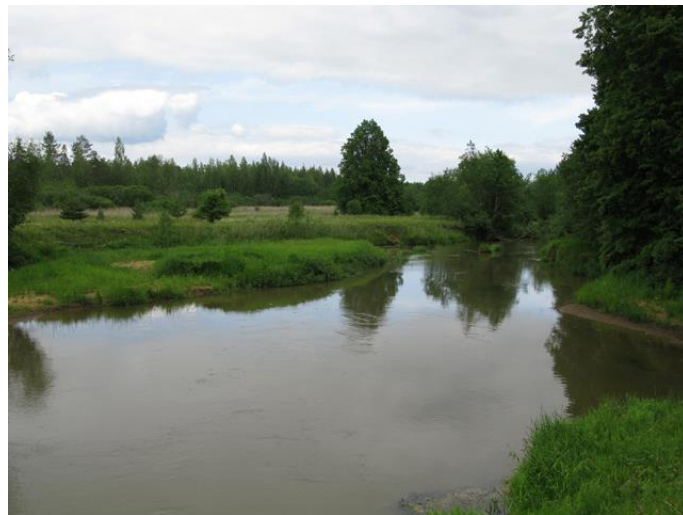
Foto 13. Piusa jõgi, Tillo proovikoht.

Tillo paisu all (koht 19) oli **kala_m kesine** (JKI=0.00). Ülalpool paisu jõge seirata ei saa, kuna jõgi kulgeb seal piirijõena.

Tillo seirelõigul 12.06.2019 registreeriti 3 kalaliiki: trulling, särg ja lepamaim. Indikaatorliikidest esines trulling, puudusid harjus ja võldas. Tüübispetsiifilistest liikidest esinesid särg ja lepamaim, puudusid turb, teib ja haug. Püügile eelneval ööl oli tugev vihmaseadu. Veetase oli tavapärasest kõrgem ning vesi hägune.

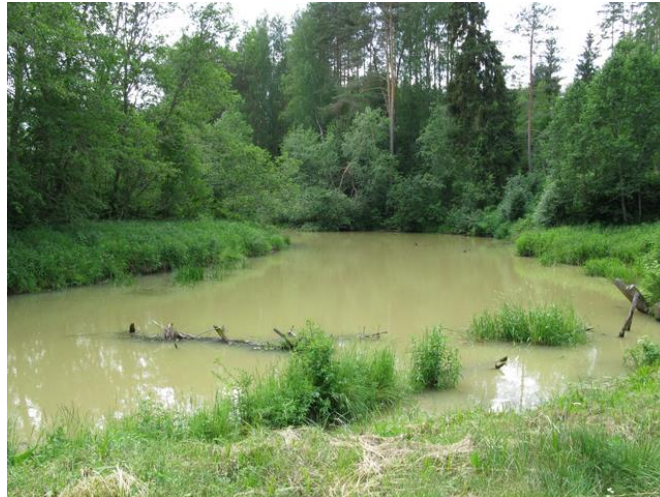
Foto 14. Piusa jõgi, 300 m ülalpool Tsüdsinä paisu.

Tsüdsinä paisust ja kalapääsust ca 2 km ülesvoolu (Rääptsova küla) (koht 20) oli **kala_m kesine** (JKI=0.10). Vahetult ülalpool Tsüdsinä paisu kalastikku seirata ei olnud võimalik, kuna jõgi oli sügav ja vesi läbipaistmatu.

Tsüdsina seirelõigul 12.06.2019 registreeriti 3 kalaliiki: trulling, särg ja lepamaim. Indikaatorliikidest esines trulling, puudus harjus. Tüübispetsiifilistest liikidest esinesid särg ja lepamaim, puudus haug. Seisundi hinnang ei pruugi olla täpne, kuna proovikohas oli vesi kõrge ja põhi mudane. Varem pole selles kohas kalastikku uuritud.

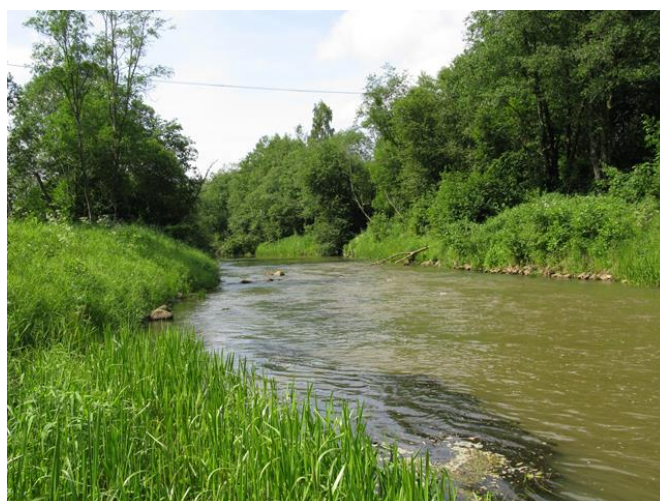
Foto 15. Piusa jõgi, ülalpool Korela paisu

Korela paisust ülesvoolu (koht 21) oli **kala_m kesine** (JKI=0.21). Pais kui selline puudus: tegemist oli kärestikulise jõe osaga, kus oli ka suuremaid kive.

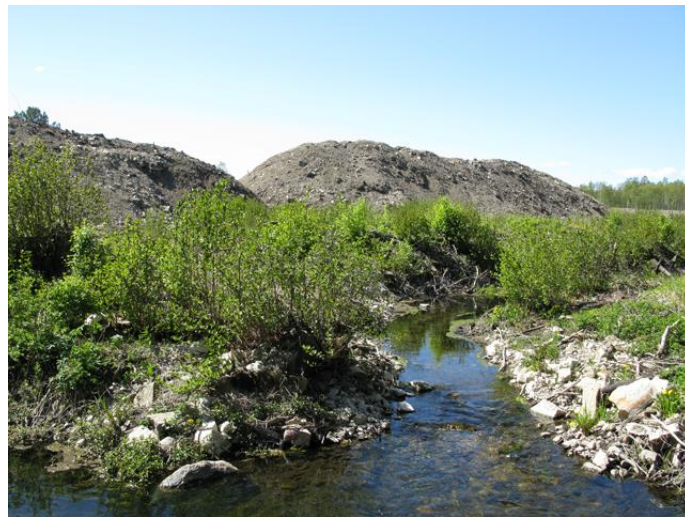
Foto 16. Maadevahe jõgi

Maadevahe jõge uuriti seoses endise asfaltbetoonitehase jääkreostusobjekti mõju hindamisega. 2019. aastal võeti veeproovid PAH ning 1- ja 2-aluseliste fenoolide määramiseks jõest **ca 440 m ülal**- (koht 8) ja **ca 880 m allpool** jääkreostusobjekti (koht 9) viiel korral (11.04., 14.05., 18.05., 8.07. ja 5.11.). Juulis ja novembris võeti lisaks proovid naftasaaduste määramiseks.

Ülalpool jääkreostusobjekti jäid kõik PAH ja 1- ja 2-aluseliste fenoolide, samuti naftasaaduste sisaldused allapoole määramispiiri.
