Paisutuse likvideerimine

Näiteks likvideeriti 2014. aastal SA KIK toetusel Pärivere pais Are jõel Pärnumaal.

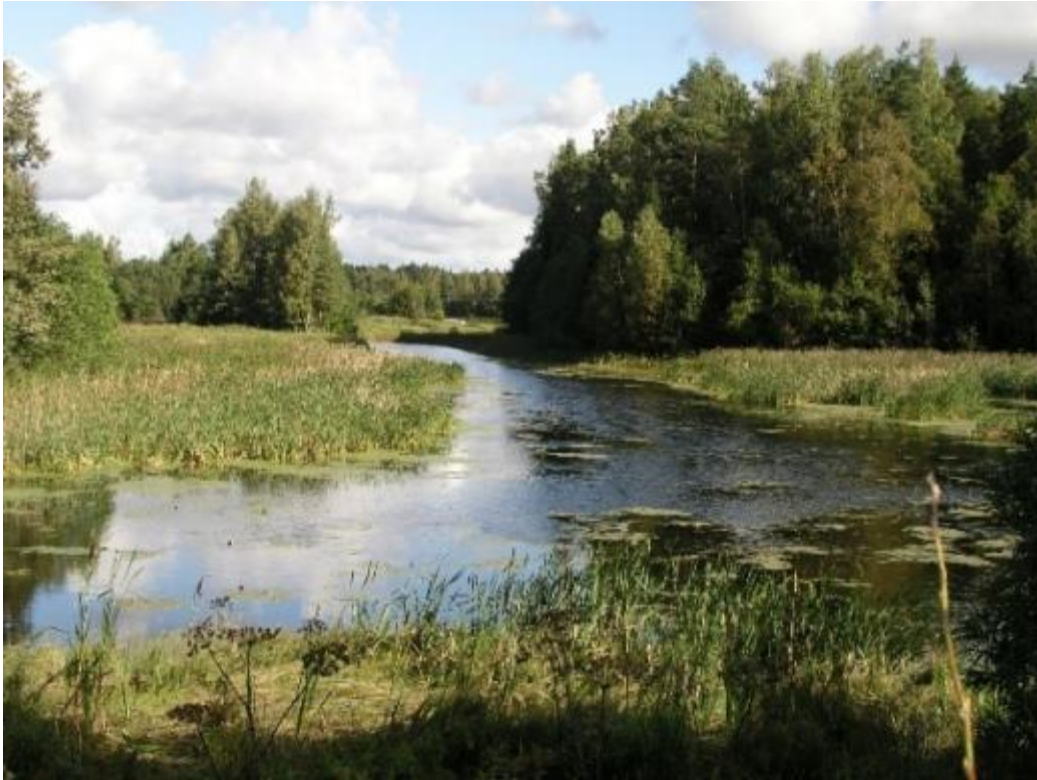
Alumisel pildil on vaade paisjärvele, vaade on paisust allavoolu enne paisutuse ja paisu likvideerimist.

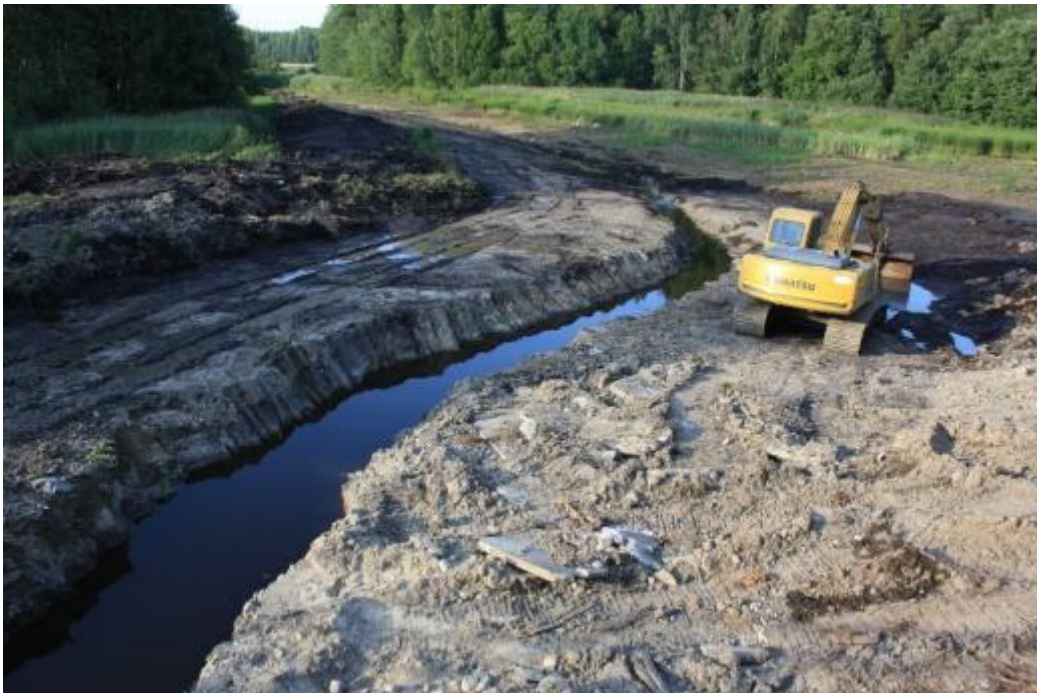
Suvisel madalveeperioodil alustati paisu likvideerimistöödega asudes paisu järk-järgult lammutama ja veetasel alandama. Sette ja risu juhtimine allavoolu on keelatud, seega järk-järguline alandamine andis paisjärve settele aega taheneda.

Alloleval pildil on näha tahenenud paisjärve põhi, mis kannatab juba ka ekskavaatorit.

Väljakaevatud sette tahenes kaldal olevates vallides ja hiljem kasutati seda maapinna tasandamiseks.

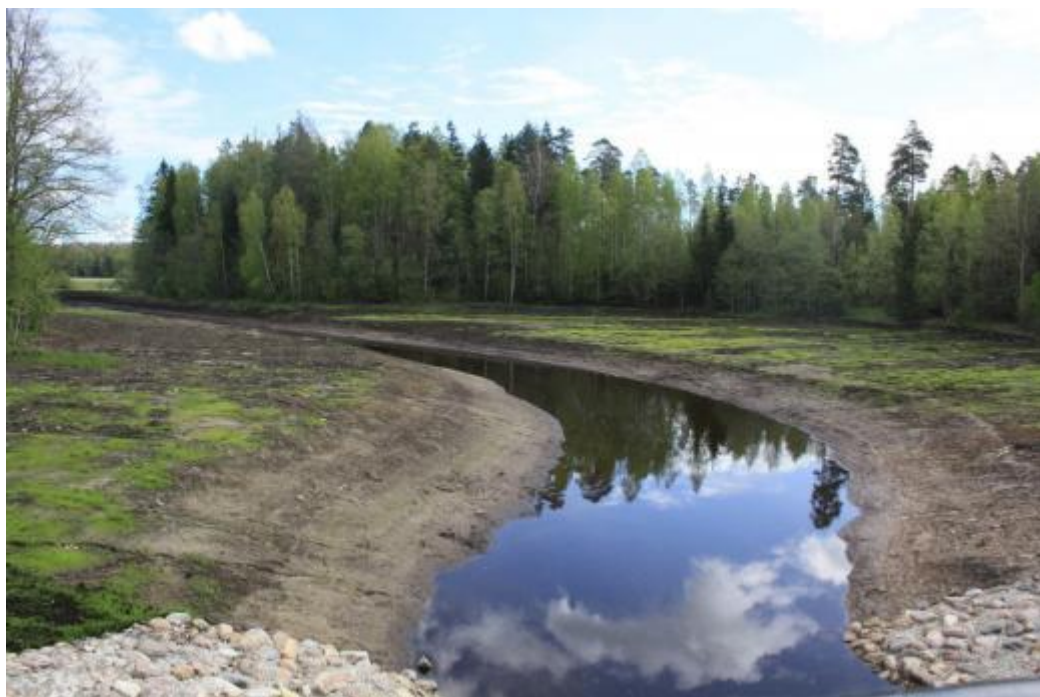
Endine paisjärv 2015.a kevadel...

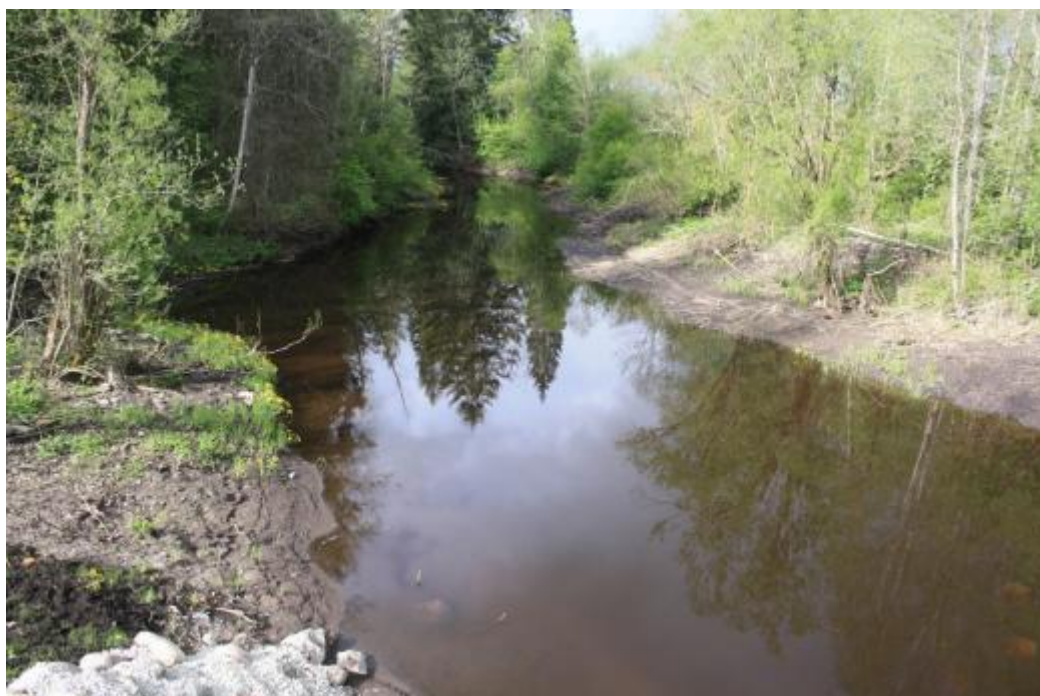
... ja jõelõik paisust allavoolu. Jõgi endisest paisust ülesvoolu näeb välja samasugune nagu jõgi paisust allavoolu.

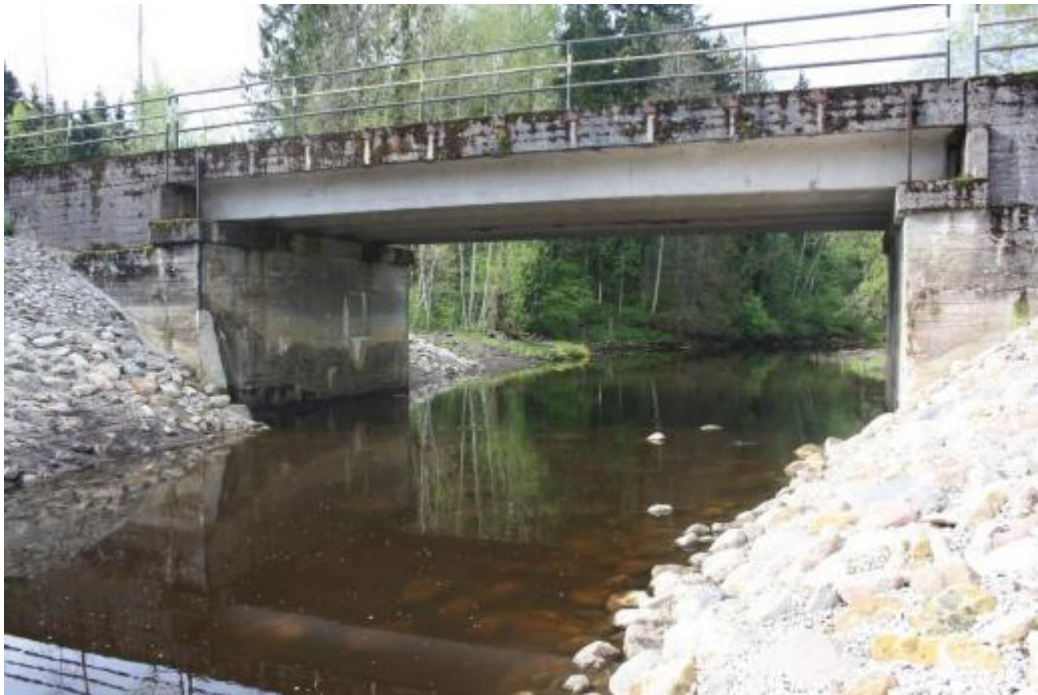
Silla alt on nüüd tänu paisu allalaskmisele veel vaba voli voolata ning kaladel rännata.
